# Drewniane więźby dachowe żuławskich domów podcieniowych typu III – badania, stan zachowania, analiza

**Tomasz Zybala**

**Streszczenie:** Zabytkowe domy podcieniowe ujścia Deltę Wisły były obiektem zainteresowań wielu badaczy, jednak ich prace koncentrowały się głównie na aspektach historyczno-architektonicznych. Nie ma publikacji skupiających się na szczegółach i dokładnych analizach ustrojów budowlanych dla tej grupy historycznych obiektów. Artykuł jest rezultatem badań terenowych, kwerendy archiwalnej i obliczeń wykonanych przez autora. W pracy przeanalizowano konstrukcje więźb dachowych zachowanych domów podcieniowych typu III. Autor wykonał zestawienia elementów nośnych dachów, połączeń ciesielskich, kątów nachylenia krokwi, opisał także stan zachowania wiązarów dachowych. Praca zawiera również obliczenia średniej objętości materiału konstrukcyjnego wiązara więźby dachowej przypadającego na metr kwadratowy rzutu połaci dachowej.

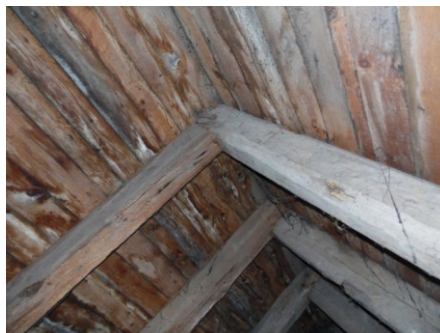
Fot. 9. Nowa Kościelnica – połączenie krokwi. (fot. autor)

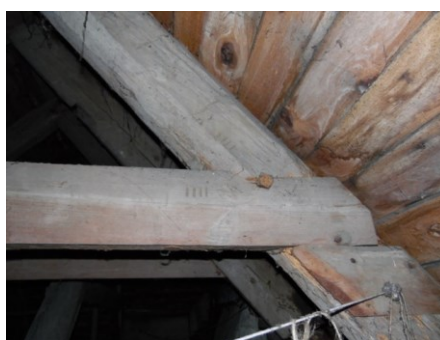
Fot. 10. Nowa Kościelnica -połączenie krokwi z jętką widoczne jest oznaczenie ciesielskie. (fot. autor)

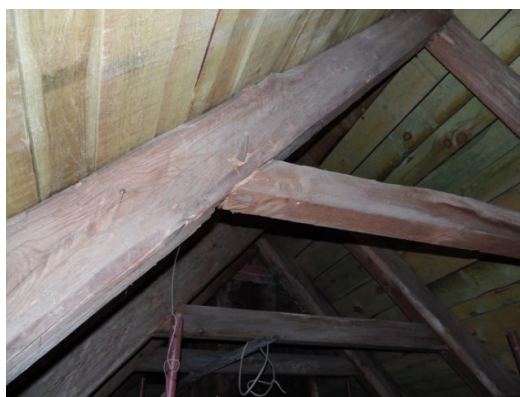
Fot. 11. Rybina – więźba dachowa. (fot. autor)

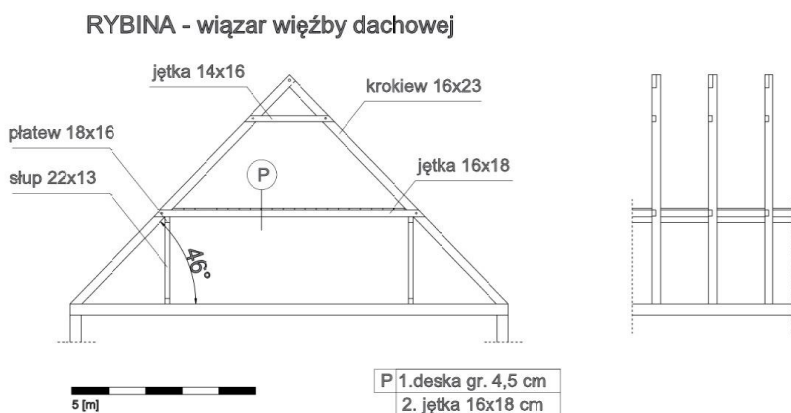
Rys. 5. Uproszczony schemat więzby dachowej domu podcieniowego w Rybinie. (opracowanie autora)

LP	ELEMENTY WIĘZBY DACHOWEJ	SZTK.	WYMIARY [m]			OBJĘTOŚĆ [m <sup>3</sup> ]
			szerokość	wysokość	długość	
1.	krokwie	2	0,16	0,23	8,60	0,63
2.	jętka górna	1	0,14	0,16	1,80	0,04
3.	jętka dolna	1	0,16	0,18	6,75	0,19
4.	platew	2	0,16	0,18	1,25	0,07
5.	słup	2	0,13	0,22	2,18	0,12
suma:						1,06

$$s_4 = \frac{1.06 \text{ m}^3}{1.25 \text{ m} \times 11.50 \text{ m}} = 0.074$$
