# Drewniane więźby dachowe żuławskich domów podcieniowych typu III – badania, stan zachowania, analiza

**Tomasz Zybala**

**Streszczenie:** Zabytkowe domy podcieniowe ujścia Deltę Wisły były obiektem zainteresowań wielu badaczy, jednak ich prace koncentrowały się głównie na aspektach historyczno-architektonicznych. Nie ma publikacji skupiających się na szczegółach i dokładnych analizach ustrojów budowlanych dla tej grupy historycznych obiektów. Artykuł jest rezultatem badań terenowych, kwerendy archiwalnej i obliczeń wykonanych przez autora. W pracy przeanalizowano konstrukcje więźb dachowych zachowanych domów podcieniowych typu III. Autor wykonał zestawienia elementów nośnych dachów, połączeń ciesielskich, kątów nachylenia krokwi, opisał także stan zachowania wiązarów dachowych. Praca zawiera również obliczenia średniej objętości materiału konstrukcyjnego wiązara więźby dachowej przypadającego na metr kwadratowy rzutu połaci dachowej.

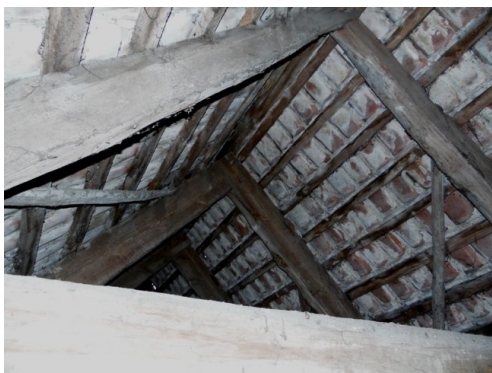
Fot. 5. Bystrze - widok na kalenicę. (fot. autor)

Połączenie krokwi w kalenicy wykonane jest na nakładkę (Fot. 5), połączenie jętki z krokwią na nakładkę prostą, gdzie zastosowano dwa kołki (Fot. 6). Kąt nachylenia połączy wynosi  $45^\circ$  (Rys. 2)<sup>12</sup>. Liczba wiązarów nad głównym korpusem domu jest równa 15, rozpiętość dachu wynosi 12,40m a rozstaw wiązarów 1,25m. Stan konstrukcji jest dostateczny<sup>13</sup>. W wyniku nieszczelności pokrycia dachowego, w więźbie widoczne są liczne zawilgocenia oraz uszkodzenia. Wentylacja grawitacyjna poddasza nie jest zaburzona, występuje stała cyrkulacja powietrza.

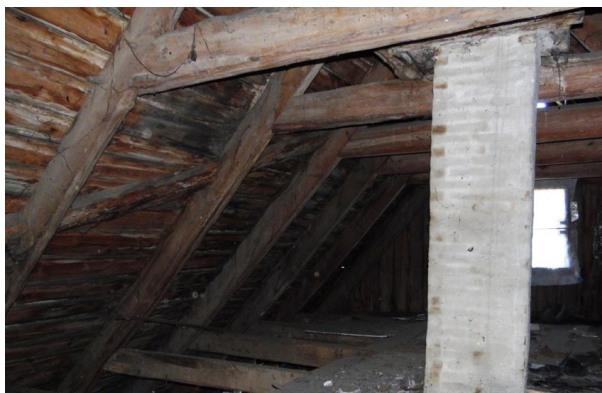
Fot. 7. Marynowy – widok na więźbę, widać dwie jętki

Dom podcieniowy w Marynowach nr 42 został wybudowany w 1804 roku przez Hermann'a Hekker'a [22]. Budynek zlokalizowany jest we wsi w pobliżu drogi Malbork – Nowy Dwór Gdański. Budynek o konstrukcji drewnianej, ściany wieńcowe są nieotynkowane. Ryzalit konstrukcji ryglowej, z wypełnieniem z żółtej cegły holenderki w jodełkę, oparty jest na 10 słupach. Podmurówka budynku wykonana jest z cegły. Konstrukcja dachu krokwiowa dwujętkowa, dolna jętka jest podparta dwiema ścianami stolcowymi (Fot. 7), krycie dachu czerwoną holenderką. Poszczególne przekroje elementów więźby wynoszą: płatew 14x24cm, słup 8x18,5cm, krokwie 18x26cm, jętka: dolna 15x25 cm i górna 13x26cm (Tab. 2). Połączenie jętki z krokwią na nakładkę prostą, połączenie krokwi w kalenicy na nakładkę. Kąt nachylenia połaci wynosi 43° (Rys. 3). Liczba wiązarów jest równa 18, ich rozstaw to 1,10m, rozpiętość dachu to 12,50m. Na dolnej jętce położono deski grubości 5 cm. Stan konstrukcji jest dostateczny<sup>14</sup>. W wyniku nieszczelności pokrycia dachowego, w więźbie widoczne są liczne zawilgocenia oraz uszkodzenia. Wentylacja grawitacyjna poddasza nie jest zaburzona, występuje stała cyrkulacja powietrza.

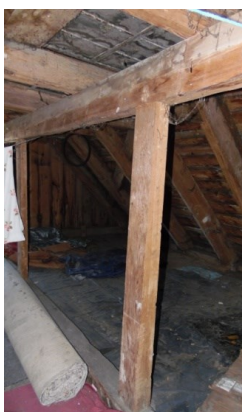
Fot. 8. Marynowy –ściana stolcowa podpierająca jętkę (fot. autor)

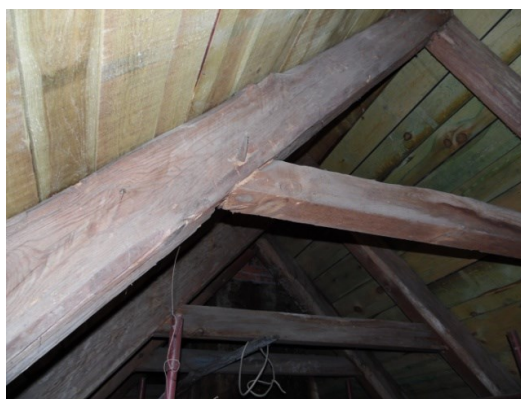
Fot. 11. Rybina – więźba dachowa. (fot. autor)

Dom podcieniowy w Rybinie nr 12 został wybudowany w pierwszej ćwierci XIX wieku [24]. Zabytek zlokalizowany jest na kolonii, około dwóch kilometrów od centrum wsi. Budynek o konstrukcji drewnianej, ściany wieńcowe są nieotyńkowane. Ryzalit konstrukcji drewnianej wieńcowej, w szczycie konstrukcja ryglowa odeskowana, oparty jest na 8 słupach. Podmurówka budynku wykonana jest z cegły. Konstrukcja dachu krokwiowa dwujętkowa, krycie dachu czerwoną holenderką. Poszczególne przekroje elementów więźby wynoszą: krokwie 16x23cm, jętki: dolna 16x18cm i górna 14x16cm (Tab. 4). Połączenie jętki z krokwią na nakładkę prostą (Fot. 11), połączenie krokwi w kalenicy na nakładkę. Kąt nachylenia połaci wynosi 46° (Rys. 5). Liczba wiązarów jest równa 15, ich rozstaw to 1,25m, rozpiętość dachu to 11,50m. Na dolnej jętce położono deski grubości 4,5 cm. Stan konstrukcji jest dobry. Pokrycie dachu jest szczelne. W 2017 roku dom został kompleksowo wyremontowany. Jeden wiązar dachowy został naprawiony poprzez wymianę jętki (Fot. 12). Wentylacja grawitacyjna poddasza nie jest zaburzona, występuje stała cyrkulacja powietrza.
