Drewniane więźby dachowe żuławskich domów podcieniowych typu III – badania, stan zachowania, analiza

Tomasz Zybala

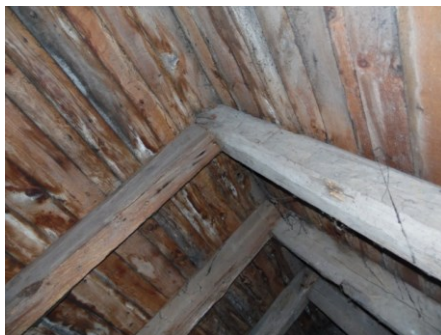
Fot. 9. Nowa Kościelnica – połączenie krokwi. (fot. autor)

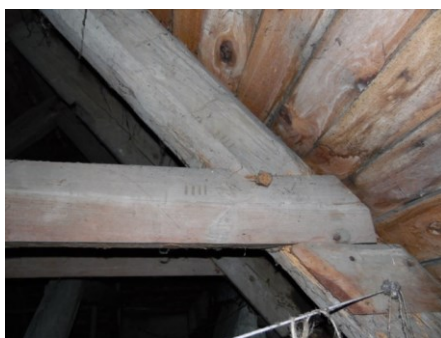
grubości 5cm. Stan konstrukcji jest dobry. Pokrycie dachu jest szczelne. Elementy składowe więźby są dobrze zachowane, mimo wieku nie wykazują większych uszkodzeń. Na niektórych elementach więźby widoczne są oznaczenia ciesielskie, na fotografii na jętce można dostrzec symbol IIII (Fot. 10). Wentylacja grawitacyjna poddasza nie jest zaburzona, występuje stała cyrkulacja powietrza.

Fot. 10. Nowa Kościelnica -połączenie krokwi z jętką widoczne jest oznaczenie ciesielskie. (fot. autor)
