EMISJA AKUSTYCZNA JAKO SYGNAŁ DIAGNOSTYCZNY ODWZOROWUJĄCY ZMĘCZENIOWE ZUŻYCIE WARSTW ŚLIZGOWYCH PANWI ŁOŻYSK GŁÓWNYCH I KORBOWYCH SILNIKÓW O ZAPŁONIE SAMOCZYNNYM

Jerzy Girtler

Politechnika Gdańska
Wydział Oceanotechniki i Okrętownictwa
Katedra Siłowni Morskich i Lądowych
ul. G. Narutowicza 11/12, 80–233 Gdańsk, tel: + 48 58 347 24 30,
e-mail: jgirtl@pg.edu.pl

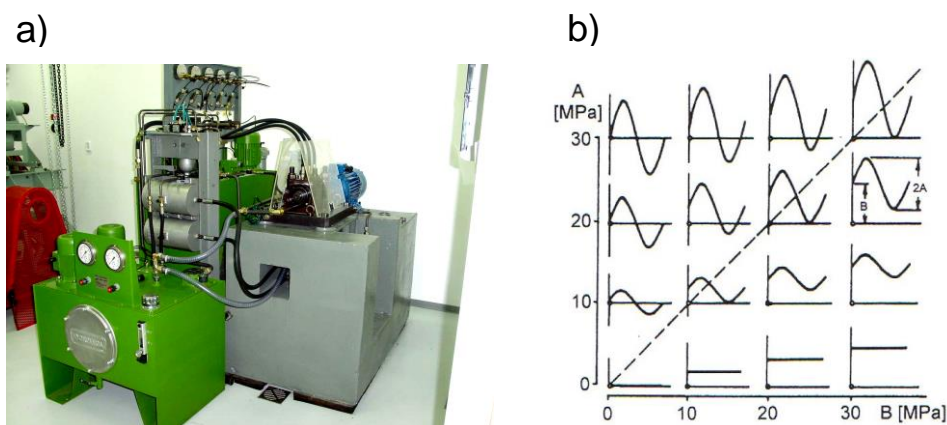
Rys. 1: a) Widok stanowiska laboratoryjnego do badań zmęczeniowych łożysk ślizgowych [1, 4], b) Rodzaje wzorców testowych obciążeń łożysk: wartość amplitudowa, B - wartość średnia obciążenia podczas cyklu [7, 9]

Stanowisko badawcze (rys. 1a) wyposażone jest w łożyskowaną maszynę dynamiczną generującą zmienne obciążenia, co do wartości i zwrotu w szerokim zakresie częstotliwości. Umożliwiło ono generowanie obciążeń o gradientach dochodzących do 3 kN na 1° OWK (obrotu wału korbowego) i uzyskanie na powierzchni powłoki ślizgowej ciśnienia nominalnego o wartościach przekraczających 120 MPa. Częstość zmian obciążenia mogła być regulowana od 20 do 73 Hz. Obciążenie zmienne o prawie stałym kierunku, któremu poddawane są łożyska badane na tym stanowisku może odpowiadać dowolnemu przebiegowi według wzorców przedstawionych na rys. 1b. W testach standardowych realizowanych na stanowisku maksymalne obciążenia dolnej i górnej półpanwi badanego łożyska odpowiadają proporcji 3:1.

Laboratoryjne badania zmęczeniowe łożysk ślizgowych przeprowadzono na stanowisku badawczym, przysposobionym do badań wytrzymałości zmęczeniowej łożysk ślizgowych, zapewniających powtarzalność testów badawczych, w których symulowane były obciążenia występujące w tego rodzaju łożyskach. Obraz tego stanowiska przedstawiono na rys.1a. Stanowisko to umożliwia realizację dowolnego wzorca obciążenia odpowiadającego modelowym przebiegom zobrazowanym na rys. 1b.

W czasie badań zastosowano automatyczne sterowanie ze sprzężeniem zwrotnym, które umożliwiło zdalne sterowanie stanowiskiem (rys. 1a) i wskutek tego przeprowadzenie testów o dużej powtarzalności. Parametry każdego testu zapisywane były w postaci pliku komputerowego, co dało możliwość odtworzenia tego samego testu po upływie dowolnego czasu. Komputerowy system sterowania nadzorował zmianę takich parametrów jak: obciążenie siłą poprzeczną badanego łożyska, prędkość obrotowa czopa badanego łożyska, wartość graniczna sygnałów w układach zabezpieczeń.
