Mechanizm współpracy za gruntem pali prefabrykowanych wbijanych w świetle próbnych obciążeń pali oprzyrządowanych

Dr hab. inż. Adam Krasieński, prof. uczelni, prof. dr hab. inż. Kazimierz Gwizdała, mgr inż. Tomasz Kusio,
dr inż. Paweł Więclawski, mgr inż. Mateusz Wiszniewski
Politechnika Gdańska, Wydział Inżynierii Lądowej i Środowiska

W artykule przedstawiono przebieg oraz wyniki próbnych obciążeń dwóch pali prefabrykowanych oprzyrządowanych zrealizowanych na budowie wiaduktu drogowego w Elblągu. Przedsięwzięcie naukowo-badawcze zorganizowano przy pomocy i we współpracy z firmami wykonawczymi Aarsleff i Budimex oraz w porozumieniu z GDDKiA Oddział w Gdańsku. Badania i uzyskane wyniki pozwoliły na dokonanie kilku ciekawych spostrzeżeń w zakresie problematyki próbnych obciążeń oprzyrządowanych pali prefabrykowanych oraz charakteru ich współpracy z podłożem gruntowym.

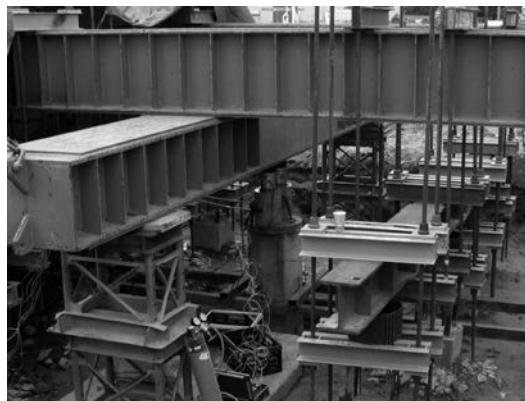
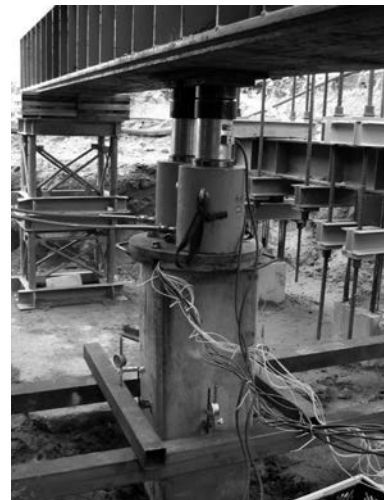
Rys. 2. Zdjęcia z próbnych obciążeń pali prefabrykowanych

a) głowica pala z rurką pomiarową, b) widok ogólny stanowiska badawczego, c) badany pal z widocznymi przewodami oprzyrządowania pomiarowego

Przed próbnym obciążeniem pala odcięto górny fragment jego głowicy o długości około 15 cm w celu odsłonięcia rurki pomiarowej (rys. 2a). Do rurki wprowadzono łańcuch ekstensometryczny złożony z siedmiu odcinków pomiarowych o odpowiednio dobranych długościach (rys. 1). Zastosowano ekstensometrię o konstrukcji strunowej i dokładności pomiaru 0,002 mm. Procedura montażu i zasada działania łańcucha pomiarowego jest ogólnie znana i dokładnie opisana między innymi w pracach [1, 8, 9, 10].

Próbne obciążenia pali przeprowadzono według standardowej procedury zalecanej przez normę polską PN-83/B-2482. Zastosowano stanowiska badawcze kotwione do sąsiednich pali. Obciążenia na pal zadawano za pomocą zestawu dwóch siłowników hydraulicznych o udźwigu 2000 kN każdy, a wartość siły w danym stopniu odczytywano z siłomierzy strunowych. Przemieszczenia głowicy pala w czasie próbnego obciążenia mierzono za pomocą czterech czujników zegarowych o dokładności odczytu 0,01 mm. Fotografie z próbnych obciążeń przedstawiono na rys. 2.
