# Mechanizm współpracy za gruntem pali prefabrykowanych wbijanych w świetle próbnych obciążeń pali oprzyrządowanych

Dr hab. inż. Adam Krasieński, prof. uczelni, prof. dr hab. inż. Kazimierz Gwizdała, mgr inż. Tomasz Kusio,  
dr inż. Paweł Więclawski, mgr inż. Mateusz Wiszniewski  
Politechnika Gdańska, Wydział Inżynierii Lądowej i Środowiska

W artykule przedstawiono przebieg oraz wyniki próbnych obciążeń dwóch pali prefabrykowanych oprzyrządowanych zrealizowanych na budowie wiaduktu drogowego w Elblągu. Przedsięwzięcie naukowo-badawcze zorganizowano przy pomocy i we współpracy z firmami wykonawczymi Aarsleff i Budimex oraz w porozumieniu z GDDKiA Oddział w Gdańsku. Badania i uzyskane wyniki pozwoliły na dokonanie kilku ciekawych spostrzeżeń w zakresie problematyki próbnych obciążeń oprzyrządowanych pali prefabrykowanych oraz charakteru ich współpracy z podłożem gruntowym.

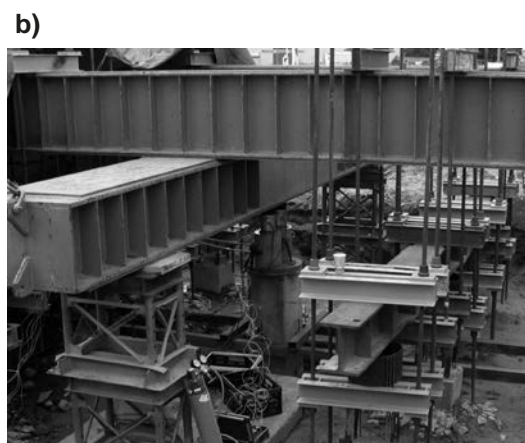
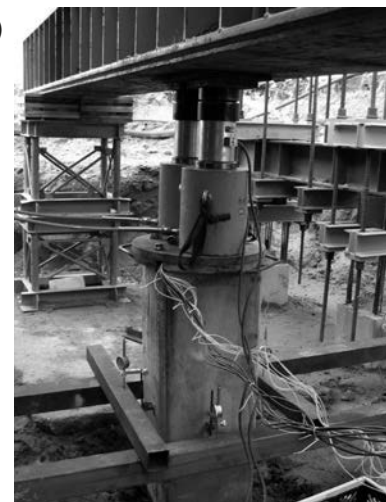
Rys. 2. Zdjęcia z próbnych obciążeń pali prefabrykowanych

a) głowica pala z rurką pomiarową, b) widok ogólny stanowiska badawczego, c) badany pal z widocznymi przewodami oprzyrządowania pomiarowego

Przed próbnym obciążeniem pala odcięto górny fragment jego głowicy o długości około 15 cm w celu odsłonięcia rurki pomiarowej (rys. 2a). Do rurki wprowadzono łańcuch ekstensometryczny złożony z siedmiu odcinków pomiarowych o odpowiednio dobranych długościach (rys. 1). Zastosowano ekstensometrię o konstrukcji strunowej i dokładności pomiaru 0,002 mm. Procedura montażu i zasada działania łańcucha pomiarowego jest ogólnie znana i dokładnie opisana między innymi w pracach [1, 8, 9, 10].

Próbne obciążenia pali przeprowadzono według standardowej procedury zalecanej przez normę polską PN-83/B-2482. Zastosowano stanowiska badawcze kotwione do sąsiednich pali. Obciążenia na pal zadawano za pomocą zestawu dwóch siłowników hydraulicznych o udźwigu 2000 kN każdy, a wartość siły w danym stopniu odczytywano z siłomierzy strunowych. Przemieszczenia głowicy pala w czasie próbnego obciążenia mierzono za pomocą czterech czujników zegarowych o dokładności odczytu 0,01 mm. Fotografie z próbnych obciążeń przedstawiono na rys. 2.
