# Mechanizm współpracy za gruntem pali prefabrykowanych wbijanych w świetle próbnych obciążeń pali oprzyrządowanych

Dr hab. inż. Adam Krasieński, prof. uczelni, prof. dr hab. inż. Kazimierz Gwizdała, mgr inż. Tomasz Kusio,  
dr inż. Paweł Więclawski, mgr inż. Mateusz Wiszniewski  
Politechnika Gdańska, Wydział Inżynierii Lądowej i Środowiska

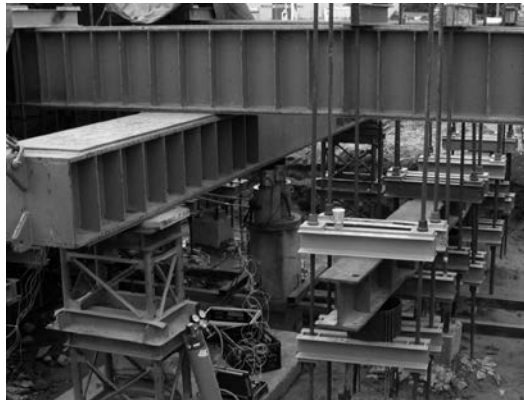
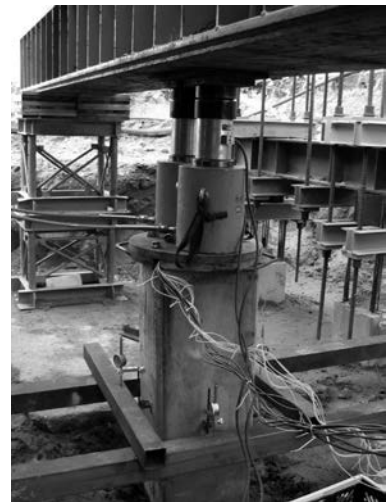
Rys. 2. Zdjęcia z próbnych obciążeń pali prefabrykowanych

a) głowica pala z rurką pomiarową, b) widok ogólny stanowiska badawczego, c) badany palek z widocznymi przewodami oprzyrządowania pomiarowego

Przed próbnym obciążeniem pala odcięto górny fragment jego głowicy o długości około 15 cm w celu odsłonięcia rurki pomiarowej (rys. 2a). Do rurki wprowadzono łańcuch ekstensometryczny złożony z siedmiu odcinków pomiarowych o odpowiednio dobranych długościach (rys. 1). Zastosowano ekstensometrię o konstrukcji strunowej i dokładności pomiaru 0,002 mm. Procedura montażu i zasada działania łańcucha pomiarowego jest ogólnie znana i dokładnie opisana między innymi w pracach [1, 8, 9, 10].

Próbne obciążenia pali przeprowadzono według standardowej procedury zalecanej przez normę polską PN-83/B-2482. Zastosowano stanowiska badawcze kotwione do sąsiednich pali. Obciążenia na pal zadawano za pomocą zestawu dwóch siłowników hydraulicznych o udźwigu 2000 kN każdy, a wartość siły w danym stopniu odczytywano z siłomierzy strunowych. Przemieszczenia głowicy pala w czasie próbnego obciążenia mierzono za pomocą czterech czujników zegarowych o dokładności odczytu 0,01 mm. Fotografie z próbnych obciążeń przedstawiono na rys. 2.

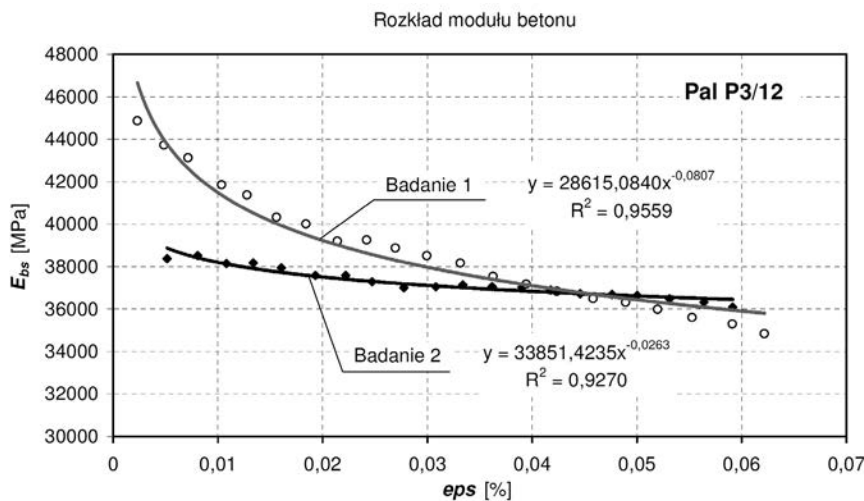
Rys. 5. Pomierzone w odcinku E1 rozkłady sietcznego modułu sprężystości betonu w palu nr P3/12

Wartość modułu  $E_{bsi}$  najlepiej jest wyznaczyć bezpośrednio z pomiarów w górnym odcinku E1 pala (tuż pod głowicą), w którym znane są wszystkie potrzebne wielkości: siła  $Q_{1,j} = Q_{c,j}$ , pole przekroju  $A_1$  i odkształcenia  $\varepsilon_{1,j}$ . Liczne badania wykazały, że moduł sieczny  $E_{bs}$  betonu zmniejsza się nieliniowo z odkształceniami  $\varepsilon$ . Zmienność ta jest znacząca i w celu zwiększenia dokładności powinna być uwzględniona w interpretacji wyników pomiarów (zob. [2, 3, 11]). Wyraźną zmienność modułu  $E_{bs}$  stwierdzono również podczas badań pala nr P3/12, co pokazano na rys. 5. Dodatkowo, występuje różnica między wykresami otrzymanymi w badaniach 1 i 2. Sztywność betonu w głowicy pala w badaniu 2 wykazuje mniejszą zmienność z odkształceniami niż w badaniu 1. Różnice w wartościach modułu  $E_{bs}$  w badaniach 1 i 2 stanowią pewnego rodzaju trudność interpretacyjną, gdyż nie wiadomo, czy są one takie same lub przynajmniej zbliżone we wszystkich odcinkach pomiarowych trzonu pala.
