# Analiza zastosowania gumowych słupków na przejściach przez dwupasowe drogi jednokierunkowe do poprawy brd<sup>1,2</sup>

**Streszczenie:** Bezpieczeństwo pieszych w Polsce, mimo prowadzonych wielu działań systemowych, nadal pozostawia wiele do życzenia i jest na niepokojąco niskim poziomie. W roku 2018 prawie 24% wypadków stanowiły wypadki z pieszymi, a udział ofiar śmiertelnych w nich stanowi od wielu lat niezmiennie około 30% pieszych. W celu zwiększenia bezpieczeństwa na przejściach dla pieszych znajdujących się na jezdniach o przekroju 2×2 zaczęto niedawno stosować rozwiązanie polegające na zastosowaniu gumowych słupków na jezdni przed przejściem. W niniejszym artykule przedstawiono wyniki badania zachowań pieszych i kierowców przed i po wykorzystaniu takiego rozwiązania na jednej z ulic w Gdańsku. Jako metodę badawczą użyto wideorejestrację wraz z cyfrową i wzrokową analizą obrazu oraz badania ankietowe. Z analiz wynika, że kierowcy zredukowali swoją prędkość na dojeździe do przejścia o 15%, jednak nadal pojawiały się sytuacje wyprzedzania jednego pojazdu, który zatrzymał się, by przepuścić pieszego, przez drugi pojazd. Wykonana modernizacja zniechęciła wyraźnie pieszych do

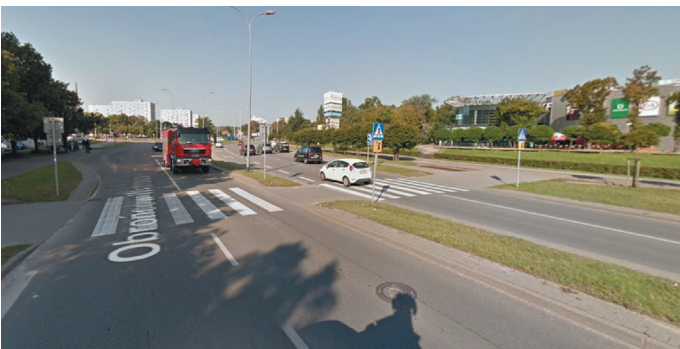
Fot.1. Przejście dla pieszych na ulicy Obróńców Wybrzeża, stan sprzed modernizacji  
Źródło: Google Maps

Przejście dla pieszych przeszło modernizację mającą na celu poprawę bezpieczeństwa pieszych. Przed modernizacją było klasycznym przejściem przez drogę dwujezdniową rozdzieloną wyspą azylu, gdzie każda jezdnia posiada dwa pasy ruchu (fot. 1).

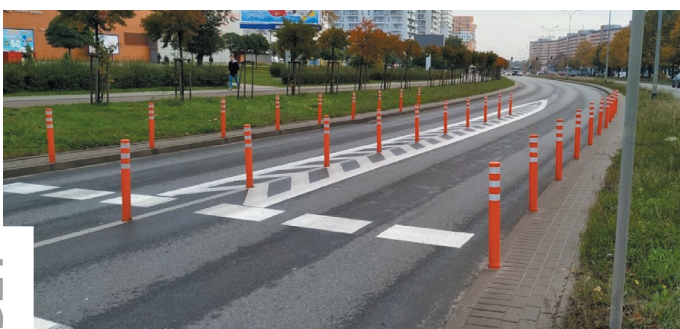
2. Przejście dla pieszych po zamontowaniu słupków odbłaskowych  
o: opracowanie własne

Modernizacja polegała na zamontowaniu na przejściu elastycznych słupków wydzielających poszczególne pasy ruchu (fot. 2).

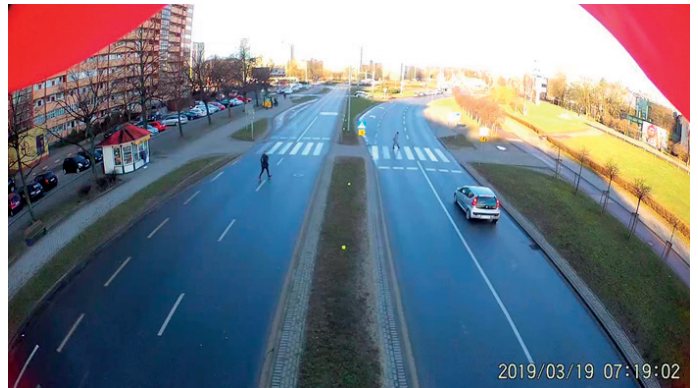
Fot. 5. Przykład chodzenia pieszych na ukos przed modernizacją.  
Źródło: opracowanie własne

nia na sumieniu. Często chodzili na ukos poza przejściem dla pieszych przekraczając jezdnię w miejscu poza przejściem dla pieszych. Przykład takiego zachowania pokazano na fotografii 5.

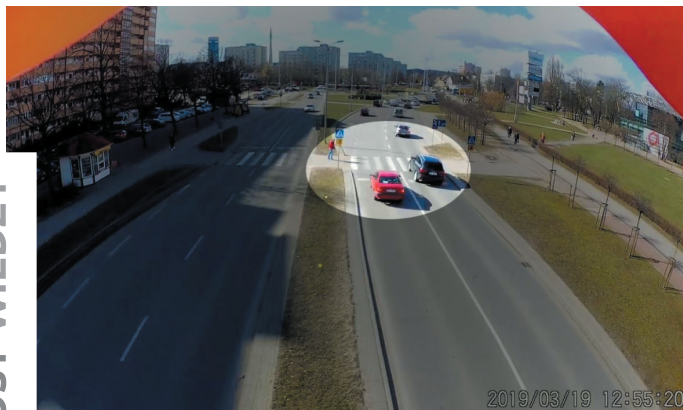
4. Przykład zaobserwowanej sytuacji niebezpiecznej sprzed modernizacji  
o: opracowanie własne

Podstawowym problemem występującym na tym przejściu dla pieszych, jeśli chodzi o kierujących pojazdami, było wyprzedzanie pojazdu znajdującego się na sąsiednim pasie ruchu w momencie, gdy ten zatrzymał się w celu przepuszczenia pieszego, jak na fotografii 4. Jest to sytuacja bardzo niebezpieczna dla osób poruszających się po przejściu. Kolejnym typowym problemem jest jazda kierowców środkiem skrzyżowania przez pas linii ciągłej.

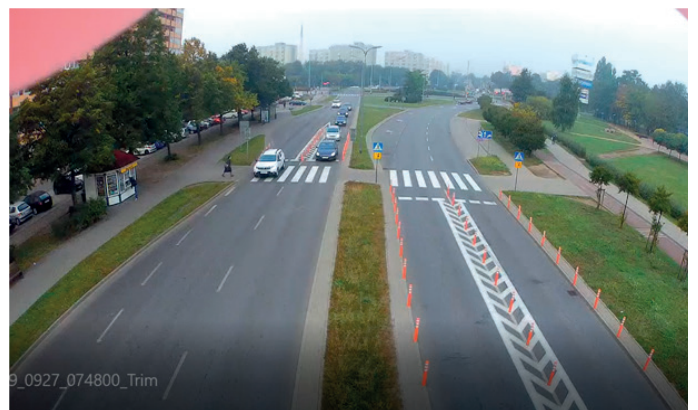
Fot. 7. Przykład zaobserwowanych sytuacji niebezpiecznych po modernizacji.  
Źródło: opracowanie własne

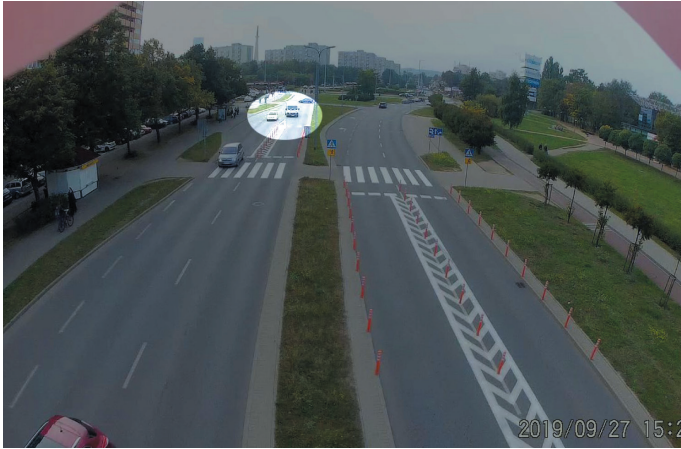
Fot. 8. Przykład nagłej zmiany pasa przez furgon przed samym zwężeniem jezdni  
Źródło: opracowanie własne

Ponadto pojawiły się dodatkowe sytuacje powodujące zagrożenie, takie jak nagła zmiana pasa przez kierującego przed zwężeniem jezdni spowodowanym zamontowanymi słupkami – jak na fotografii 8.

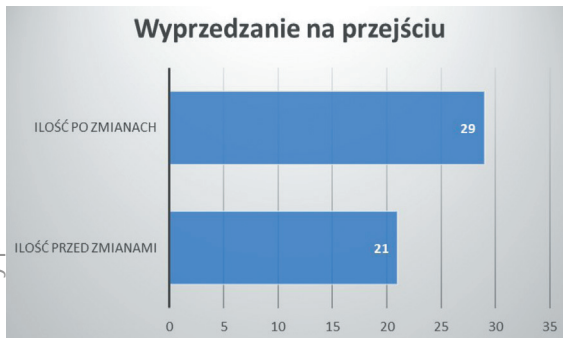
Rys. 4. Liczba przypadków odnotowanego wyprzedzania na przejściu przed i po modernizacji  
Źródło: opracowanie własne

Brak znaczącej zmiany w zachowaniu kierowców pokazano na wykresie na rysunku 4, na którym zostały zestawione wyprzedzania pojazdów przed i po remoncie w okresie nagrań.

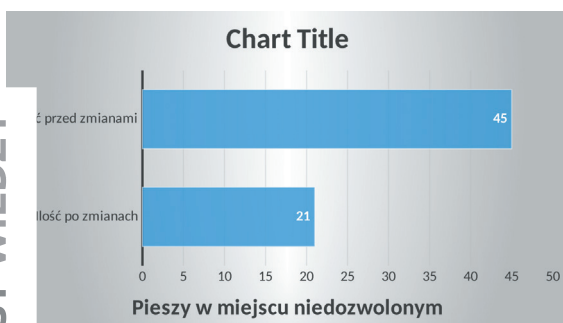
Rys. 5. Liczba odnotowanych pieszych przekraczających jezdnię w okolicy przejścia  
Źródło: opracowanie własne

Ciekawą obserwację odnotowano wśród pieszych. Zmniejszyła się liczba pieszych przekraczających jezdnię w okolicy przejścia dla pieszych w miejscu niedozwolonym. Jest to prawdopodobnie spowodowane powstawaniem bariery wizualnej przez słupki. Zmianę w zachowaniu widać na rysunku 5.
