Problemy zagrażające bezpieczeństwu dzieci i ich rodziców w ruchu drogowym podczas podróży do szkoły na przykładzie Przymorza Małego w Gdańsku¹

Streszczenie: Artykuł opisuje problemy wpływające negatywnie na bezpieczeństwo ruchu drogowego na obszarze Przymorza Małego, a także przedstawia pomysły, których realizacja powinna poprawić bezpieczeństwo pieszych, rowerzystów oraz kierowców pojazdów samochodowych poruszających się po tym obszarze. W pierwszej części przedstawiono informacje dotyczące stanu aktualnego analizowanego terenu, opisano zlokalizowane tutaj placówki oświatowe, a także ulice i drogi rowerowe. Analizie poddano stan bezpieczeństwa ruchu drogowego na obszarze Przymorza Małego poprzez rozpatrzenie wypadków drogowych, które miały miejsce na jego terenie. W artykule opisano wyniki badań ankietowych dotyczących bezpieczeństwa dzieci w drodze do szkoły i przedszkola. Dokonano również analizy pomiaru prędkości chwilowej przeprowadzonej w pobliżu placówek oświatowych oraz zbadano wpływ prędkości pojazdów na bezpieczeństwo uczniów. W artykule przedstawione zostały również wyniki audytów przejść dla pieszych na analizowanym terenie, a na ich podstawie wyznaczono mankamenty pr

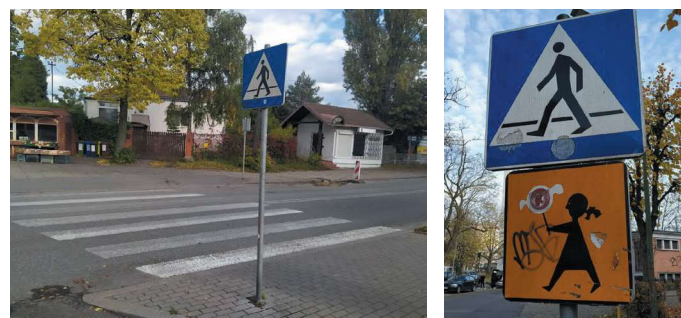
Głównymi zaobserwowanymi problemami były: brak płytek prowadzących dla osób niewidzących i niedowidzących (fot. 2), niedostateczne oświetlenie przejścia, a także zły stan oznakowania poziomego (fot. 3) oraz pionowego (fot. 4). Przy braku urządzeń dla osób niewidzących i niedowidzących, osoby takie nie mają możliwości prawidłowo ocenić, czy znajdują się w obszarze chronionym, czy już na przejściu dla pieszych. Natomiast niedostateczne oświetlenie stwarza duże niebezpieczeństwo dla osób, chcących przejść przez

Fot. 2. Zły stan oznakowania poziomego oraz brak urządzeń dla osób niewidzących i niedowidzących (fotografia – zasoby własne autorek)

- należy zapewnić urządzenia dla osób niewidzących i niedowidzących;
- należy zastosować doświetlenie;
- należy wymalować oznakowanie poziome;
- należy wymienić oznakowanie pionowe;
- należy zastosować słupki, które uniemożliwią parkowanie samochodów na chodniku w bezpośrednim otoczeniu przejścia;

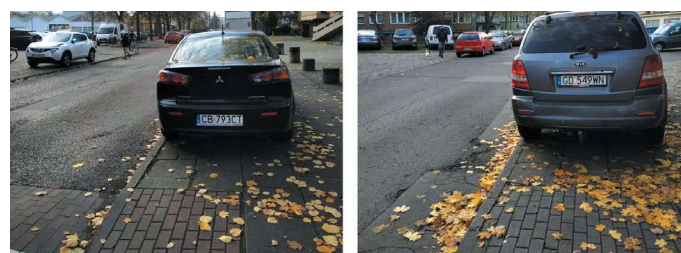
Na badanych przejściach, jak również na przejściach nieobjętych inspekcją, bardzo częstym problemem było parkowanie samochodów w obrębie przejścia. Takie sytuacje, powodują znaczne ograniczenie widoczności, tak dla kierowców, jak i pieszego (fot. 4 i 5).

Fot. 4. Samochody parkujące w obrębie przejścia dla pieszych, powodując ograniczenie widoczności (fotografie – zasoby własne autorek)

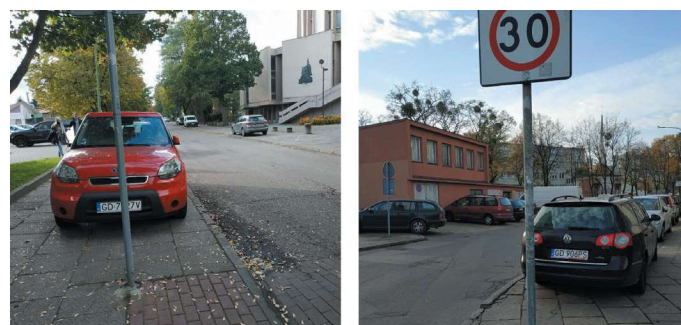
Fot. 5. Samochody parkujące w obrębie przejścia dla pieszych, powodując ograniczenie widoczności (fotografie – zasoby własne autorek)

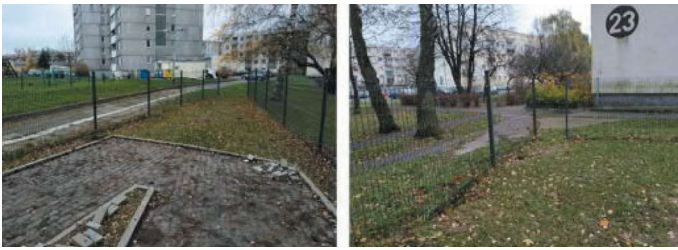
Na analizowanym obszarze zlokalizowane są trzy zamknięte osiedla – Oliwa Park, Nova Oliva oraz Nowa Lęborska. Osiedle Oliwa Park i Nova Oliva są osiedlami zamkniętymi dla osób z zewnątrz ze wszystkich stron. Natomiast osiedle Nowa Lęborska posiada ogólnodostępne wejścia od strony ulic Szczecińskiej i Lęborskiej, a zamknięte jest od strony ulicy Krynickiej (fot. 9). Dzieci udające się do placówki wraz z rodzicami lub uczniowie podróżujący do szkoły samodzielnie pieszo muszą mieć zatem na uwadze, że istnieją obszary, przez które nie będą mogli przejść podczas podróży na zajęcia. W ankietach przeprowadzonych w Szkole Podstawowej nr 46 jako problem utrudniający szybkie przybycie do szkoły wielokrotnie została wskazana odpowiedź, że trzeba obchodzić zamknięte osiedle. Największy problem zdaje się stanowić osiedle Nowa Lęborska, ponieważ osoby, które chcą przez nie przejść, przybywając od strony ulicy Krynickiej, napotykają płot i są zmuszone obejść je naokoło, co z pewnością wydłuża czas dotarcia na miejsce. Dodatkowo, gdy uczeń wraca ze szkoły i wejdzie

Fot. 9. Brak przejścia w stronę ulicy Krynickiej (fotografie – zasoby własne autorek)

na wspomniane osiedle od ulicy Szczecińskiej, to nie jest w stanie z niego wyjść na ulicę Krynicką, ponieważ od tej strony nie ma zapewnionej żadnej furtki w ogrodzeniu. Jest to kłopotliwe, gdyż intuicyjnie, gdy ktoś widzi, że jest możliwość wejścia na dane osiedle, to oczekuje, że będzie mógł z niego swobodnie wyjść z każdej strony. Władze miasta powinny zapewnić możliwość wejścia na osiedle Nowa Lęborska od strony ulicy Krynickiej – wstawić furtkę w istniejącym ogrodzeniu.

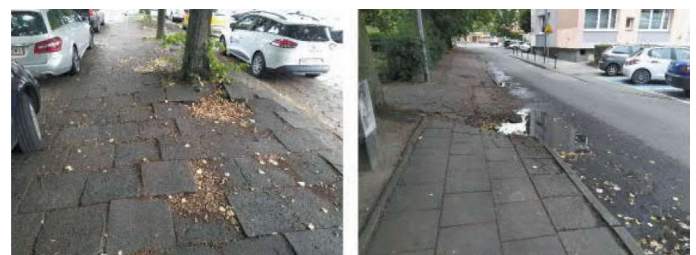
Fot. 12. Zły stan techniczny chodnika (fotografie – zasoby własne autorek)
