# Problemy zagrażające bezpieczeństwu dzieci i ich rodziców w ruchu drogowym podczas podróży do szkoły na przykładzie Przymorza Małego w Gdańsku<sup>1</sup>

**Streszczenie:** Artykuł opisuje problemy wpływające negatywnie na bezpieczeństwo ruchu drogowego na obszarze Przymorza Małego, a także przedstawia pomysły, których realizacja powinna poprawić bezpieczeństwo pieszych, rowerzystów oraz kierowców pojazdów samochodowych poruszających się po tym obszarze. W pierwszej części przedstawiono informacje dotyczące stanu aktualnego analizowanego terenu, opisano zlokalizowane tutaj placówki oświatowe, a także ulice i drogi rowerowe. Analizie poddano stan bezpieczeństwa ruchu drogowego na obszarze Przymorza Małego poprzez rozpatrzenie wypadków drogowych, które miały miejsce na jego terenie. W artykule opisano wyniki badań ankietowych dotyczących bezpieczeństwa dzieci w drodze do szkoły i przedszkola. Dokonano również analizy pomiaru prędkości chwilowej przeprowadzonej w pobliżu placówek oświatowych oraz zbadano wpływ prędkości pojazdów na bezpieczeństwo uczniów. W artykule przedstawione zostały również wyniki audytów przejść dla pieszych na analizowanym terenie, a na ich podstawie wyznacz

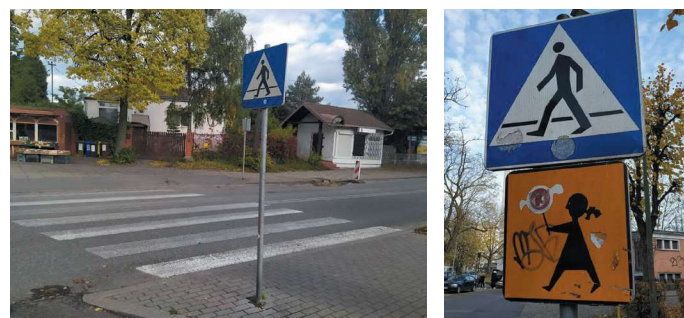
Fot. 2. Zły stan oznakowania poziomego oraz brak urządzeń dla osób niewidzących i niedowidzących (fotografia – zasoby własne autorek)

Głównymi zaobserwowanymi problemami były: brak płytek prowadzących dla osób niewidzących i niedowidzących (fot. 2), niedostateczne oświetlenie przejścia, a także zły stan oznakowania poziomego (fot. 3) oraz pionowego (fot. 4). Przy braku urządzeń dla osób niewidzących i niedowidzących, osoby takie nie mają możliwości prawidłowo ocenić, czy znajdują się w obszarze chronionym, czy już na przejściu dla pieszych. Natomiast niedostateczne oświetlenie stwarza duże niebezpieczeństwo dla osób, chcących przejść przez

- należy zapewnić urządzenia dla osób niewidzących i niedowidzących;
- należy zastosować doświetlenie;
- należy wymalować oznakowanie poziome;
- należy wymienić oznakowanie pionowe;
- należy zastosować słupki, które uniemożliwią parkowanie samochodów na chodniku w bezpośrednim otoczeniu przejścia;
