Dzieje latarni w Twierdzy Wisłoujście w świetle badań architektonicznych z roku 2018

History of the Lighthouse of the Wisłoujście Fortress in Light of a 2018 Architectural Study

Cytowanie / Citation: Samól P., Hirsch R., Woźniakowski A. History of the Lighthouse of the Wisłoujście Fortress in Light of a 2018 Architectural Study. *Wiadomości Konserwatorskie – Journal of Heritage Conservation* 2021, 66:21–36

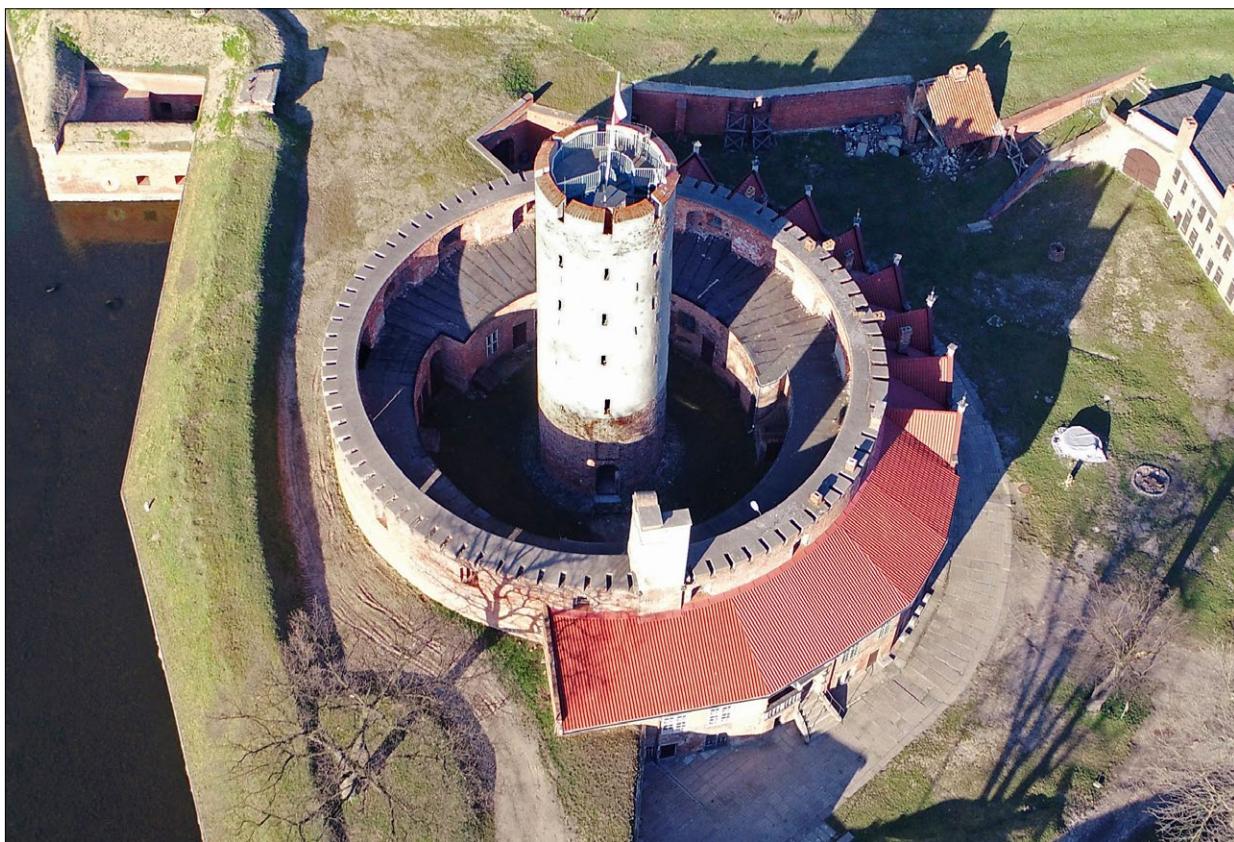
Ryc. 1. Wieża obecnie – widok lotniczy, stan w 2020; fot. W. Samól.

Fig. 1. Present-day aerial view of the tower, as seen in 2020; photo by W. Samól.

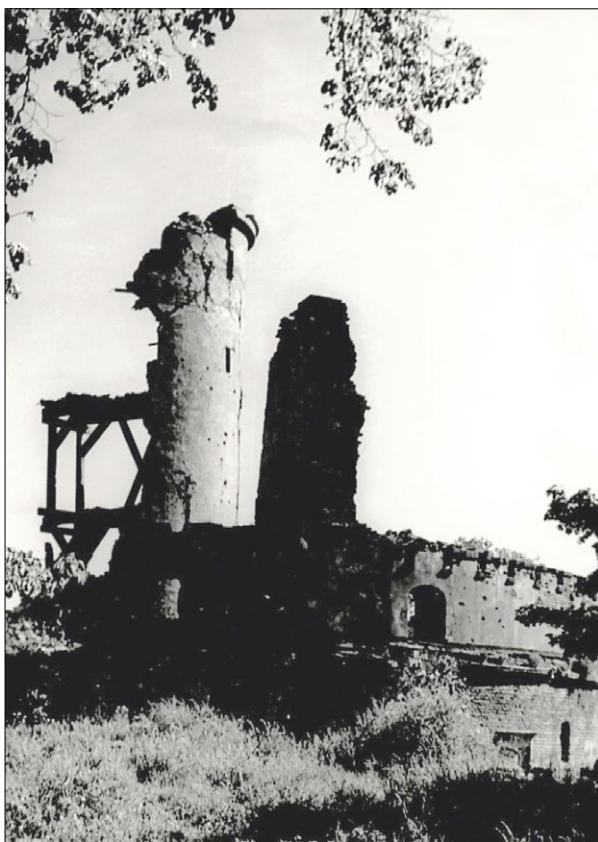
Ryc. 2. Wieża po zniszczeniach wojennych – stan w 1953; fot. J. Ciemnoński; źródło: Wydział Architektury Politechniki Gdańskiej.

Fig. 2. Tower in a state damaged by war (as seen in 1953); photo by J. Ciemnoński; source: Faculty of Architecture, Gdańsk University of Technology.

Stankiewicz put forward a general hypothesis concerning the chronology of the structure's transformations—the tower built in the fifteenth century was supposed to be 12 to 20 m high, but only approx. 7.5 m (i.e. up to the height of the ceiling over the second floor) was preserved. At the same time Stankiewicz, following Gustav Köhler's account, suspected that there was a vaulted cellar under the first floor.¹⁴ It was assumed that three subsequent floors above the Gothic part were added as a result of the damage which the building incurred during the siege in 1577. The Mannerist spire, installed at that time, burned down in 1709. According to Stankiewicz, the last story and battlements were added in 1721. At a later date, the tower terrace was covered with a late Baroque spire, which burned down in 1889. The restored building was then topped with a conical roof, covered with slate, which was destroyed in 1945. After the war, the tower partially collapsed in February 1953 when its western half failed to withstand wind pressure.¹⁵

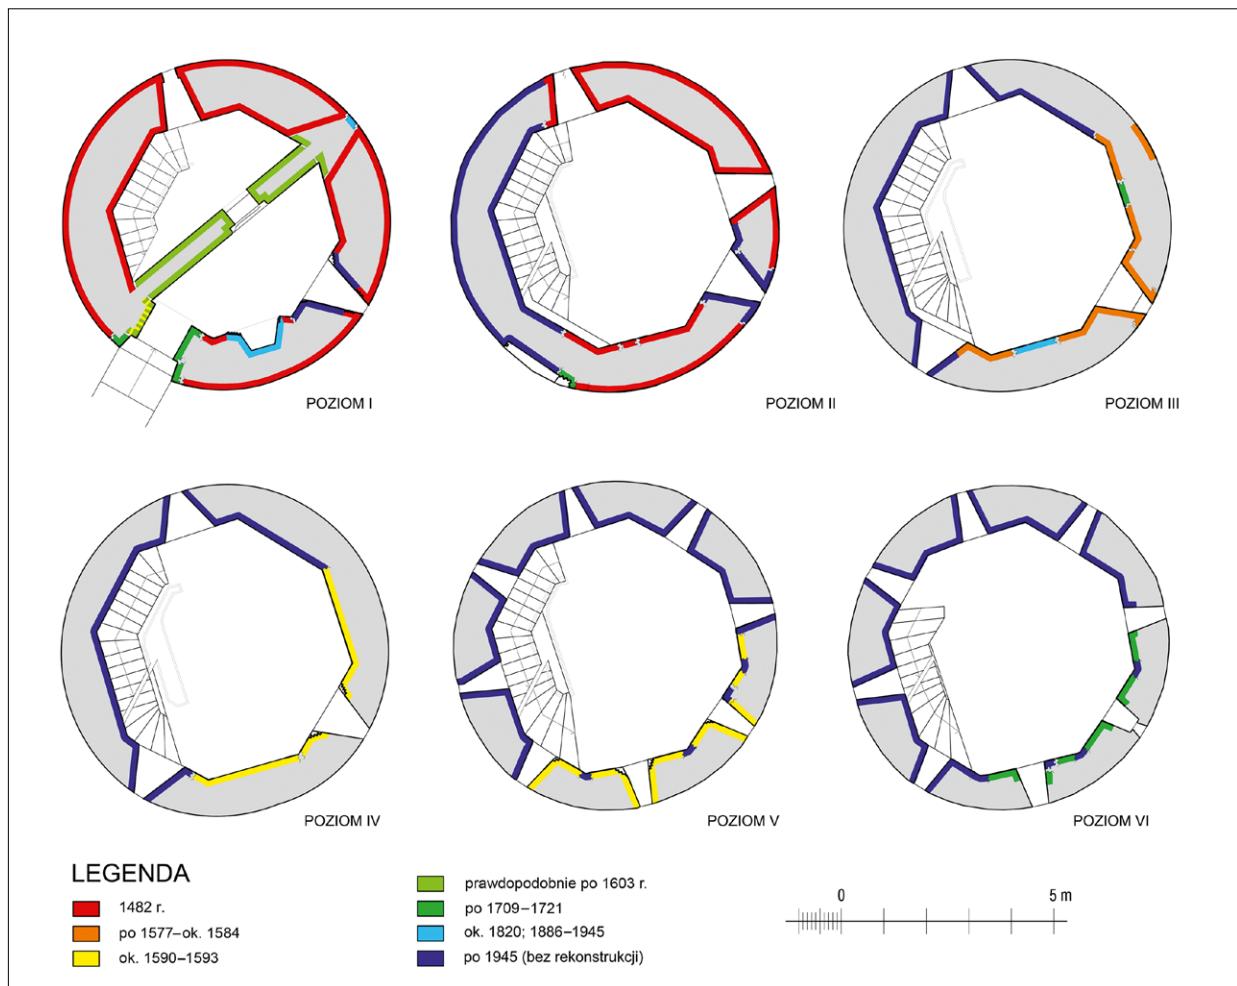
Ryc. 3. Rzuty wieży z rozwarstwieniem na podstawie badań w 2018; oprac. autorzy.

Fig. 3. Floor plan of the tower with stratification based on the 2018 studies; by the authors.

W przyziemiu wieży zachowały się ślady po trzech strzelnicach (dwóch istniejących i jednej zamurowa-

On the ground floor of the tower, there are traces of three embrasures (two existing and one walled up). They were 90–110 cm wide from the inside and 15–20 cm wide from the outside; the height to the base of the arch was 80 cm. The space between the two splays was covered with a segmental arch, while the outer opening (original width of approx. 12–15 cm, currently dismantled to approx. 20 cm) was finished with a stone lintel. Nowadays, the embrasures are located 140 cm above the floor, but the original usable level was located higher, i.e. only approx. 110 cm below the sill (about 5.30 m a.s.l.), and was altered²³ no later than at the date of construction of the modern wall dividing the current ground floor into two rooms. Archaeological studies conducted by A. Zbierski inside the tower showed that the partition wall has no stop footing (it stops approx. 50 cm below the floor).²⁴ However, that was exactly the depth at which the wall was to be cut according to the drawing illustrating the foundation replacement from ca. 1820, of which the archaeologist was probably not aware.

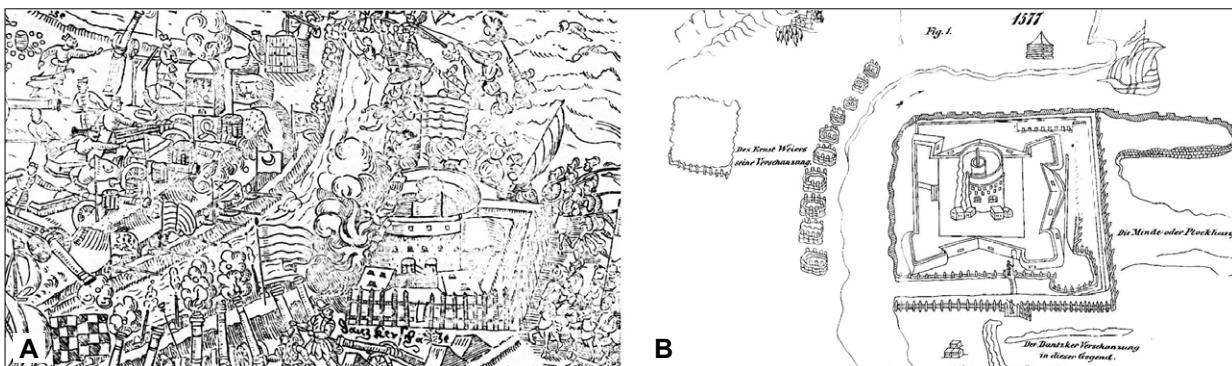
Ryc. 4. Najstarszy widok wieży, bezpośrednio po 1577; oznaczenia: A – drzeworyt z zasobów BG PAN, B – odrys zaginionej mapy (?) opublikowany w: G. Köhler, Geschichte der Festungen Danzig und Weichselmünde bis zum Jahre 1814 in Verbindung mit des Kriegsgeschichte, t. 1: Bis zum Jahre 1734, Breslau 1893, tabl. XII, ryc. 2.

Fig. 4. The earliest view of the tower, immediately after 1577; legend: A – woodcut from the resources of the Library of the Polish Academy of Sciences; B – re-drawing of a lost map (?) published in: G. Köhler, Geschichte der Festungen Danzig und Weichselmünde bis zum Jahre 1814 in Verbindung mit des Kriegsgeschichte, vol. 1: Bis zum Jahre 1734, Breslau 1893, tabl. 12, fig. 2.

Due to further reconstruction, it is not known whether any changes were made to the tower-lighthouse during the works related to the construction of the Wreath (1562–1563). However, it is obvious that the building was partially damaged during an attack by the army of Stephen Báthory in 1577. There are two drawings that present the damage to the Gothic tower—a woodcut from around 1578³³ and a view of Wisłoujście published by Gustav Köhler (now lost, from Wrocław archives), showing the Wreath surrounded by an old Italian-style entrenchment and a fence. It may be assumed that the dating of the drawing, which is 1577, is too early and that it instead presents the first construction of Fort Carré in the 1580s along with the reconstruction of the tower and the Wreath at that time. In that case, the only source directly related to the first stage is the aforementioned woodcut.

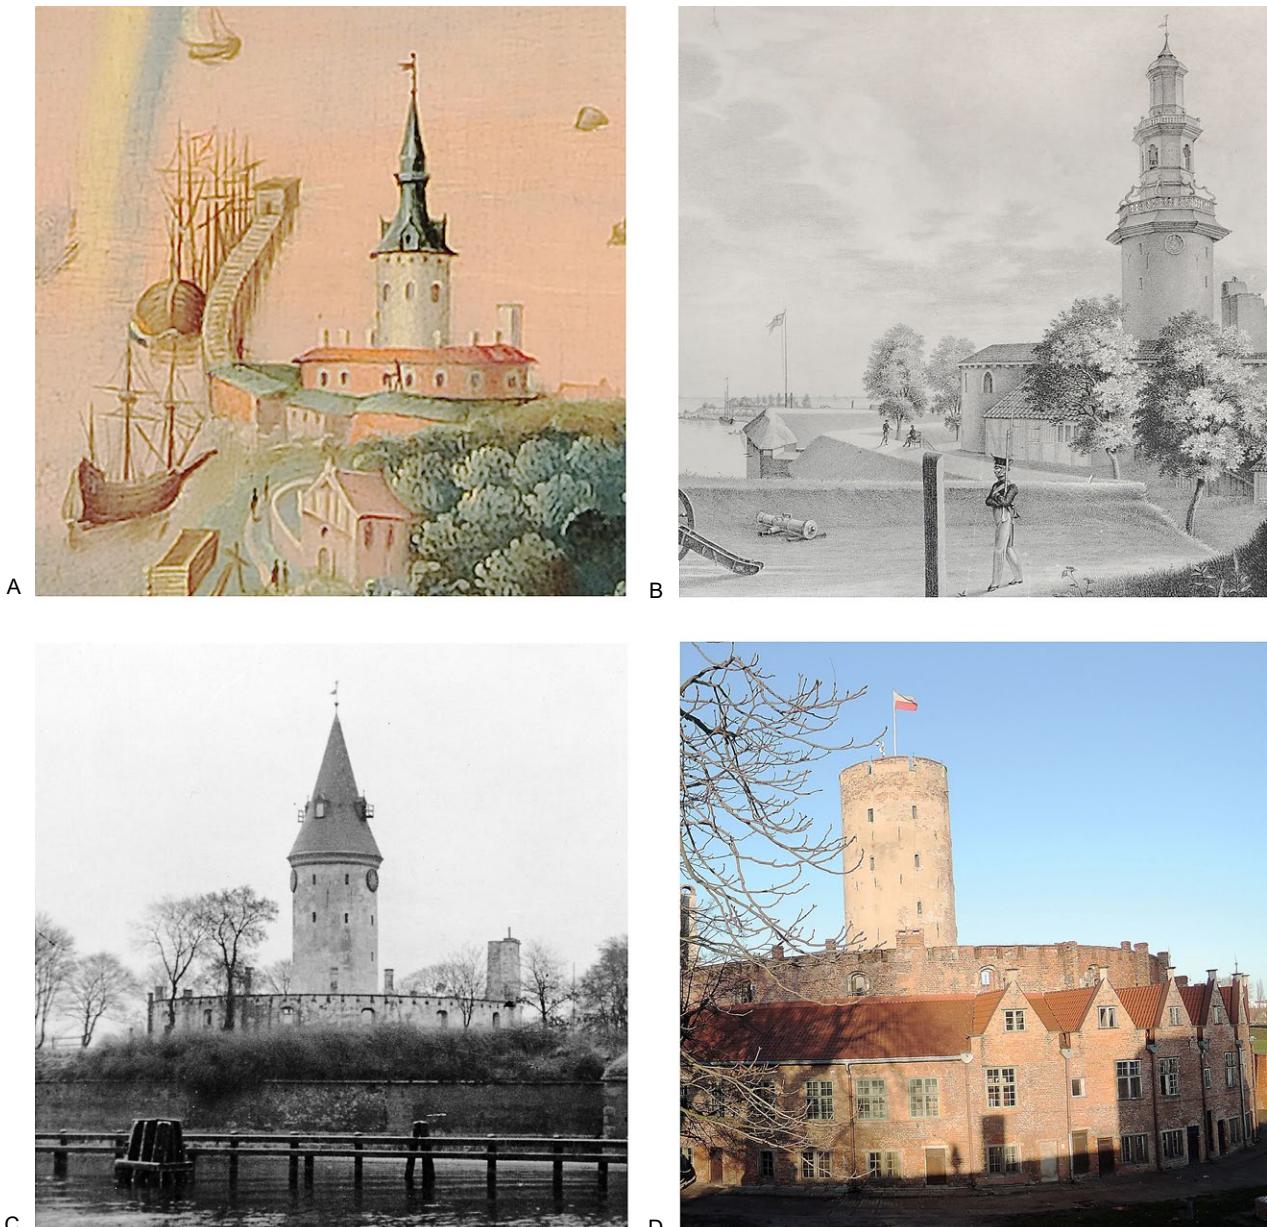
Ryc. 5. Zestawienie historycznych widoków ikonograficznych wieży; oznaczenia: A – widok z 1602 według A. van den Blocke'a (z zasobów Muzeum Gdańsk), B – widok z 1829 (z zasobów BG PAN), C – widok z 1939 (z zasobów Muzeum II Wojny Światowej), D – widok z grudnia 2018; fot. P. Samól.

Fig. 5. Juxtaposition of historical iconographic views of the tower; legend: A – view from 1602 according to A. van den Blocke (from the collection of the Gdańsk Museum), B – view from 1829 (from the collection of the Library of the Polish Academy of Sciences), C – view from 1939 (from the collection of the Museum of the Second World War), D – view from December 2018; photo by P. Samól.

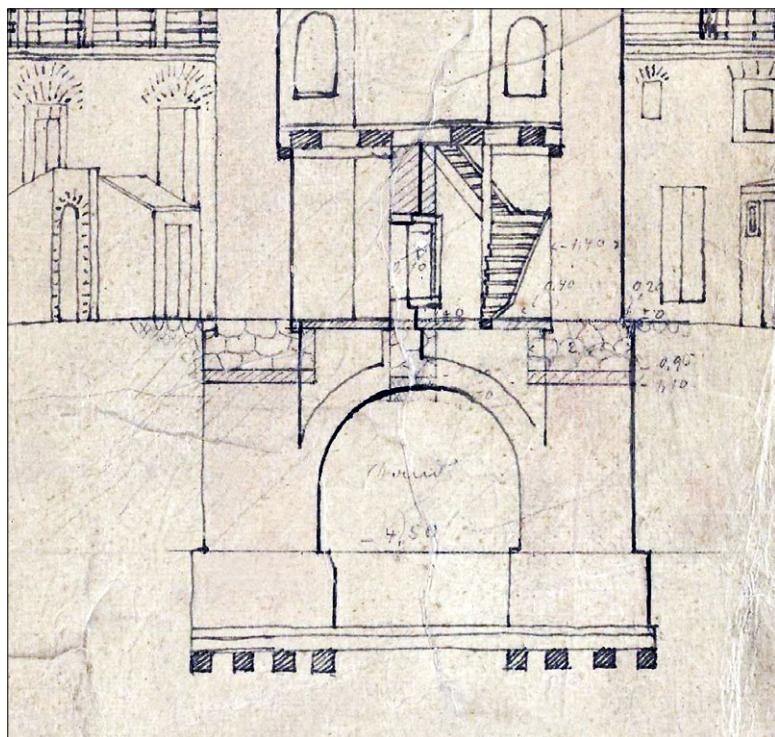
Ryc. 6. Przekrój z fundamentem wieży z ok. 1820; źródło: APG, sygn. 1121/153.

Fig. 6. Cross-section including the tower's foundation from ca. 1820; source: SAG, ref. no. 1121/153.

Based on the drawing of the tower from the period around 1820, the fact of dismantling the Gothic wall to place a stone, shallow foundation, the reconstruction of the entrance to the tower, and the analysis of the archaeological findings to date, it is reasonable to propose the hypothesis that since the usable level of the tower was located approximately 3 m lower than it is today, the Gothic entrance was also located lower or had smaller dimensions at the place of the current opening. Without new archaeological research, it cannot be determined whether the lower level of the structure served as a dungeon (with an opening in the center of the ceiling). It is possible that such a function was assigned to the tower only after its reconstruction after 1577.

The constructed strip foundation (footing of approximately 80–100 cm below the level of the Wreath’s courtyard, the width of approximately 1.6 m) is extraordinarily shallow, a similar foundation would not—without any additional protection of the Wreath—guarantee the stability of the tower. The question is, why it was decided to reconstruct the object? It was probably because of the damage or uneven settlement of the original foundation (placed, according to the drawing from 1820, at 0.00–0.40 m above sea level), which could have been laid on the excessively wet ground (proximity of the Vistula River and the sea). The irregularities in the ring-shaped foundation and the benches built into the brick Gothic wall prove that the replacement of the foundation was done in certain stages—the wall was demolished, the opening was secured at the same time, and then the sand was compacted below the wall and the stone bench was built in. Perhaps a support structure was also constructed for the duration of the works.⁴⁵ However, the possibility of documenting the relics in question would require archaeological research with the support of engineers

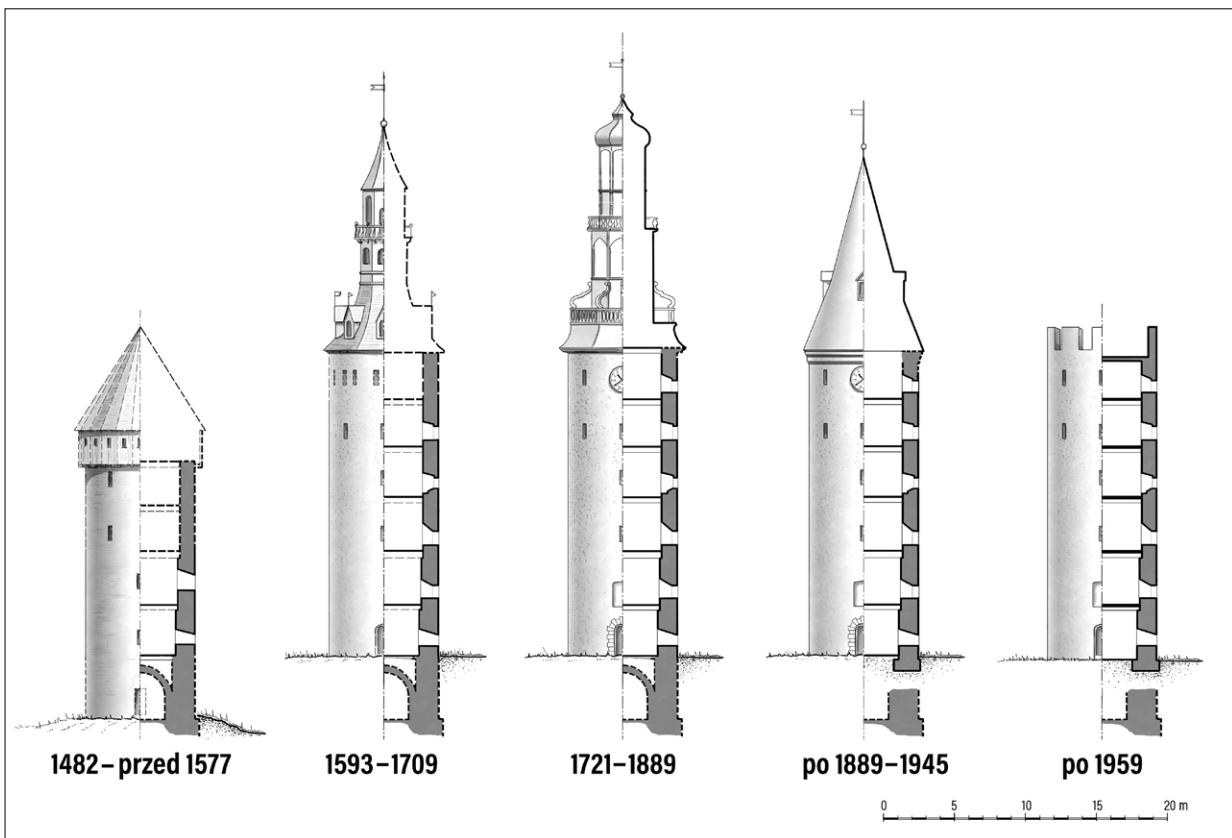
Ryc. 7. Etapy zmian formy wieży – elewacja i przekrój; linią przerywaną zaznaczono mur rekonstruowany; oprac. autorzy.

Fig. 7. Stages of changes in the tower's form – elevation and cross-section; the dashed line marks the rebuilt parts of the wall; prepared by the authors.
