Dzieje latarni w Twierdzy Wisłoujście w świetle badań architektonicznych z roku 2018

History of the Lighthouse of the Wisłoujście Fortress in Light of a 2018 Architectural Study

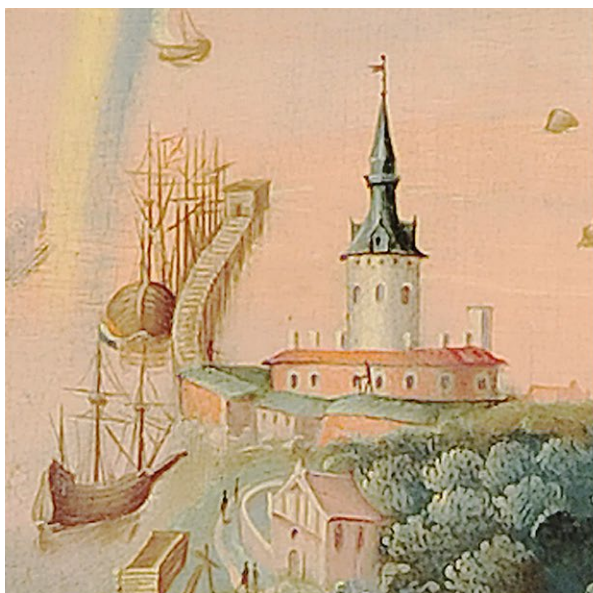
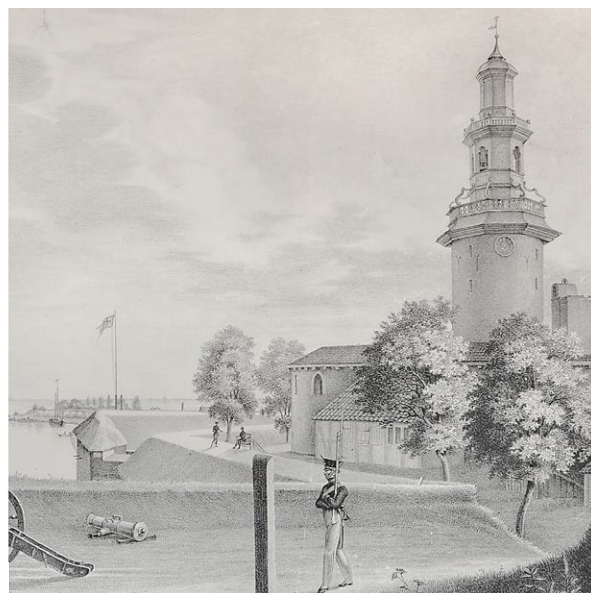
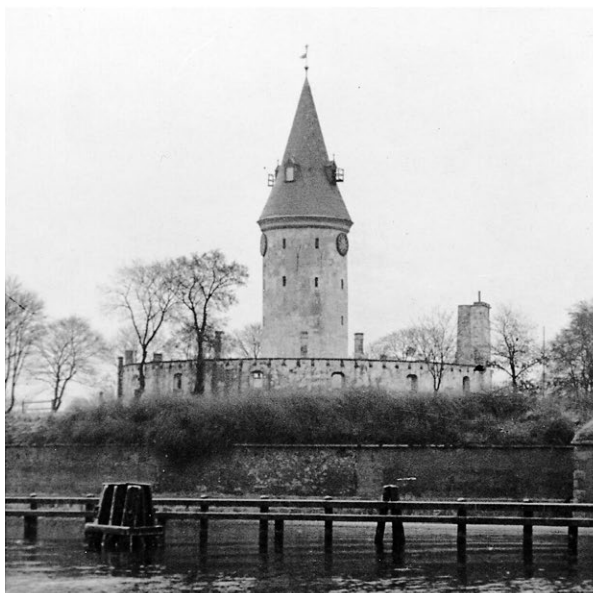
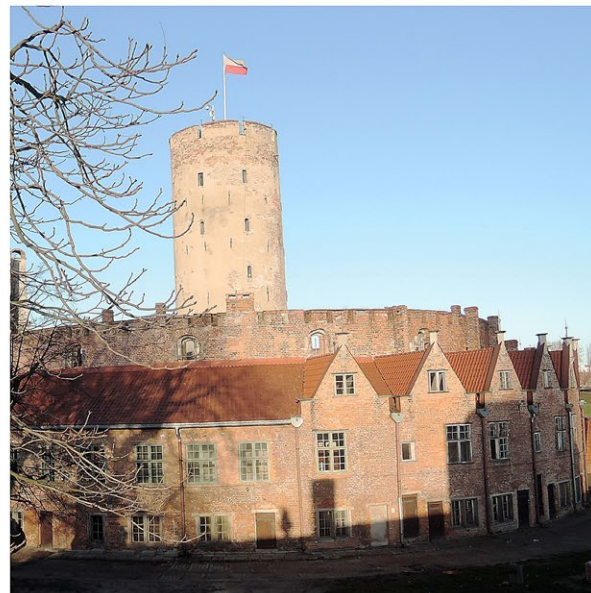
Ryc. 5. Zestawienie historycznych widoków ikonograficznych wieży; oznaczenia: A – widok z 1602 według A. van den Blocke'a (z zasobów Muzeum Gdańska), B – widok z 1829 (z zasobów BG PAN), C – widok z 1939 (z zasobów Muzeum II Wojny Światowej), D – widok z grudnia 2018; fot. P. Samół.

Fig. 5. Juxtaposition of historical iconographic views of the tower; legend: A – view from 1602 according to A. van den Blocke (from the collection of the Gdańsk Museum), B – view from 1829 (from the collection of the Library of the Polish Academy of Sciences), C – view from 1939 (from the collection of the Museum of the Second World War), D – view from December 2018; photo by P. Samół.
