Ochrona katodowa stali zbrojeniowej w długoletnim okresie eksploatacji

Cathodic protection of reinforcing steel over a long period of operation

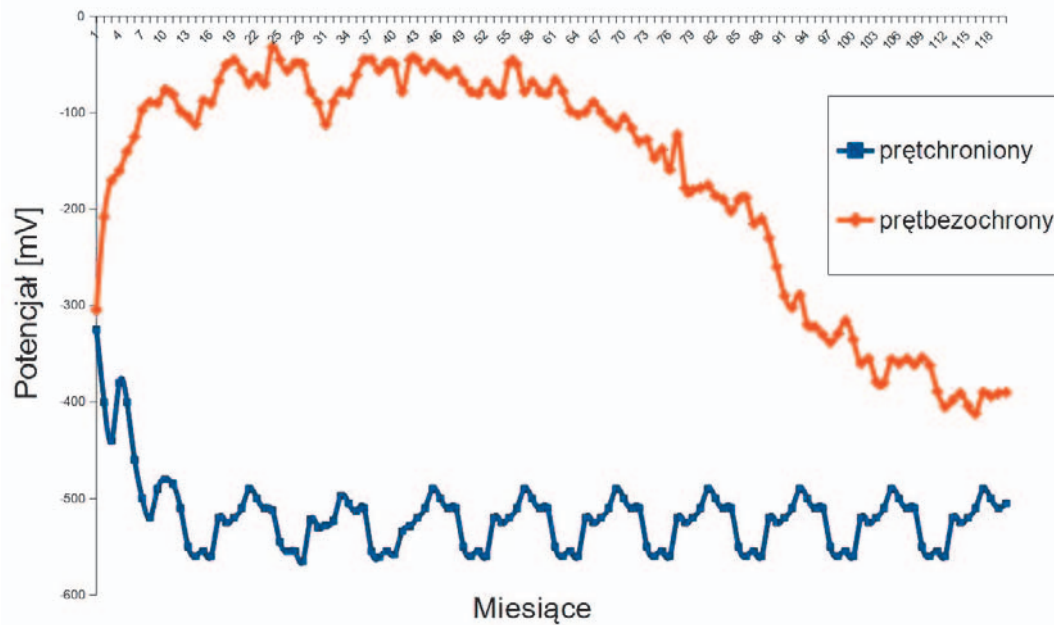
Rys. 2. Porównanie potencjałów korozyjnych [źródło: Marcin Majewski]

Badania (podobnie jak w [14]) polegały na comiesięcznym pomiarze potencjałów korozyjnych zarówno pręta chronionego protektorem, jak i pręta bez ochrony katodowej. Na rys. 2 przedstawiono wartości pomierzonych potencjałów w okresie 120 miesięcy. Należy zaznaczyć, że w okolicy 77. miesiąca, czyli po około 6 latach ekspozycji, na powierzchni betonu próbki pojawiły się mikrozarysowania, które pozwalały na głębszą penetrację wody i chlorków. Analizując wykres pomierzonych potencjałów korozyjnych pręta chronionego, widać, jak w pierwszych miesiącach potencjał systematycznie spadał. Po około 7 miesiącach ustabilizował się on na poziomie -550 mV i później, w zależ-

ności od panujących warunków wilgotnościowych, wahał się w zakresie od -500 mV do -600 mV. Analizując wyniki, należy wziąć pod uwagę fakt, że pręty chronione katodowo zawsze będą mieć mierzony potencjał mniejszy od 350 mV. Z tego względu, aby ocenić ich działanie, nie można korzystać z kryteriów ASTM-C 876-91. Na foto. 4 przedstawiono widok na pręt chroniony w miejscu połączenia z protektorem ochronnym. Fot. 5 przedstawia widok na ten sam pręt chroniony, ale w odległości około 40 cm od miejsca podłączenia. Brak śladów korozji na przecię jest potwierdzeniem, że był on chroniony na całej swojej długości przez protektor TopZinc R70 przez okres 10 lat. Natomiast analizując wykres potencjału pręta niechronionego, możemy dostrzec, że w pierwszych miesiącach potencjał dosyć szybko wzrósł do wartości około -100 mV i do około 67. miesiąca prowadzonych badań cały czas był na podobnym poziomie. Zgodnie z kryterium ASTM-C 876-91 prawdopodobieństwo wystąpienia korozji dla

potencjału -100 mV jest mniejsze niż 5%, czyli na pręcie w tym czasie nie występowały procesy korozyjne. Od 67. miesiąca aż do 115 miesiąca prowadzonych badań potencjał spadał systematycznie i osiągnął wartość około -430 mV. Taki potencjał utrzymał się do 120. miesiąca, czyli końca prowadzonego badania. Zgodnie z kryterium ASTM-C 876-91 prawdopodobieństwo wystąpienia korozji dla potencjału -430 mV jest większe niż 95%, czyli na pręcie występują już procesy korozyjne. Na fot. 6 i 7 przedstawiono widok na pręt bez zapewnionej ochrony katodowej, którego cała powierzchnia jest silnie skorodowana. Wykonane badania połowe wykazują, że w okresie badawczym wynoszącym prawie 10 lat zastosowana ochrona katodowa w postaci cynkowych protektorów ochronnych zbrojenia skutecznie chroniła je przed działaniem procesów korozyjnych.
