**POLITECHNIKA  
GDAŃSKA**

## ROZPRAWA DOKTORSKA

Tytuł rozprawy w języku polskim: *Koncepcja metodyki powypadkowych badań technicznych pojazdów w aspekcie rekonstrukcji wypadków drogowych*

Tytuł rozprawy w języku angielskim: *The concept of post-accident technical examination vehicle inspection station from angle of road accidents reconstruction*

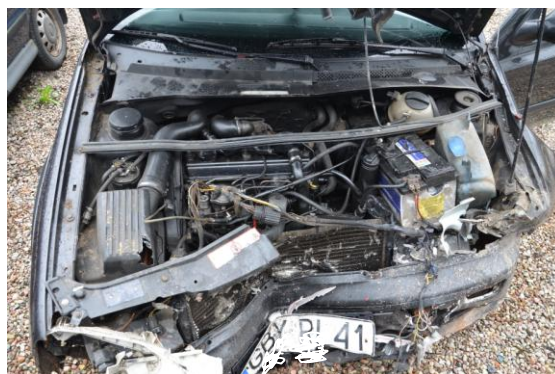
Rys. 4.2. Widok z góry uszkodzonego przodu samochodu po otwarciu komory silnika

Uszkodzony przód samochodu Volkswagen Golf III sfotografowany z góry przedstawiono na rys. 4.1 (z zamkniętą pokrywą komory silnika) i rys. 4.2 (po otwarciu komory silnika).

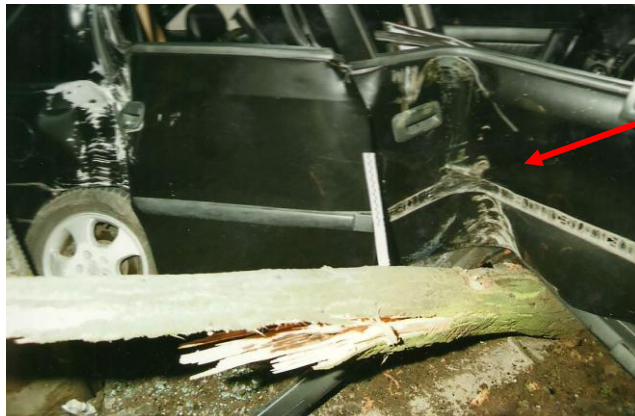
Rys. 4.9. Uszkodzenie nadwozia samochodu Opel w wyniku uderzenia w pień drzewa (fot. wykonana przez funkcjonariusza policji na miejscu wypadku)

Uszkodzenia powstałe w wyniku uderzenia w przeszkody stałe, nieprzemieszczające się (słup, drzewo, mur itp.) są stosunkowo proste do opiniowania. Przy takim rodzaju wypadku na nadwoziu samochodu, wykonanym z blach o dużym stopniu plastyczności pozostają ślady dość wyraźnego odwzorowania kształtu przeszkody (od pnia drzewa co pokazano na rys. 4.9 i od betonowego słupa oświetleniowego co pokazano na rys. 4.10).

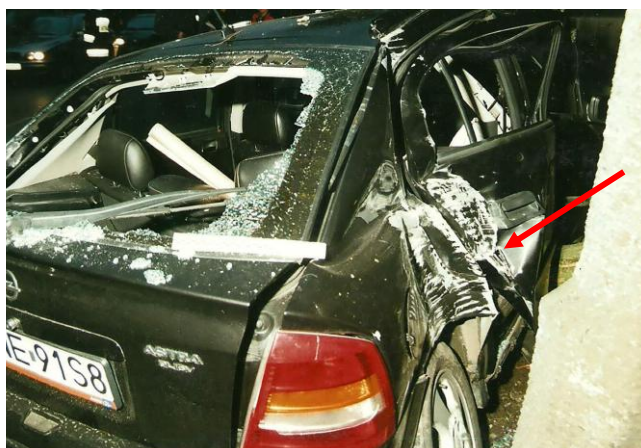
Rys. 4.10. Uszkodzenie nadwozia samochodu Opel w wyniku uderzenia w betonowy słup oświetleniowy (fot. wykonana przez funkcjonariusza policji na miejscu wypadku)

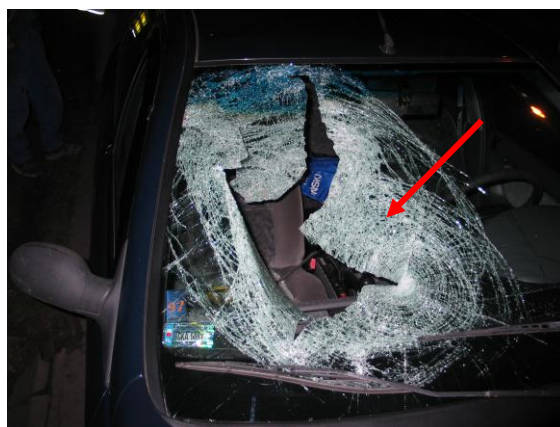
Rys. 4.11. Uszkodzenie przedniej szyby samochodu Renault przez potrąconego pieszego

W samochodach osobowych zderzak jest położony względnie nisko, zatem pierwsze zetknięcie samochodu nastąpi z nogami pieszego, poniżej środka masy ciała. Ciało zaczyna obracać się wokół górnej krawędzi maski samochodu. Jeżeli nie wystąpi wystarczające przemieszczenie w bok samochodu to dochodzi do kontaktu głowy pieszego z pokrywą silnika lub przednią szybą. Analizy skutków wypadków z udziałem pieszych doprowadziły do pewnych, dość prostych spostrzeżeń. Głowa pieszego powoduje charakterystyczne uszkodzenia samochodu. Usytuowanie miejsca uderzenia głową jest wyraźnie zależne od prędkości samochodu w chwili uderzenia oraz od wzrostu pieszego. Przykładowe rozbicie przedniej szyby samochodu Renault Laguna przez potrąconego pieszego zaprezentowano na rys. 4.11.

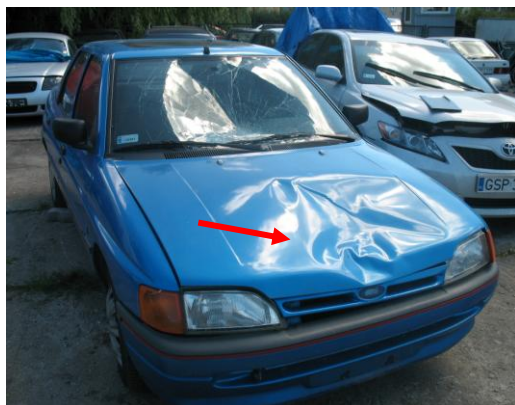
Rys. 4.12. Widok uszkodzonej pokrywy komory silnika samochodu Ford

Na rys. 4.12 pokazano uszkodzenia pokrywy komory silnika samochodu Ford Escort, który potrącił pieszego, natomiast na rys. 4.13 widać uszkodzenia szyby przedniej po kontakcie z głową poszkodowanego.

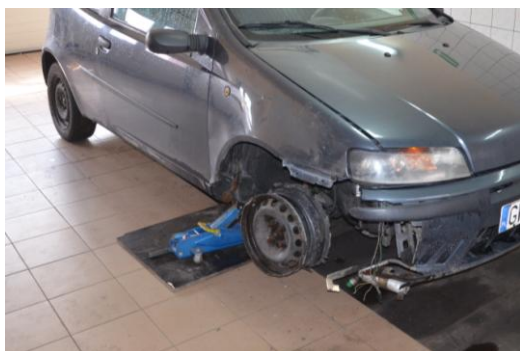
Rys. 4.23. Uszkodzone elementy nadwozia samochodu Fiat w wyniku „wystrzału” opony

Uszkodzenie elementów nadwozia samochodu Fiat Punto w wyniku „wystrzału” prawej przedniej opony przedstawiono na rys. 4.23, a uszkodzoną obręcz koła na rys. 4.24.

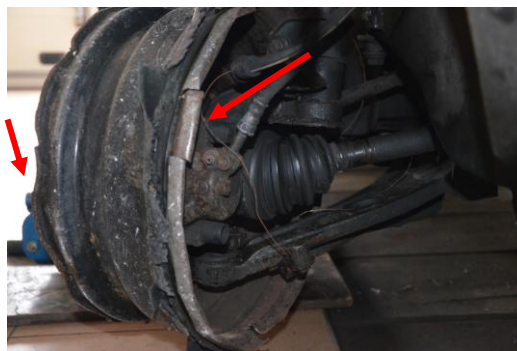
Rys. 4.24. Uszkodzona obręcz koła samochodu Fiat po „wystrzale” opony

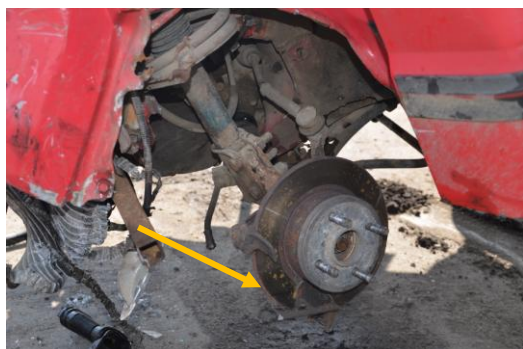
Rys. 4.35. Uszkodzona tarcza hamulcowa przedniego lewego koła samochodu Fiat

Uszkodzoną w wypadku tarczę hamulcową oraz uszkodzoną oprawę zacisku przedniego, prawego koła samochodu Fiat Cinquecento pokazano na rys. 4.33 i rys. 4.34, a na rys. 4.35 pokazano uszkodzoną tarczę prawego koła oraz zerwaną osłonę i zacisk (rys. 4.36).

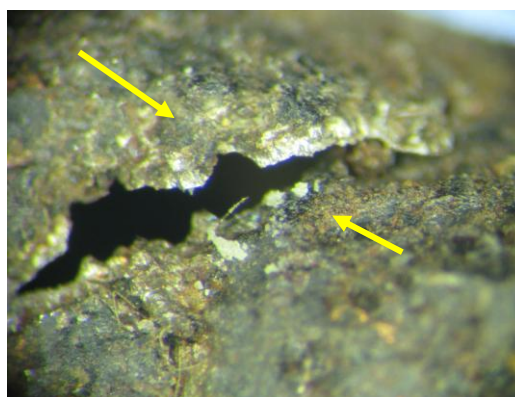
Rys. 4.48. Widoczne w powiększeniu uszkodzenie przewodu hamulcowego

Uszkodzony samochód Fiat Tipo, który uczestniczył w wypadku drogowym przedstawiono na rys. 4.43. Zbiorniczek wyrównawczy był pusty, nie było w nim płynu hamulcowego (rys. 4.44). W układzie hamulcowym przedniego prawego koła ujawniono uszkodzenie metalowego przewodu hamulcowego (rys. 4.45 i rys. 4.46). Fragment przewodu hamulcowego z widocznym uszkodzeniem przedstawiono rys. 4.47 i rys. 4.48.

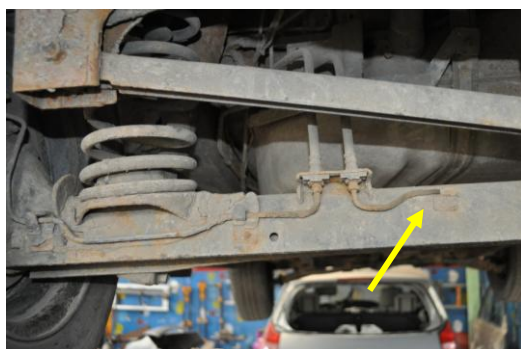
Rys. 4.59. Zaślepiony metalowy przewód hamulcowy znajdujący się na tylnej belce

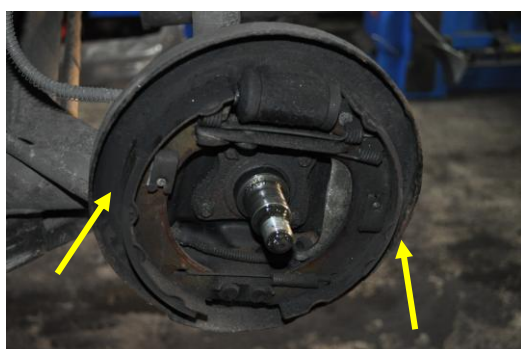
Rys. 4.63. Zabrudzone szczęki hamulcowe w tylnym lewym kole

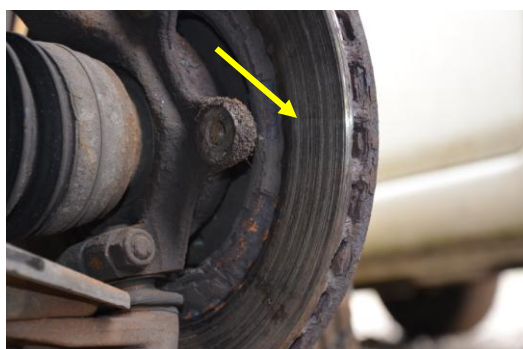
Rys. 4.69. Nadmiernie zużyta wewnętrzna strony tarczy hamulcowej przedniego lewego koła

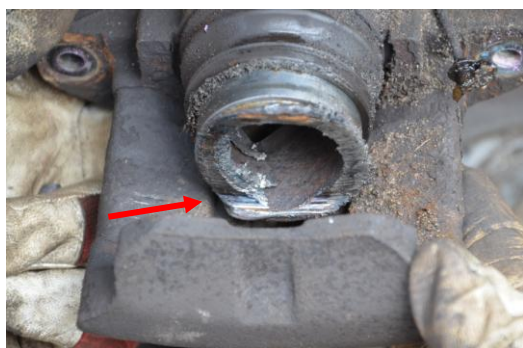
Rys. 4.71. Widok uszkodzonego tłoczka zacisku hamulcowego przedniego lewego koła

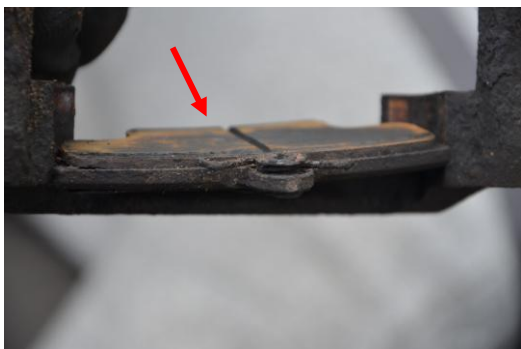
Rys. 4.73. Widok zużytego, zewnętrznego klocka hamulcowego przedniego lewego koła

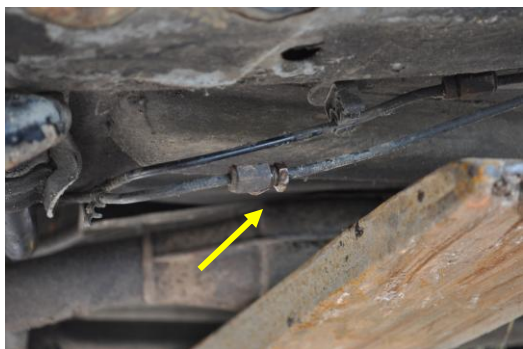
Rys. 4.91. Łączenie metalowego przewodu hamulcowego z którego kapie płyn

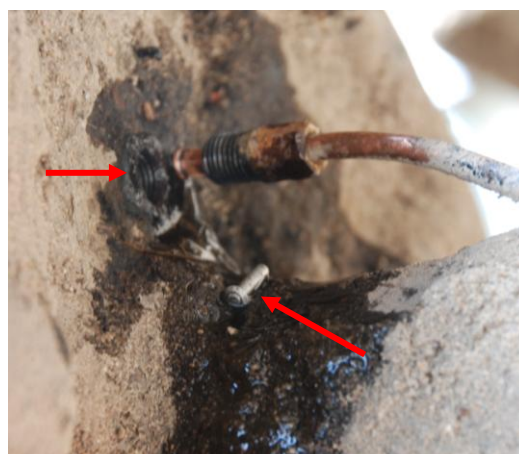
Rys. 4.102. Aluminiowy nit „zaślepiający”, który wypadł z przewodu hamulcowego

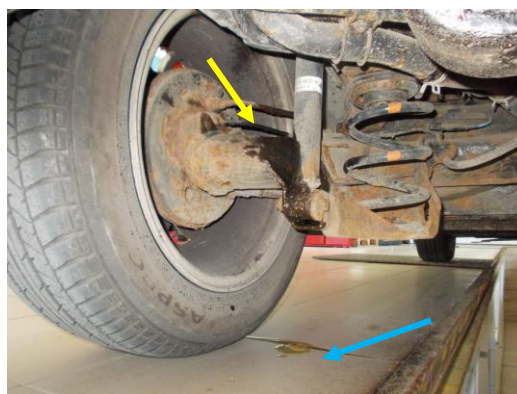
Rys. 5.5. Wyciek płynu hamulcowego z sztywnego przewodu przy tylnym lewym kole (żółtą strzałką zaznaczono skorodowany przewód, a niebieską strzałką wyciekający płyn hamulcowego)

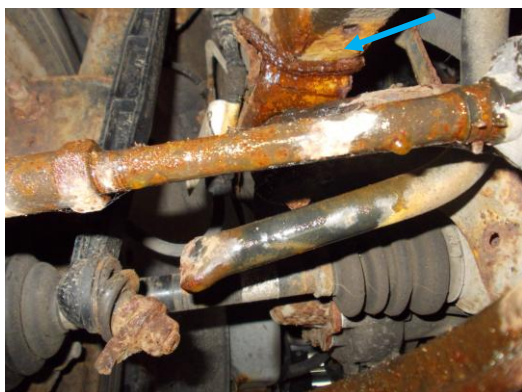
Rys. 5.10. Widoczne uszkodzenie przewodu hamulcowego nastąpiło podczas okresowego badania technicznego

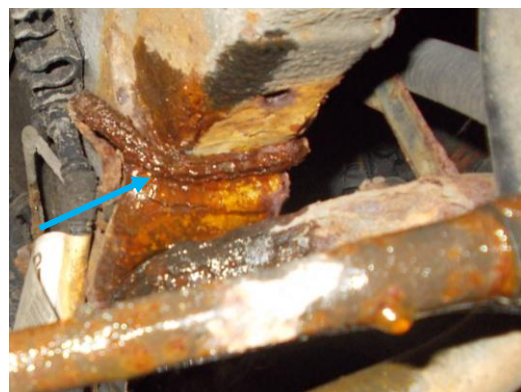
Rys. 5.11. Widoczny skorodowany przewód hamulcowy z którego wycieka płyn

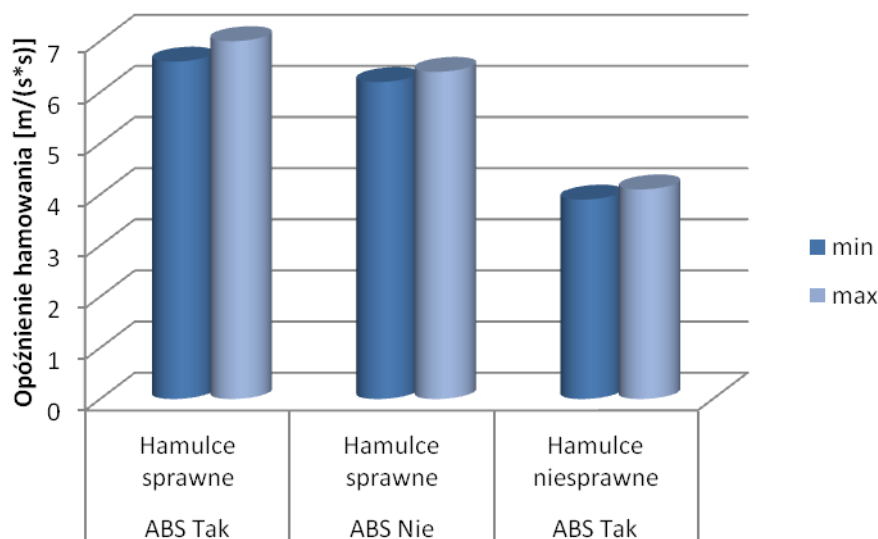
Wykres 8.6. Zestawienie średnich wartości opóźnienia hamowania dla mokrej jezdni asfaltowej

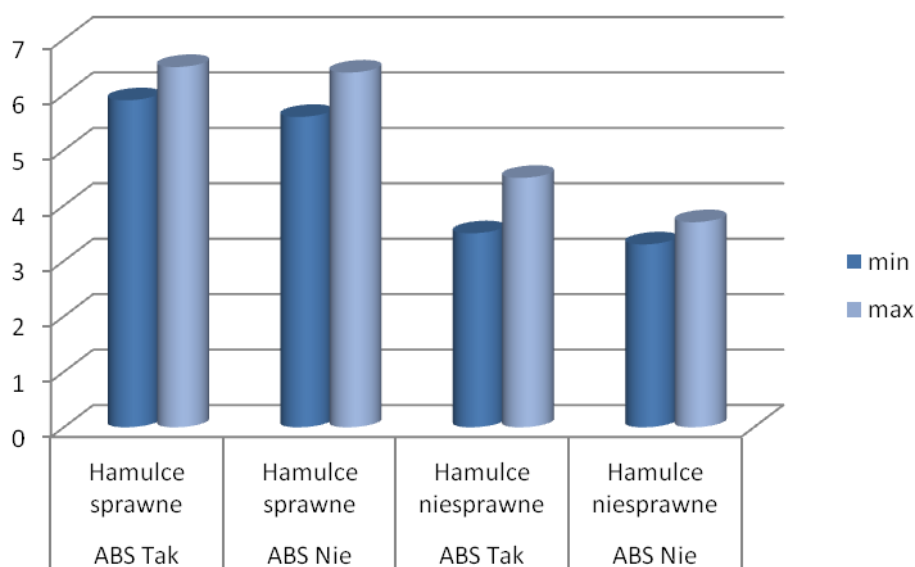
Wykres 8.8. Zestawienie maksymalnych wartości opóźnienia hamowania uzyskanych na płycie poślizgowej Autodromu Pomorze

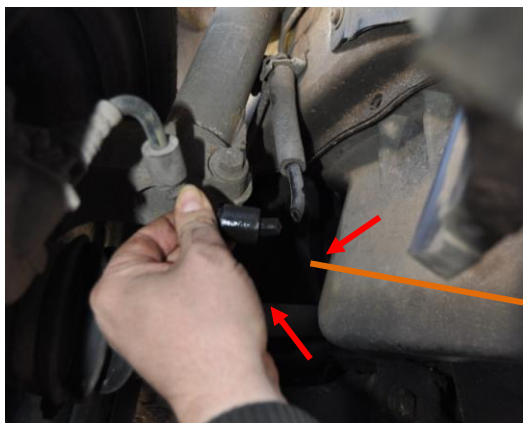
Rys. A.5. Rozdzielony przewód hamulcowy przedniego prawego koła
