**POLITECHNIKA  
GDAŃSKA**

## ROZPRAWA DOKTORSKA

Tytuł rozprawy w języku polskim: *Koncepcja metodyki powypadkowych badań technicznych pojazdów w aspekcie rekonstrukcji wypadków drogowych*

Tytuł rozprawy w języku angielskim: *The concept of post-accident technical examination vehicle inspection station from angle of road accidents reconstruction*

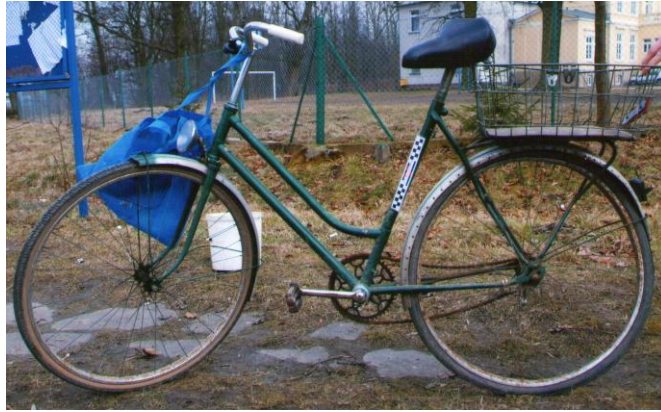
Rys. 3.8. Widok lewego boku uszkodzonego roweru  
(fotografia wykonana przez funkcjonariusza KPP w Tczewie podczas oględzin miejsca zdarzenia)

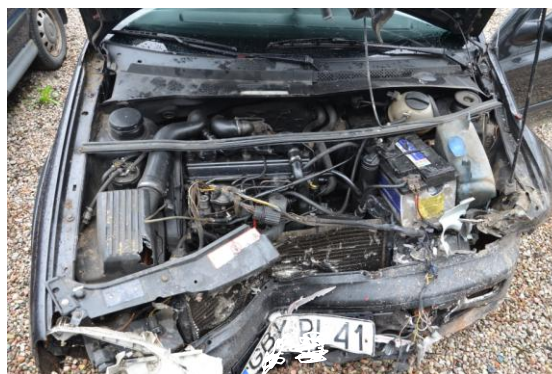
Rys. 4.2. Widok z góry uszkodzonego przodu samochodu po otwarciu komory silnika

Uszkodzony przód samochodu Volkswagen Golf III sfotografowany z góry przedstawiono na rys. 4.1 (z zamkniętą pokrywą komory silnika) i rys. 4.2 (po otwarciu komory silnika).

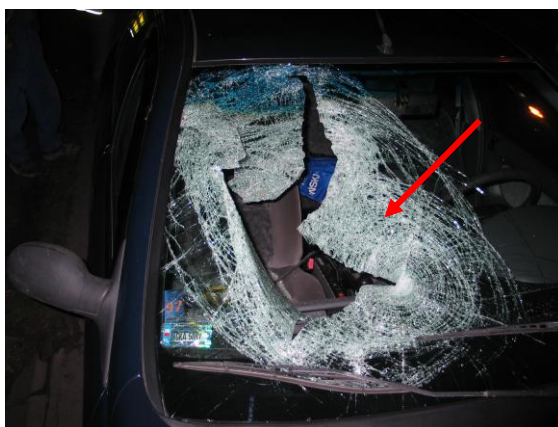
Rys. 4.11. Uszkodzenie przedniej szyby samochodu Renault przez potrąconego pieszego

W samochodach osobowych zderzak jest położony względnie nisko, zatem pierwsze zetknięcie samochodu nastąpi z nogami pieszego, poniżej środka masy ciała. Ciało zaczyna obracać się wokół górnej krawędzi maski samochodu. Jeżeli nie wystąpi wystarczające przemieszczenie w bok samochodu to dochodzi do kontaktu głowy pieszego z pokrywą silnika lub przednią szybą. Analizy skutków wypadków z udziałem pieszych doprowadziły do pewnych, dość prostych spostrzeżeń. Głowa pieszego powoduje charakterystyczne uszkodzenia samochodu. Usytuowanie miejsca uderzenia głową jest wyraźnie zależne od prędkości samochodu w chwili uderzenia oraz od wzrostu pieszego. Przykładowe rozbicie przedniej szyby samochodu Renault Laguna przez potrąconego pieszego zaprezentowano na rys. 4.11.

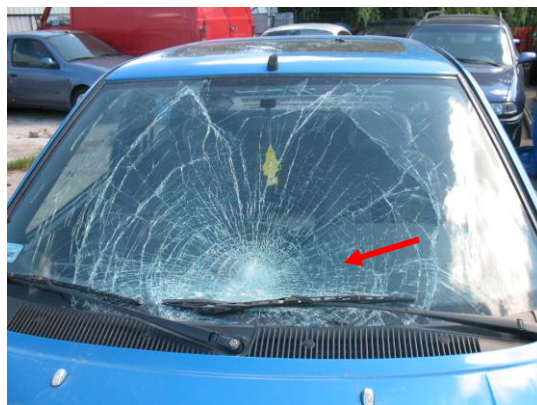
Rys. 4.13. Widok uszkodzonej szyby przedniej samochodu Ford od potrącenia pieszego

Na rys. 4.12 pokazano uszkodzenia pokrywy komory silnika samochodu Ford Escort, który potrącił pieszego, natomiast na rys. 4.13 widać uszkodzenia szyby przedniej po kontakcie z głową poszkodowanego.

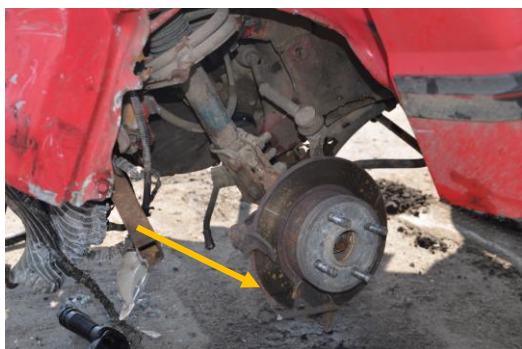
Rys. 4.35. Uszkodzona tarcza hamulcowa przedniego lewego koła samochodu Fiat

Uszkodzoną w wypadku tarczę hamulcową oraz uszkodzoną oprawę zacisku przedniego, prawego koła samochodu Fiat Cinquecento pokazano na rys. 4.33 i rys. 4.34, a na rys. 4.35 pokazano uszkodzoną tarczę prawego koła oraz zerwaną osłonę i zacisk (rys. 4.36).

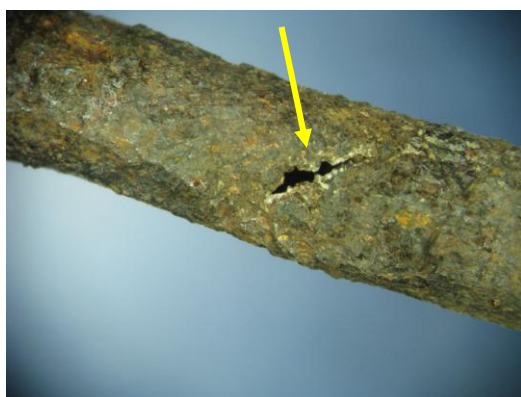
Rys. 4.47. Fragment przewodu hamulcowego z widocznym uszkodzeniem

Uszkodzony samochód Fiat Tipo, który uczestniczył w wypadku drogowym przedstawiono na rys. 4.43. Zbiorniczek wyrównawczy był pusty, nie było w nim płynu hamulcowego (rys. 4.44). W układzie hamulcowym przedniego prawego koła ujawniono uszkodzenie metalowego przewodu hamulcowego (rys. 4.45 i rys. 4.46). Fragment przewodu hamulcowego z widocznym uszkodzeniem przedstawiono rys. 4.47 i rys. 4.48.

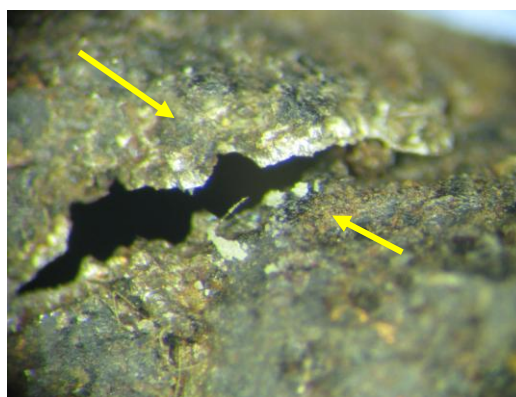
Rys. 4.48. Widoczne w powiększeniu uszkodzenie przewodu hamulcowego

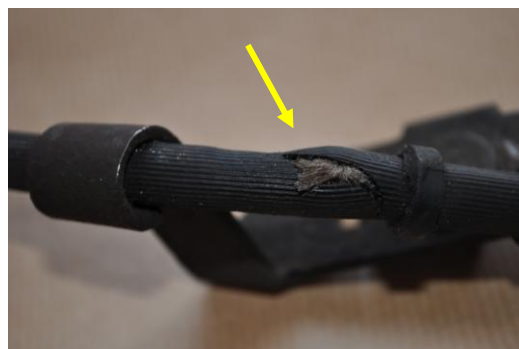
Rys. 4.62. Pęknięcie elastycznego przewodu hamulcowego

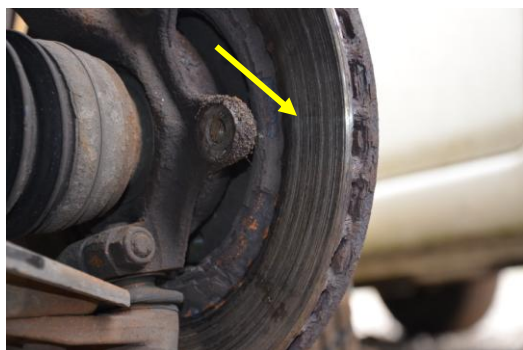
Rys. 4.69. Nadmiernie zużyta wewnętrzna strony tarczy hamulcowej przedniego lewego koła

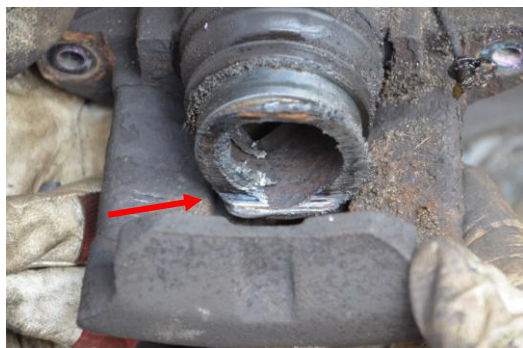
Rys. 4.71. Widok uszkodzonego tłoczka zacisku hamulcowego przedniego lewego koła

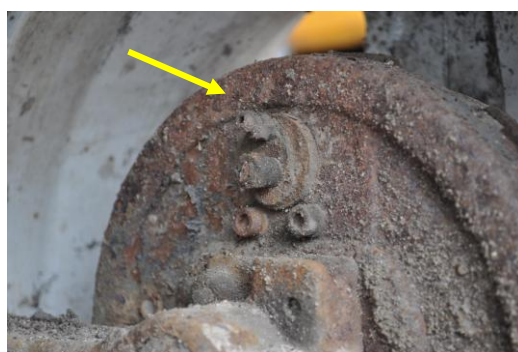
Rys. 4.90. Brak przewodu hamulcowego przy tylnym prawym hamulcu bębnowym

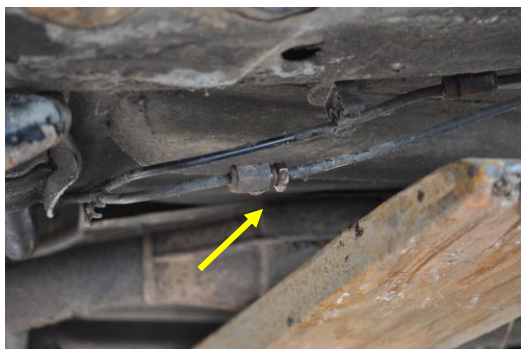
Rys. 4.91. Łączenie metalowego przewodu hamulcowego z którego kapie płyn

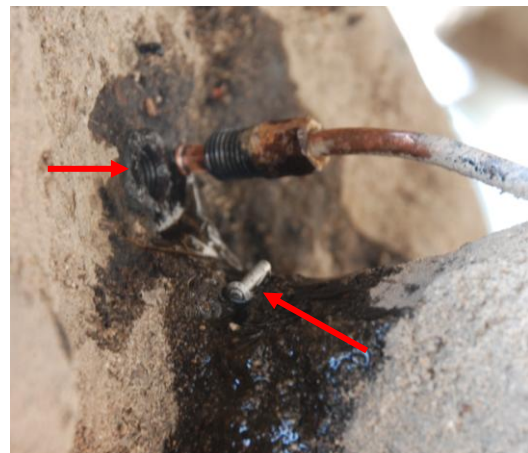
Rys. 4.102. Aluminiowy nit „zaślepiający”, który wypadł z przewodu hamulcowego

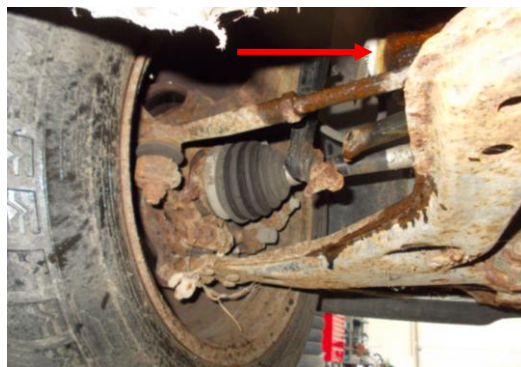
Rys. 5.9. Widoczny wyciek płynu hamulcowego przy przednim lewym kole w samochodzie Opel zaznaczono czerwoną strzałką
