MODA NA LASTRICO

W dobie renesansu posadzek betonowych typu lastrico oraz zainteresowania tym rodzajem posadzek wśród inwestorów warto zwrócić uwagę na zagadnienia materiałowe i technologiczne w kontekście eksploatacji oraz napraw. Jakie są ich praktyczne uwarunkowania?

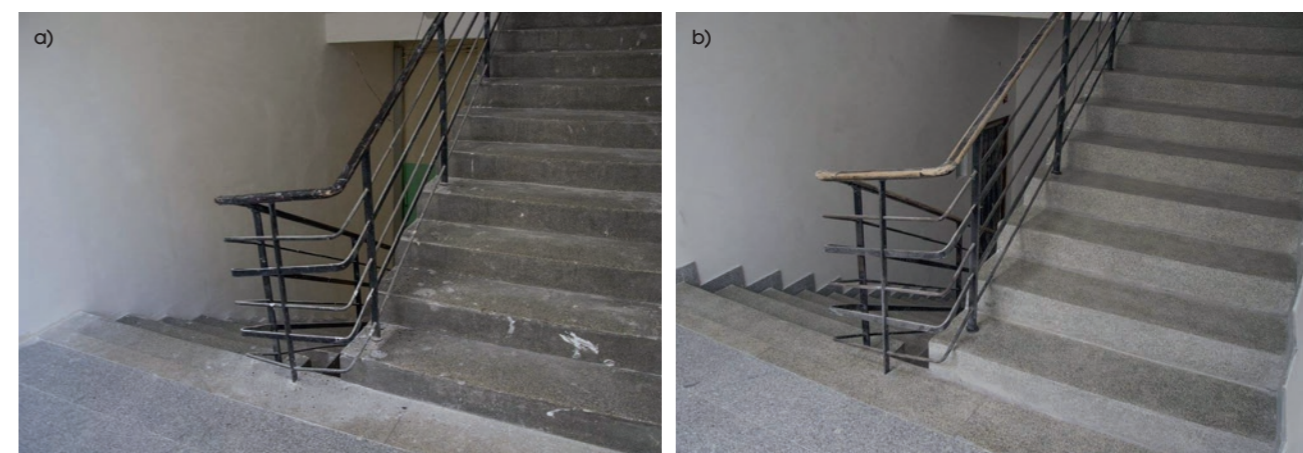
Posadzka została wykonana jako lastrico jednobarwne (fot. 1.). Uszkodzenia posadzki obejmowały szkody eksploatacyjne: lokalne pęknięcia, ubytki, wytarcia warstwy wierzchniej oraz odłupanie fragmentów

Fot. 1. Renowacja i naprawa posadzki typu lastrico w wielorodzinnym budynku mieszkalnym – posadzka: a) przed naprawą, b) po naprawie (M1)

nawierzchni. W ramach prac naprawczych wykonano: a) precyzyjne szlifowanie i wyrównanie nawierzchni, b) naprawę ubytków i pęknięć, c) zabezpieczenie i końcową impregnację. Szczególną uwagę należy zwrócić na zastosowanie podczas prac naprawczych specjalistycznych maszyn oraz urządzeń szlifierskich, dzięki którym możliwe było wykonanie obróbek elementów pionowych schodów.

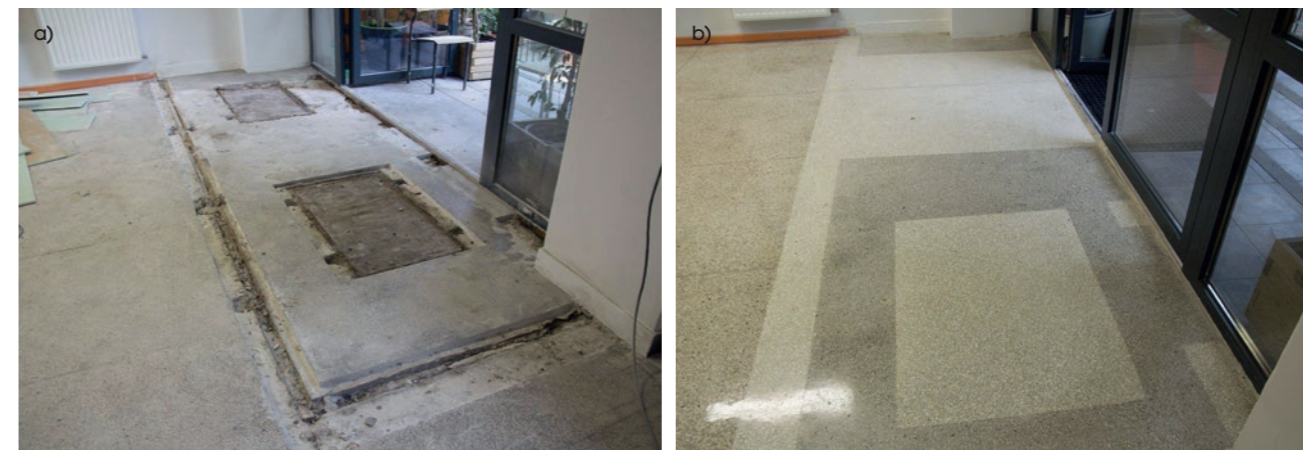
Posadzka została wykonana w latach 80. XX wieku jako wierzchnia warstwa na korytarzach komunikacyjnych oraz biegach, podestach i spocznikach klatek schodowych w budynku szkoły (fot. 2.). W ramach prac remontowych posadzka została poddana naprawom i renowacji. Uszkodzenia obejmowały: znaczne przetarcia nawierzchni w ciągach komunikacyjnych związa-

ne z intensywną eksploatacją, lokalne ubytki w nawierzchni, konieczność naprawy posadzki w strefie wejściowej. W ramach prac naprawczych wykonano: a) gruntowne czyszczenie posadzki wraz ze szlifowaniem i wyrównaniem powierzchni, b) odtworzenie posadzki w strefie wejściowej, c) końcowe zabezpieczenie i impregnację. Szczególną uwagę należy zwrócić na zastosowanie podczas prac naprawczych

Fot. 2. Naprawa i renowacja posadzki typu lastrico w budynku szkoły – posadzka: a) przed naprawą, b) po naprawie (M1)

materiału na fragmencie posadzki odtwarzanym w strefie wejściowej. W celu uzyskania efektu spójności pomiędzy starą a nową posadzką z lastryko zastosowano kruszywa i cement jak najbardziej zbliżone do oryginalnej nawierzchni.

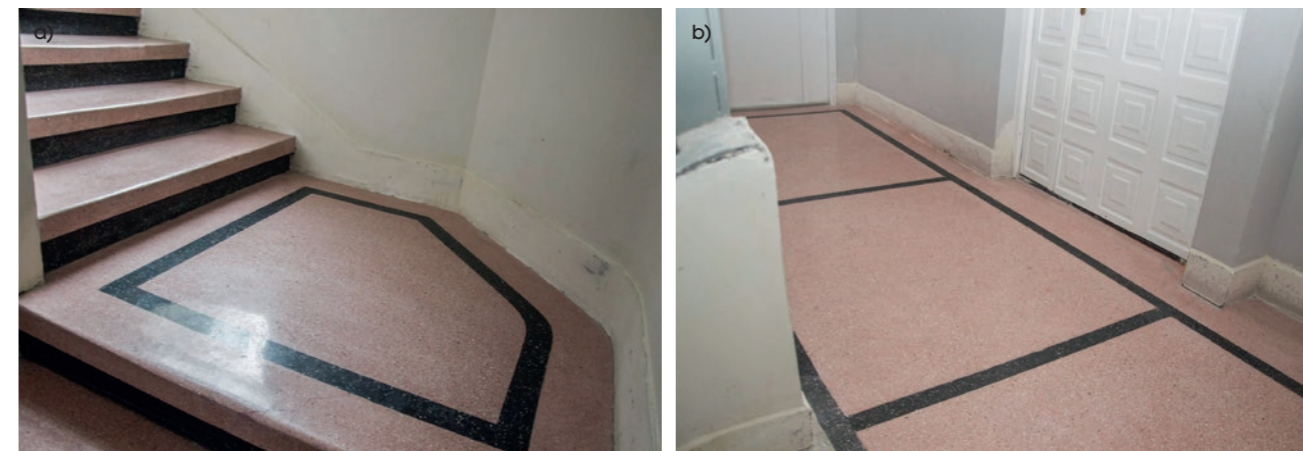
Fot. 3. Renowacja i naprawa kolorowej posadzki typu lastrico w wielorodzinnym budynku mieszkalnym – stan po pracach remontowych: a) wykończenie schodów, b) posadzka w korytarzach (M1)

Przedwojenna posadzka w kamienicy wykonana jako lastrico barwione w kolorze różowym ze wstawkami w kolorze czarnym została poddana pracom remontowym (fot. 3.). Uszkodzenia posadzki obejmowały szkody eksploatacyjne, głównie przetarcia warstwy wierzchniej, zabrudzenia i drobne ubytki. W ramach prac renowacyjnych wykonano: a) profesjonalne czyszczenie b) szlifowanie wraz z uzupełnieniem ubytków oraz c) impregnację. Szczególną uwagę należy zwrócić na zastosowanie podczas prac naprawczych materiałów o kolorystyce zbliżonej do oryginalnej nawierzchni, dzięki czemu uniknięto efektu widocznych lat.
