# Most Uniwersytecki w Bydgoszczy. Teoretyczne podstawy decyzji o wyłączeniu obiektu z ruchu

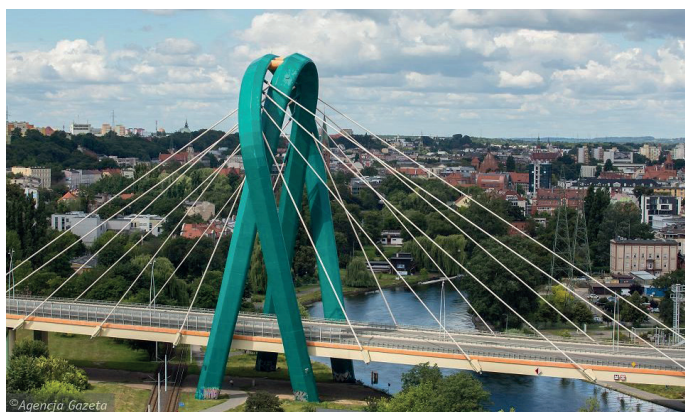
Rys. 2. Most Uniwersytecki w Bydgoszczy (fot: wyborcza.pl)

Tematem rozważań zawartych w artykule jest most M-2 w ciągu Trasy Uniwersyteckiej w Bydgoszczy (rys. 2). Schemat statyczny mostu to belka ciągła podwieszona do pylonu, o rozpiętościach przęseł 110 + 90 m (rys. 3). Przekrój poprzeczny stanowi układ zespolony: żelbetowa płyta z betonu B60, oparta na ruszcie z belek stalowych. Przęsła i pylony zaprojektowano i wykonano ze stali S420M. Liny podwieszenia zaprojektowano o zróżnicowanym przekroju od 72 do 109 splotów 7-drutowych ze stali Y1860. Sploty umieszczono w osłonie z HDPE. Wanty zakotwiono z jednej strony w stalowych wspornikach wychodzących na zewnątrz w obrys przęsła, a z drugiej strony w pylonie. Dostawcą i wykonawcą podwieszenia była firma BBR Polska.

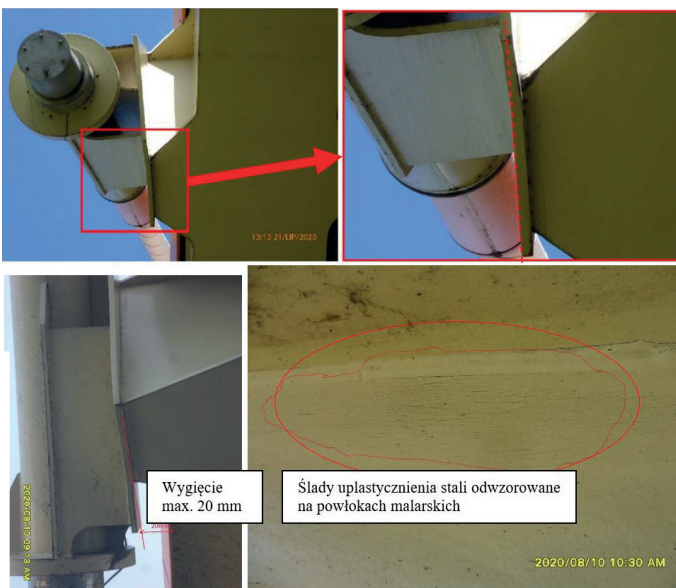
Rys. 4. Przykłady zdeformowanych blach zakotwień wanty i oznaki przeciężenia

W lipcu 2020 roku na zlecenie Zarząd Dróg Miejskich i Komunikacji Publicznej (ZDMiKP) w Bydgoszczy przeprowadzono pomiary sił w linach podwieszenia Mostu Uniwersyteckiego [5]. Badania przeprowadzono metodą wibracyjną. Dodatkową czynnością do wykonania była ocena stanu technicznego lin i zakotwień podwieszenia. W czasie przeglądu wykorzystano aparat fotograficzny wyposażony w obiektyw ze znacznym powiększeniem optycznym. Zauważono duże deformacje blach konstrukcji zakotwień (rys. 4). Biorąc pod uwagę grubości wygiętych blach oraz nietypową, niezgodną z zasadami kształtowania detali stalowych, konstrukcję zakotwień, sprawę potraktowano bardzo poważnie. Po konsultacjach z wykonawcą konstrukcji przyjęto, że deformacje powstały w wyniku działania obciążenia pochodzącego od want. Wstępnie oszacowane wielkości deformacji wskazywały na znaczne uplastycznienie stali w zakotwieniach. Zauważono oznaki płynięcia plastycznego na powierzchniach w sąsiedztwie połączeń spawanych. Objawiały się one

prążkową strukturą na powłokach malarskich (rys. 4). Wykluczono możliwość powstania zauważonych deformacji na etapie wytwarzania konstrukcji węzłów. Na rysunku 5 pokazano węzeł zakotwienia jeszcze przed montażem wanty, który później uległ deformacji. Na podstawie oględzin wstępnych sformułowano następujące wnioski:

1. Konstrukcja zakotwień wanty została zaprojektowana niezgodnie ze sztuką kształtowania konstrukcji stalowych.
2. Zauważone deformacje blach mają charakter plastyczny i są naturalną konsekwencją przyjętego rozwiązania konstrukcyjnego.

3. Szczegółowe rozwiązania konstrukcyjne mają charakter korbów geometrycznych i wskazują na miejsca koncentracji naprężeń w obszarach połączeń spawanych.
4. Całość wskazuje na przeciężenie i pracę w zakresie plastycznym.
5. Najgorzej wyglądające zakotwienia znajdują na sześciu najdłuższych wantach.

Zalecono ograniczenie ruchu na moście oraz zaproponowano wykonanie ekspertyzy określającej przyczynę zauważonych deformacji i nośność konstrukcji. W ramach dalszych prac eksperckich wykonano inwentaryzację geometrii blach zakotwień, wykonano obliczenia określające nośność zakotwień oraz dokonano szczegółowego przeglądu i badania spoin w konstrukcjach zakotwień.
