# Most Uniwersytecki w Bydgoszczy. Teoretyczne podstawy decyzji o wyłączeniu obiektu z ruchu

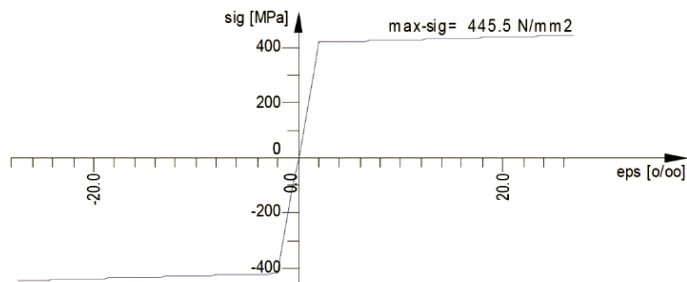
Rys. 8. Prawo materiałowe wykorzystane w analizach określających nośność elementów

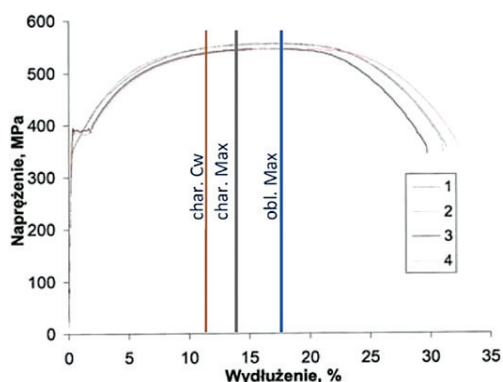
Rys. 16. Stan maksymalnych odkształceń materiału węzła 2201 naniesiony na wynik testu jednoosiowego rozciągania
