Jatki mięsne w Gdańsku od XIV do XX wieku

Res Gedanenses. Studia i materiały Muzeum Gdańska. Tom XVI

Płyty przedprożowe z elewacji dawnego budynku jatek mięsnych w Gdańsku?*

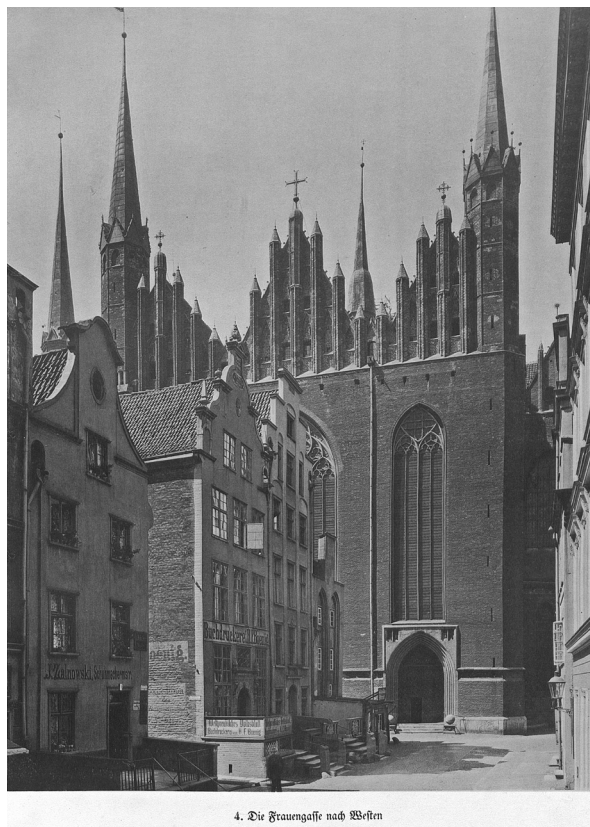
4. Die Frauengasse nach Westen

Ryc. 4. Widok ul. Mariackiej w kierunku kościoła Mariackiego, fotogram z 1904 r. [w:] K. Gruber, E. Keyser, *Die Marienkirche in Danzig*, Berlin 1929, il. 4 – *Die Frauengasse nach Westen*, ze zb. PAN BG, sygn. GD/110

Fig. 4. Mariacka Street, view toward St. Mary's Church, a photograph of 1904 (K. Gruber, E. Keyser, *Die Marienkirche in Danzig*, Berlin 1929, fig. 4 – *Die Frauengasse nach Westen*, PAN BG, no. GD/110).

Bezsporny brak przedproży przy ulicy Mariackiej 52 oraz na odcinku jej pierzei północnej od ulicy Krowiej (*Kuhgasse*) do końca (w stronę kościoła Mariackiego) dokumentuje fotogram z 1904 roku (ryc. 4), zamieszczony w publikacji Karla Grubera i Ericha Keysera [1929]. Fakt ten potwierdzają też zdjęcia wykonane przed 1945 rokiem (ze zbiorów Instytutu Herdera w Marburgu)⁷, w szczególności zdjęcie z ko-
