# Jatki mięsne w Gdańsku od XIV do XX wieku

*Res Gedanenses*. Studia i materiały Muzeum Gdańska. Tom XVI

## Płyty przedprożowe z elewacji dawnego budynku jatek mięsnych w Gdańsku?<sup>\*</sup>

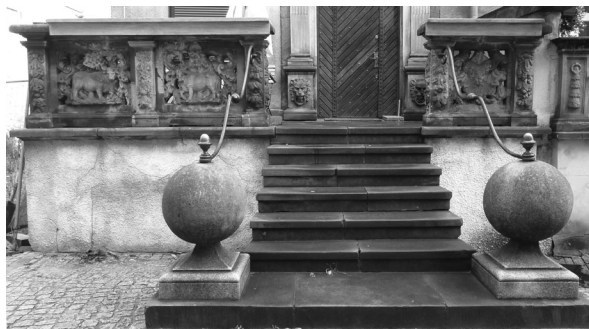
Ryc. 1. Przedproże kamienicy przy ul. Mariackiej 52, stan obecny. Fot. E. Nakonieczna

Fig. 1. The stoops of the house at 52 Mariacka Street – current state (photo by E. Nakonieczna).

Celem tego artykułu jest próba odpowiedzi na pytanie, czy rzeczywiście w balustradzie obecnego przedproża tej kamienicy (ryc. 1) są wbudowane relikty płaskorzeźbionych kamiennych słupków i ażurowych płyt ze ściany szczytowej nieistniejącego budynku jatek mięsnych.

Z przeprowadzonej analizy wynika, że do wykonania balustrady – w ramach generalnego projektu zakładającego odbudowę przedproży wszystkich kamienic przy ulicy Mariackiej – wykorzystano pochodzące z końca XVII wieku [Krzyżanowski 1977: 190] relikty trzech płaskorzeźbionych ażurowych płyt oraz dwóch płaskorzeźbionych słupków wykonanych z piaskowca. Odpowiada to liczbie rzeźbionych płyt zdobiących przed zniszczeniem fasadę budynku jatek mięsnych. Natomiast z czterech słupków, stanowiących ramy kompozycyjne płyt, zachowały się pozostałości tylko dwóch, co potwierdza możliwość wtórnego ich wykorzystania.

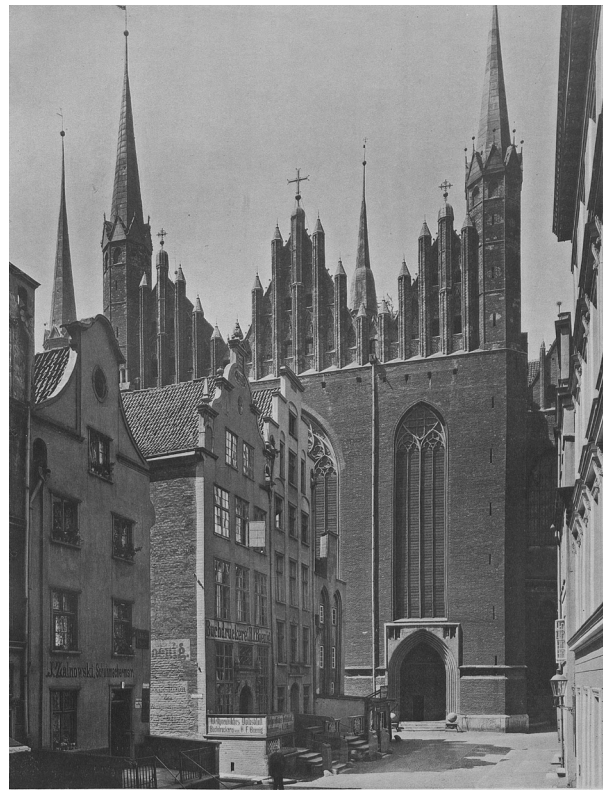
**Ryc. 4.** Widok ul. Mariackiej w kierunku kościoła Mariackiego, fotogram z 1904 r. [w:] K. Gruber, E. Keyser, *Die Marienkirche in Danzig*, Berlin 1929, il. 4 – *Die Frauengasse nach Westen*, ze zb. PAN BG, sygn. GD/110

**Fig. 4.** Mariacka Street, view toward St. Mary's Church, a photograph of 1904 (K. Gruber, E. Keyser, *Die Marienkirche in Danzig*, Berlin 1929, fig. 4 – *Die Frauengasse nach Westen*, PAN BG, no. GD/110).

Bezsporny brak przedproży przy ulicy Mariackiej 52 oraz na odcinku jej pierzei północnej od ulicy Krowiej (*Kuhgasse*) do końca (w stronę kościoła Mariackiego) dokumentuje fotogram z 1904 roku (ryc. 4), zamieszczony w publikacji Karla Grubera i Ericha Keysera [1929]. Fakt ten potwierdzają też zdjęcia wykonane przed 1945 rokiem (ze zbiorów Instytutu Herdera w Marburgu)<sup>7</sup>, w szczególności zdjęcie z ko-

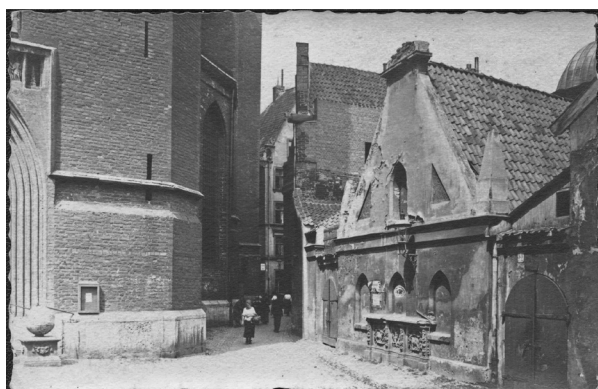
**Ryc. 6.** Widok ściany szczytowej budynku jatek mięsnych od strony ulicy Mariackiej z ok. 1930 r. Ze zb. P. Popińskiego

**Fig. 6.** Meat stall building gable wall facing Mariacka Street, ca 1930, a photo from the collection of P. Popiński.

Ze zbiorów Piotra Popińskiego pochodzi zdjęcie (ryc. 6), które dobrze dokumentuje stan zachowania ściany szczytowej budynku ław mięsnych (*Fleisch-Bänke*) od strony ulicy Mariackiej około 1930 roku. Osiowość ściany szczytowej budynku, o skromnej wnękowej dekoracji, podkreśla niski pozorny ryzalit zwieńczony gzymsową nakrywą. Nakrywa jest wsparta na czterech płaskorzeźbionych słupkach, wyznaczających trzy kwatery, których wypełnienie stanowią rzeźbione płyty. Powiększenie fotografii (ryc. 7) pozwala na rozpoznanie wizerunków przedstawionych na każdej z trzech płyt. Na płytach bocznych można dopatrzeć się kształtów korpusów dwóch byków: na płycie umieszczonej z lewej strony – byka zwróconego w prawo oraz na płycie z prawej strony kompozycji, odpowiednio, byka zwróconego w lewo. Natomiast na płycie zajmującej środkową kwaterę widoczny jest zarys profilu baraniej głowy. Na czterech słupkach, stanowiących ramy kompozycyjne dla płyt, rozpoznawalny jest bogaty rzeźbiarski ornament o motywach roślinnych, przywołujący w dekoracyjnych formach zwisy złożone z owoców, kwiatów i liści. Widoczny na zdjęciu skrajny prawy słupek kompozycji ma taką dekorację dodatkowo także na powierzchni bocznej.

Znaczna dokładność zdjęcia z kolekcji Popińskiego pozwala na stwierdzenie, że fragmenty płaskorzeźbionych słupków i ażurowych płyt z piaskowca, wtórnie użyte w balustradzie obecnego przedproża kamienicy przy ulicy Mariackiej 52, są pozostałościami po dekoracji rzeźbiarskiej ściany szczytowej nieistniejącego od 1945 roku budynku jatek mięsnych w Gdańsku.

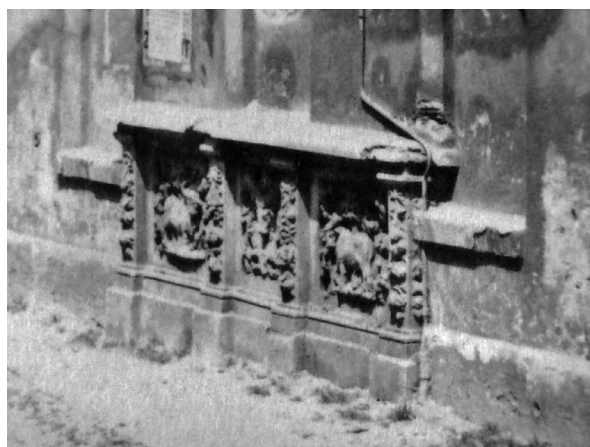
**Ryc. 7.** Detal dekoracji rzeźbiarskiej fasady budynku jatek mięsnych na podstawie zdjęcia ze zbiorów P. Popińskiego (ryc. 6)

**Fig. 7.** Bas-relief sculpture decoration detail from the meat stall building, on the basis of a photo from the collection of P. Popiński (fig. 6).
