Metodologia i metodyka odtworzenia stolarki okiennej w zabytkowych obiektach na przykładzie Muzeum Bursztynu w Wielkim Młynie w Gdańsku

Methodology and Methods for Restoring Doors and Windows in Historical Buildings Using the Amber Museum in the Great Mill in Gdańsk as an Example

Cytowanie / Citation: Darecka K., Piątkowska K., Ratajczyk-Piątkowska E. Methodology and Methods for Restoring Doors and Windows in Historical Buildings Using the Amber Museum in the Great Mill in Gdańsk as an Example. *Wiadomości Konserwatorskie – Journal of Heritage Conservation* 2023, 75:129–143

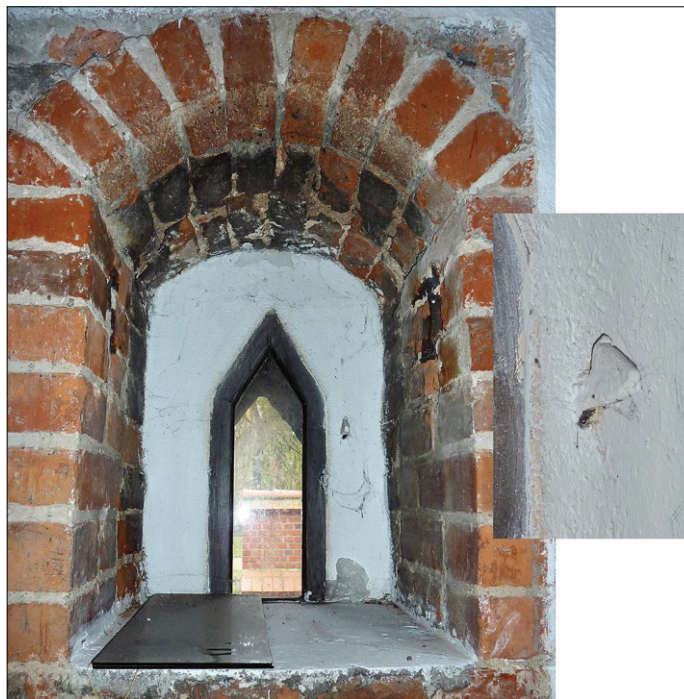
Ryc. 2. Okienko w elewacji południowej oraz hak od skobla do zamykania okiennicy; autorem wszystkich współczesnych fotografii i rysunków jest K. Darecka
 Fig. 2. Small window in the south facade and the hook for the staple for closing the shutter; all contemporary photos and drawings by K. Darecka

The eastern facade of the mill still retains its original medieval window openings which were located in shallow recesses. These windows were small in size and crowned with a segmental arch. Most of them were closed with shutters from the inside and a few hinge hooks from these shutters have survived to this day. The four windows on this facade were probably equipped with external, hinged shutters which were a type of flap mounted in the area of the window lintel. These openings could have been used for external transport of goods from the area around the mill to higher floors, and the shutter hatches, thanks to their location, facilitated the pulling operation. The oldest available iconography from the seventeenth century (Fig. 1) shows these flaps. The windows on the ground floor on the eastern side, located next to the door, had an ogival form with an unknown filling. Determining the original arrangement and design of the window openings on the sides of the medieval mill has proven to be difficult. This is due to significant transformations that took place on the walls towards the end of the nineteenth century, or possibly earlier. Presently, the mill has only four small and narrow windows, two of which are currently bricked up. The windows are closed at the top with a gable arch that measures 77 × 30 cm. During the Middle Ages, the windows had to be closed with internal shutters, as evidenced by the bolt hook that still remains on one of them (Fig. 2, 3—No. 1).

hak od rygła (ryc. 2 i 3 – nr 1). Jak wynika z badań architektonicznych (przeprowadzonych w latach dziewięćdziesiątych XX w. i uzupełnionych w 2021 r.), w elewacji południowej zachowały się trzy pierwotne otwory okienne, w tym jedno zamurowane, a jedno z przemurowanym już łękiem (ryc. 3 – nr 2, 3, 4). Po odsłonięciu z wtórnych nawarstwień i zdemontowaniu stolarki z najbardziej kompletnego otworu możliwe było zbadanie ościeży. Ich pierwotne ukształtowanie było nietypowe: znajduje się w nim węgierek, ale „odwrócony” w porównaniu do powszechnie występujących (ryc. 4). Węższa jego część usytuowana jest od strony wnętrza, a szersza – od zewnątrz muru. Dodatkowo z boku ościeża odsłonięto gniazdo, które być może służyło do wsuwania w nie drewnianego rygła zamykającego okiennicę. Rygiel musiał być jednak obsługiwany od strony zewnętrznej. Taka hipoteza ze względów użytkowych wydaje się mało prawdopodobna, jednakże na obecnym etapie badań nie sformułowano innego wyjaśnienia.

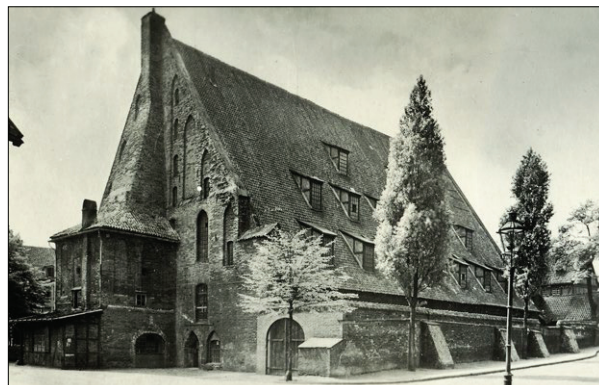
Ryc. 6. Elewacja wschodnia i północna, ok. 1910 r.; ze zbiorów Muzeum Gdańska

Fig. 6. South and north facades ca. 1910; from the collection of the Museum of Gdańsk

W tym samym okresie przekuto cztery duże okna w elewacji wschodniej (ryc. 6). Dolne otwory zamknięte łękiem odcinkowym, w których osadzono stolarki rozwierane, prawdopodobnie wykorzystywano do

During the same period, four large forged windows were added to the eastern facade (Fig. 6). The lower openings, which were closed with a segmental arch, contained openable windows that were likely used to transport goods to and from the mill. The upper ones were pointed arches and encompassed two floors of the building: the third and fourth. In these openings, the window frames were permanently installed without division into quarters, with glazing featuring rectangular panes in cross bars.

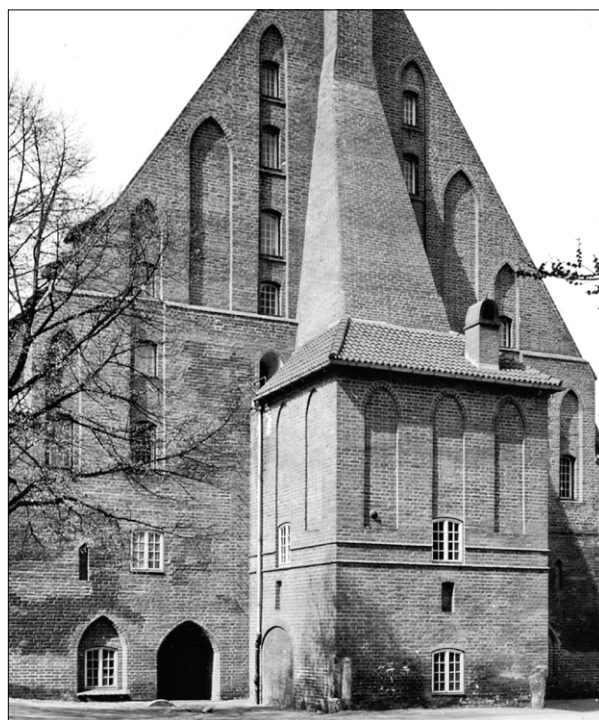
Ryc. 7. Wielki Młyn w latach 30. XX w.; ze zbiorów Muzeum Gdańska

Fig. 7. The Great Mill in the 1930s; from the collection of the Museum of Gdańsk

In the 1930s, the mill underwent a renovation (Fig. 7). The window frames were replaced with new

W latach trzydziestych XX wieku przeprowadzono regotyżację młyna (ryc. 7). Wymieniono stolarkę okienną na nową. W elewacji wschodniej powrócono do małych otworów, zamurowano duże ostrołuczne okna i częściowo przelicowano ścianę⁴. Zamontowana stolarka miała konstrukcję skrzynkową lub krosnową i podziały szczelinami krzyżowymi.

W materiałach ikonograficznych oraz literaturze nie natrafiono na dane dotyczące kolorystyki stolarstwa okiennej w młynie. Na podstawie analizy historycznych fotografii można jedynie stwierdzić, że nie był to kolor kontrastujący z walorem ścian. Jedynie fotografia z około 1939 roku (ryc. 7) wskazuje na białą barwę okien.
