## Metodologia i metodyka odtworzenia stolarki okiennej w zabytkowych obiektach na przykładzie Muzeum Bursztynu w Wielkim Młynie w Gdańsku

## Methodology and Methods for Restoring Doors and Windows in Historical Buildings Using the Amber Museum in the Great Mill in Gdańsk as an Example

**Cytowanie / Citation:** Darecka K., Piątkowska K., Ratajczyk-Piątkowska E. Methodology and Methods for Restoring Doors and Windows in Historical Buildings Using the Amber Museum in the Great Mill in Gdańsk as an Example. *Wiadomości Konserwatorskie – Journal of Heritage Conservation* 2023, 75:129–143

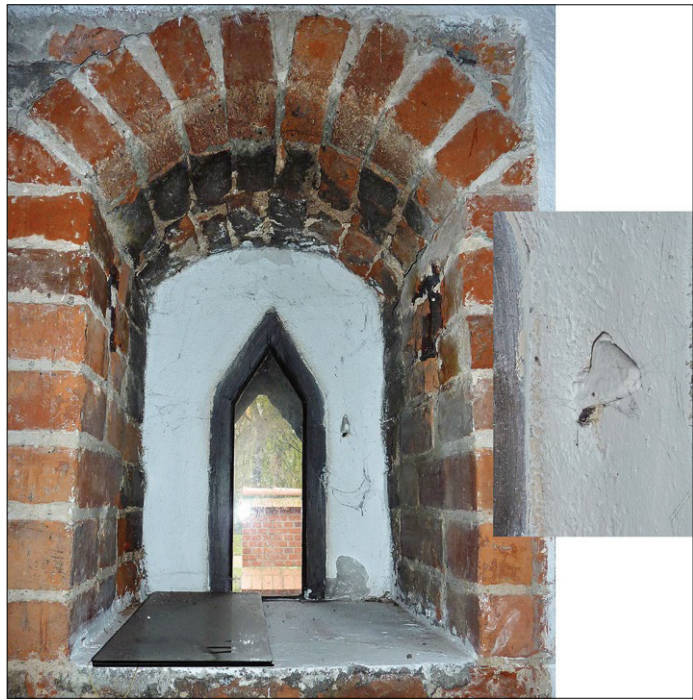
Ryc. 2. Okienko w elewacji południowej oraz hak od skobla do zamykania okiennicy; autorem wszystkich współczesnych fotografii i rysunków jest K. Darecka  
 Fig. 2. Small window in the south facade and the hook for the staple for closing the shutter; all contemporary photos and drawings by K. Darecka

The eastern facade of the mill still retains its original medieval window openings which were located in shallow recesses. These windows were small in size and crowned with a segmental arch. Most of them were closed with shutters from the inside and a few hinge hooks from these shutters have survived to this day. The four windows on this facade were probably equipped with external, hinged shutters which were a type of flap mounted in the area of the window lintel. These openings could have been used for external transport of goods from the area around the mill to higher floors, and the shutter hatches, thanks to their location, facilitated the pulling operation. The oldest available iconography from the seventeenth century (Fig. 1) shows these flaps. The windows on the ground floor on the eastern side, located next to the door, had an ogival form with an unknown filling. Determining the original arrangement and design of the window openings on the sides of the medieval mill has proven to be difficult. This is due to significant transformations that took place on the walls towards the end of the nineteenth century, or possibly earlier. Presently, the mill has only four small and narrow windows, two of which are currently bricked up. The windows are closed at the top with a gable arch that measures 77 × 30 cm. During the Middle Ages, the windows had to be closed with internal shutters, as evidenced by the bolt hook that still remains on one of them (Fig. 2, 3—No. 1).

hak od rygła (ryc. 2 i 3 – nr 1). Jak wynika z badań architektonicznych (przeprowadzonych w latach dziewięćdziesiątych XX w. i uzupełnionych w 2021 r.), w elewacji południowej zachowały się trzy pierwotne otwory okienne, w tym jedno zamurowane, a jedno z przemurowanym już łękiem (ryc. 3 – nr 2, 3, 4). Po odsłonięciu z wtórnych nawarstwień i zdemontowaniu stolarki z najbardziej kompletnego otworu możliwe było zbadanie ościeży. Ich pierwotne ukształtowanie było nietypowe: znajduje się w nim węgierek, ale „odwrócony” w porównaniu do powszechnie występujących (ryc. 4). Węższa jego część usytuowana jest od strony wnętrza, a szersza – od zewnątrz muru. Dodatkowo z boku ościeża odsłonięto gniazdo, które być może służyło do wsuwania w nie drewnianego rygła zamykającego okiennicę. Rygiel musiał być jednak obsługiwany od strony zewnętrznej. Taka hipoteza ze względów użytkowych wydaje się mało prawdopodobna, jednakże na obecnym etapie badań nie sformułowano innego wyjaśnienia.

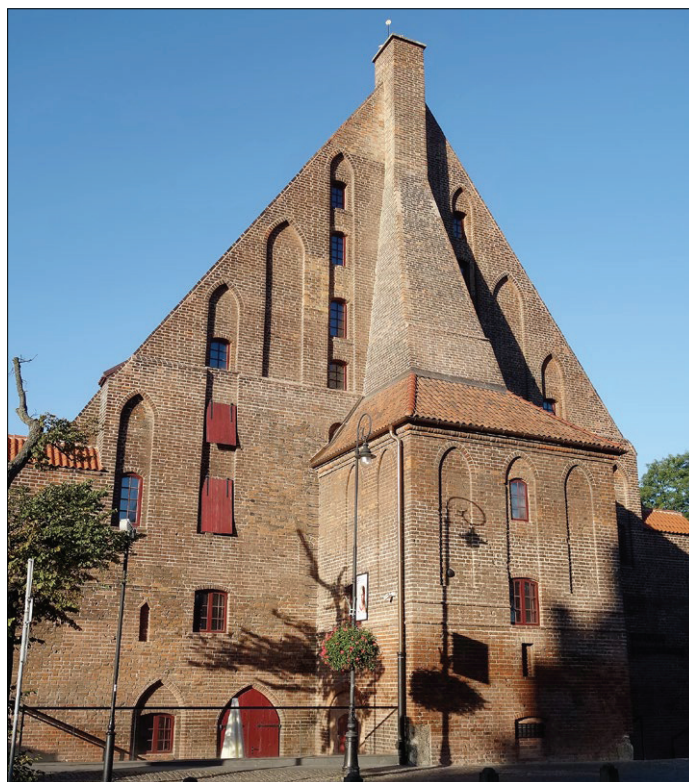
Ryc. 10. Elewacja wschodnia po pracach rewaloryzacyjnych i wykonaniu nowej stolarki, 2021 r.

Fig. 10. East facade after revalorization work and the installation of new windows, 2021
