Piotr Samół, Przemysław Gorek, Arkadiusz Koperkiewicz

## KOŚCIÓŁ FRANCISZKANÓW ŚWIĘTEGO ANDRZEJA APOSTOŁA W BARCZEWIE BADANIA I PRACE KONSERWATORSKIE W LATACH 2018–2023

*Kościół Zakonu Braci Mniejszych Świętego Andrzeja Apostoła w Barczewie stanowi jeden z najważniejszych zabytków na Warmii. Ze względu na swoją długą historię oraz zachowane we wnętrzu cenne elementy wystroju stanowi atrakcję turystyczną regionu. Artykuł ma charakter informacyjny, dokumentujący zakres prowadzonych w zabytku prac.*

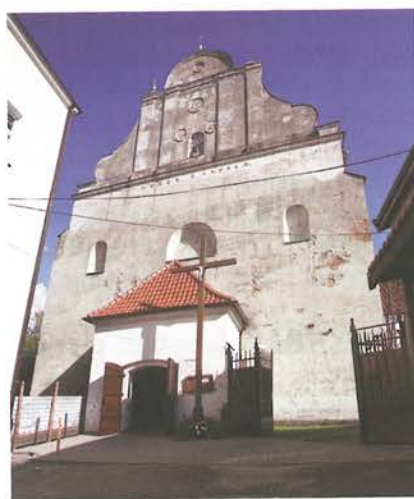
3. Barczewo. Kościół Świętego Andrzeja. Fasada, stan przed rozpoczęciem prac konserwatorskich w 2018. Fot. Damian Kwiecień – Gorek Restauro.

Prace konserwatorskie miały na celu przywrócenie wyglądu fasady po przebudowie z końca XVIII wieku. Około 1782 roku w związku z pracami przy klasztorze postanowiono uwspółcześnić elewację zachodnią, nadając jej formę

późnobarokową. Kompletnie przebudowano szczyt, dodając spływy i eliptyczne medaliony oraz naczółek. Po bokach blendy po zamurowanym oknie zachodnim wykuto półkoliste nisze. Ponadto w przyziemiu dodano kruchte osłaniającą wejście do kościoła, zamkniętą prostym szczytem nawiązującym już do klasycyzmu.

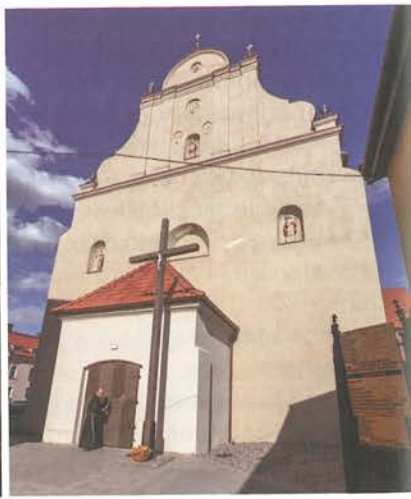
4. Barczewo. Kościół Świętego Andrzeja. Prace konserwatorskie elewacji zachodniej pozwoliły przywrócić wygląd fasady po przebudowie z 1782 roku, wraz z rekonstrukcją niezachowanych metalowych waz na zwieńczeniu, 2022. Fot. Damian Kwiecień – Gorek Restauro.

Nowa kompozycja fasady zakładała umieszczenie w trzech niszach figur świętych. Rzeźb tych jednak nigdy nie wykonano, co wiązało się z ograniczeniem samodzielności finansowej klasztoru po I rozbiórce Polski. Zamiast tego, zapewne dopiero około 1846 roku, w niszach ustawiono rzeźby wymontowane z rozebranego ołtarza Christophera Schmidta. W najwyższej niszy umieszczono natomiast kamienną rzeźbę przedstawiającą personifikację cnoty teologicznej Caritas (Miłość).

Dzisiaj ich miejsce na elewacji zajęła figura Matki Bożej Immaculaty w niszy w zwieńczeniu i przedstawienia świętych franciszkańskich: świętego Antoniego z Padwy po prawej i świętego Franciszka po lewej. Rzeźby te stanowią dopełnienie zamysłu projektantów przebudowujących elewację świątyni pod koniec XVIII wieku i po ponad 200 latach uzupełniają ideowo i artystycznie barokową elewację.

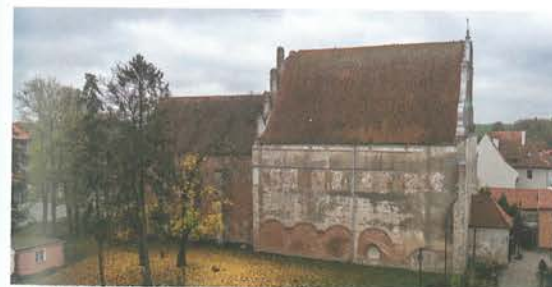
5. Barczewo. Kościół Świętego Andrzeja. Widok elewacji północnej, stan przed rozpoczęciem prac konserwatorskich w 2018 roku. Fot. Damian Kwiecień – Gorek Restauro.

Elewacja północna jest świadectwem skomplikowanej historii kościoła, ale też podstawowym źródłem dla rekonstrukcji układu przestrzennego rozebranego klasztoru, który do niej przylegał. Z tego powodu początkowo nie było w niej żadnych okien.

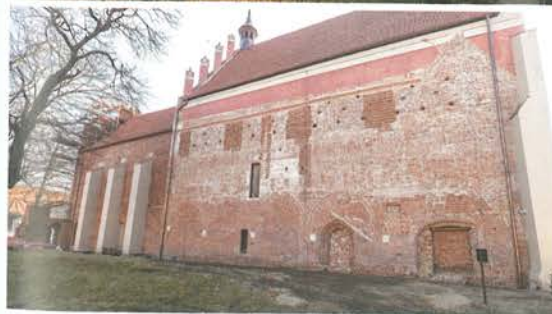
6. Barczewo. Kościół Świętego Andrzeja. Elewacja północna będąca świadectwem skomplikowanej historii architektonicznej klasztoru i kościoła, stan po konserwacji w 2022 roku. Fot. Damian Kwiecień – Gorek Restauro.

Podczas badań architektonicznych ustalono pierwotną formę gotyckiego krążanka. Dla jej uczynienia wmurowano kamienie z piaskowca w miejscach konsol, a pozostałe powierzchnie murów ceglanych potraktowano w sposób bardzo zachowawczy, pozostawiając wszelkie ślady przekształceń architektonicznych, zniszczeń, a także ślady użytkowania.

Na szczególną uwagę na elewacji północnej korpusu zasługuje odkryte w dolnej kondygnacji, w trakcie badań architektonicznych, przejście w murze i niewielka klatka schodowa prowadząca pierwotnie z południowego skrzydła klasztoru na ambonę.

Przekształcenia założenia z przełomu XVI i XVII wieku spowodowały, że elewację w całości zasłoniły budynki klasztorne. Istotne zmiany wprowadzono też w połowie XVIII wieku podczas przebudowy klasztoru – dodano wówczas na wysokości prezbiterium nowy portal wejściowy na osi krążanka, zlikwidowano przejścia z dawnej gotyckiej zakrystii, a na piętrze – w bibliotece – wykonano dwa przeźrocza, zapewniające wgląd do prezbiterium. Przepory prezbiterium wzniesiono z cegieł rozbiórkowych w 1958 roku.

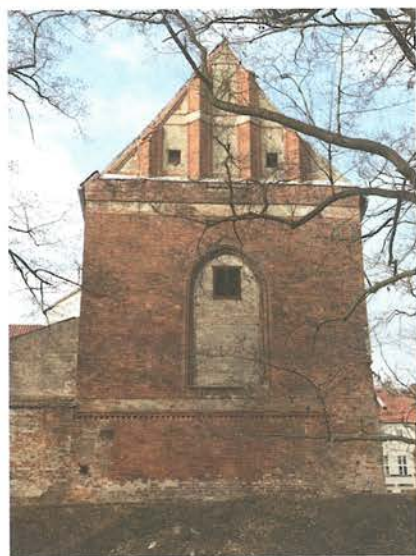
7. Barczewo. Kościół Świętego Andrzeja. Elewacja wschodnia, stan przed rozpoczęciem prac konserwatorskich w 2018 roku. Fot. Damian Kwiecień – Gorek Restaura.

Elewacja wschodnia mimo swojego gotyckiego wyrazu nie jest jednolita. Jej najstarszy fragment stanowi relikw muru obronnego Barczewa zawierający się w jej dolnej części, wzniesiony przez biskupa Henryka Sorboma w czwartej ćwierci XIV wieku. Jest to jedyny tak dobrze zachowany fragment fortyfikacji

średniowiecznych miasta. Od zewnętrznej strony mur został zwieńczony fryzem z ząbkowaniem i pasem tynku zapewne dodatkowo dekorowanym malowanym ornamentem. Powyżej znajdowały się blanki.

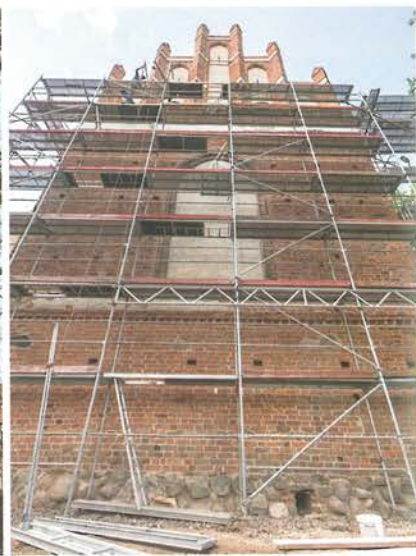
8. Barczewo. Kościół Świętego Andrzeja. Elewacja wschodnia w trakcie prac konserwatorskich, podczas rekonstrukcji zwieńczenia szczytu, 2022 roku. Fot. Damian Kwiecień – Gorek Restaura.

W latach 30. XV wieku wzniesiono szczyt sterczynowy. Jego forma prawdopodobnie nawiązywała do wcześniejszego – z przełomu XIV i XV wieku. Szczyt uległ częściowemu uszkodzeniu w XVI wieku i nie odtworzono go po manierystycznej przebudowie świątyni. Dramatyczny stan zachowania relikwów szczytu był impulsem do jego rekonstrukcji, którą zakończono w 2022 roku.

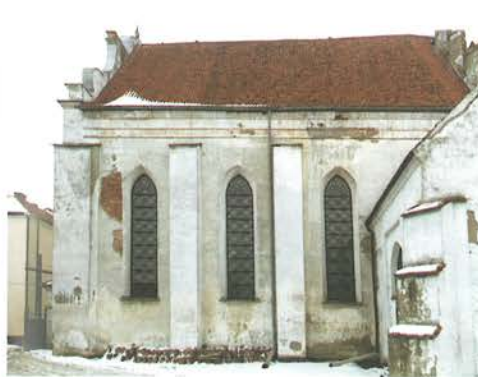
9. Barczewo. Kościół Świętego Andrzeja. Elewacja południowa korpusu, w całości pokryta cementowym tynkiem, stan przed rozpoczęciem prac konserwatorskich w 2018 roku. Fot. Damian Kwiecień – Gorek Restaura.

Elewacja nawy z okresu średniowiecza nie była tynkowana i zachowała się jedynie w partii przyziemia. Okna, mimo zamknięcia ich ostrołucznie, powstały dopiero na początku XVII wieku. Odbudowana wtedy świątynia została niemal w całości pokryta cienkim czerwonym tynkiem. Relikty oryginalnej XVII-wiecznej wyprawy leżącej na licu cegieł można zobaczyć w wielu miejscach elewacji, gdyż zostały poddane konserwacji i pozostawione jako świadki.

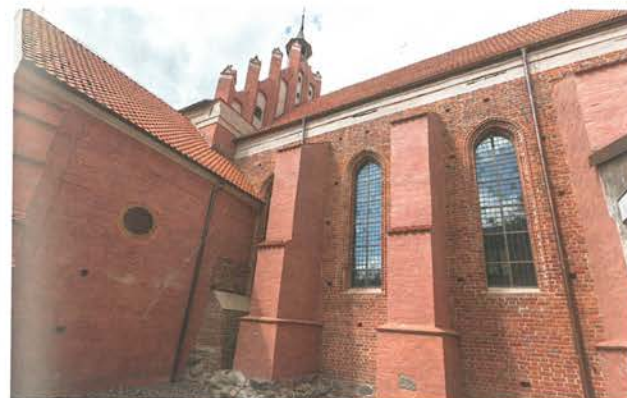
11. Barczewo. Kościół Świętego Andrzeja. Widok elewacji południowej prezbiterium, stan po ukończeniu prac konserwatorskich, 2022. Fot. Damian Kwiecień – Gorek Restaura.

Więcej śladów pozostało do naszych czasów po oknach późniejszych – z końca XVII wieku – i ten etap został odtworzony podczas prac konserwatorskich. Odnaleziono mianowicie fragmenty środkowego drewnianego słupka, w nadmurowanych parapetach trzech okien. Oprócz tego w zastygłym tynku odcisnięty był negatyw XVII-wiecznej drewnianej ramy okiennej, w której mocowano błonę oszklenia. Według odnalezionych relikwów odtworzono kształt

i profile drewnianego słupka, szerokość i miejsce osadzenia ramy. Szklenie z małych szybek łączonych listwami ołowianymi wykonano, nawiązując do analogicznych rozwiązań stosowanych w tym czasie. Relikty XVII-wiecznych okien odkryto w dolnych partiach – wyżej glify okien były rozkute podczas zmian wystroju wnętrza w latach 30. XVIII wieku oraz wymiany okien około 1790 i po 1890 roku.

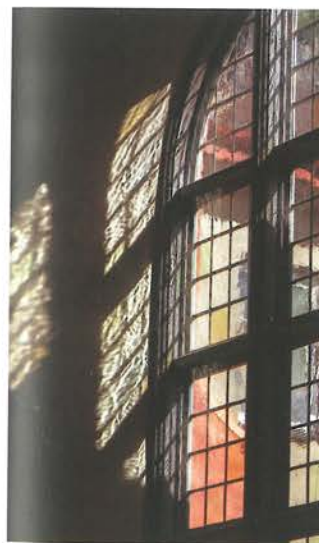
12. Barczewo. Kaplica Świętego Antoniego. Zrekonstruowane barokowe okna, 2022. Fot. Damian Kwiecień – Gorek Restaura.

W kaplicy przywrócono okna barokowe z lat 40. XVII wieku, czyli etapu rozbudowy wcześniejszej manierystycznej kaplicy centralnej. Podczas prac usunięto XIX-wieczne zamurowanie z cegły maszynowej i odsłonięto barokowe ościeża oraz zrekonstruowano półkolisty wykrój okna. Forma ościeży i ślady w tynku świadczyły, że były to okna o masywnej drewnianej ościeżnicy, osadzonej przy licu zewnętrznym muru. W tym okresie historycznym okna miały grube słupki konstrukcyjne i poprzeczne ślemiona, tworzące podział na niewielkie kwatery. Wielkość kwater uzależniona była od technologii wytwarzania szkła. Możliwe do wykonania okazały się jedynie małe szybki, które – osadzone w gęstej siatce listew ołowianych – tworzyły ciężką błonę, uginającą się pod własnym ciężarem przy zbyt dużej rozpiętości.

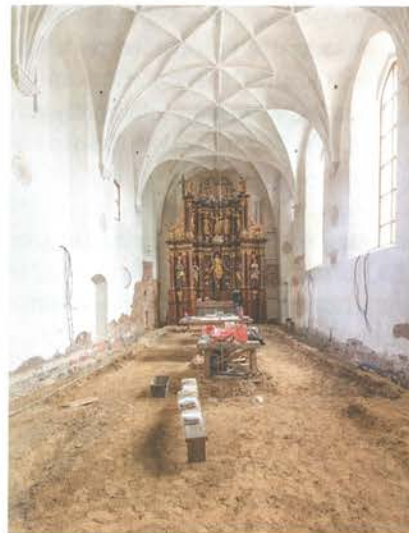
13. Barczewo. Kościół Świętego Andrzeja. Prezbiterium w trakcie prac konserwatorskich, 2021. Fot. Damian Kwiecień – Gorek Restaura.

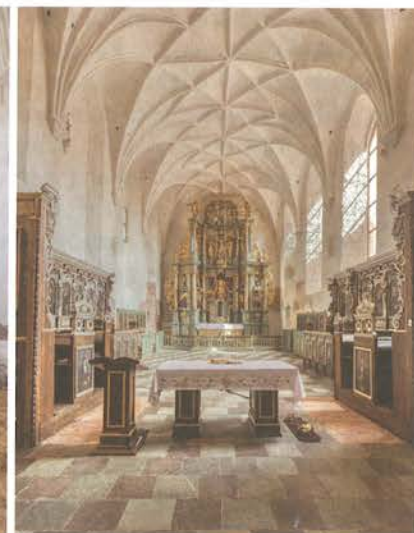
14. Barczewo. Kościół Świętego Andrzeja. Prezbiterium po zakończeniu prac konserwatorskich, 2022. Fot. Damian Kwiecień – Gorek Restaura.

W trakcie prac konserwatorskich przeprowadzono częściowe przywrócenie pierwotnego układu architektonicznego prezbiterium. Relokacja ołtarza głównego na pierwotne miejsce, przestawionego na środek prezbiterium w drugiej połowie XX wieku, umożliwiła wkomponowanie nastawy w rokokowe polichromie odsłonięte na wschodniej ścianie prezbiterium. Równolegle przeprowadzono kwerendę archiwalną, popartą badaniami analogicznych dzieł warsztatu Johanna Christiana Schmidta, które podały w wątpliwość zastaną kolorystykę ołtarza utrzymaną w tonie ciemnych brązów.

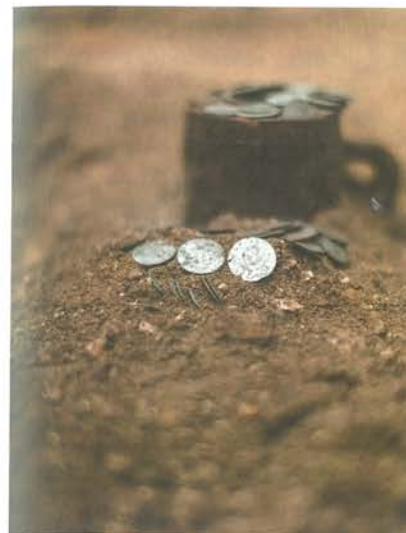
15. Barczewo. Kościół Świętego Andrzeja. Skarb składający się z 1084 sztuk srebrnych monet odnaleziony w trakcie demontażu posadzki z początku XVII wieku, pod stallami, kwiecień 2020. Fot. Damian Kwiecień – Gorek Restauro.

Wyjątkowym odkryciem pod posadzką prezbiterium kościoła Świętego Andrzeja był skarb składający się ze srebrnych monet. To kolejny przykład konieczności prowadzenia wyprzedzających badań archeologicznych w takich miejscach. W trakcie demontażu posadzki z początku XVII wieku zachowanej pod stallami dr Denys Kostiuk odsłonił pod jedną z płytek ceramicznych niewielki pucharek wypełniony po brzegi monetami. Okazało się, że monety były skrupulatnie układane także u podstawy naczynia.

Depozyt składał się z 1084 sztuk monet o łącznej wadze niemal kilograma. Większość to drobniejsze nominały monet polskich, pruskich, a także szwedzkich. Pochodzą głównie z mennic króla polskiego Zygmunta III (szelągi koronne i półtoraki) i księcia pruskiego Jerzego Wilhelma Hohenzollerna (szelągi). W dużo mniejszej liczbie wystąpiły grosze koronne, dwudenary litewskie i szelągi Gustawa II Adolfa. Najmłodsza z monet datowana jest na 1629 rok. Przyczyną tezauryzacji mogła być tzw. wojna pruska (1626–1635 ze słynnym epizodem bitwy oliwskiej), która bardzo silnie dotknęła Warmię. Prawdopodobnie są to indywidualne datki kościelne, a nie część dużego funduszu na

rzecz odbudowy klasztoru i kościoła. Nie może ująć uwadze skrupulatne dokładanie monet, co czytelne jest w ich uporządkowanym układzie przy stopce pucharka. Jednocześnie struktura skarbu może odzwierciedlać ilustrację kryzysu monetarnego spotęgowanego wojną trzydziestoletnią, wywozieniem na olbrzymią skalę z rynku polskiego monet wartościowych i wprowadzaniem masowo emitowanego bilonu. Zarówno nominały monet, jak i kontekst znaleziska, czyni je całkowicie unikatowym.

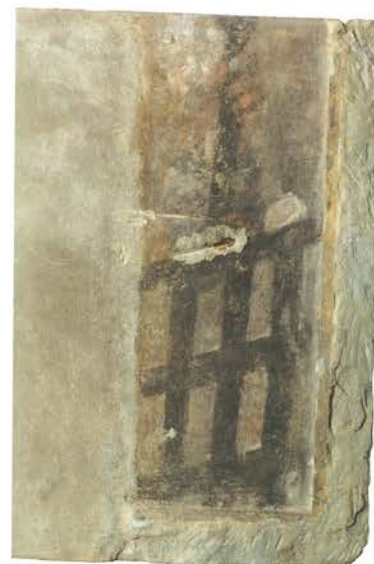
16. Barczewo. Kościół Świętego Andrzeja. Część odnalezionego w posadzce kamiennego ołtarza przegrodowego z 1626 roku, prawdopodobnie z polichromią przedstawiającą świętego Wawrzyńca trzymającego ruszt. Fot. Damian Kwiecień – Gorek Restauro.

W 2020 roku dokonano w kościele wyjątkowego odkrycia. W posadzce znaleziono 39 elementów ołtarza architektonicznego, którego dwie okazałe części służyły do niedawna jako ozdobne kropielnice w kruchcie. Można by wiązać powstanie tego ołtarza z poświadczoną źródłowo fundacją kamiennego ołtarza z 1626 roku, administratora diecezji, kanonika warmińskiego Wawrzyńca Kocha. Nastawa mogła stanowić część optycznej przegrody, zasłaniającej objęte klauzulą prezbiterium.

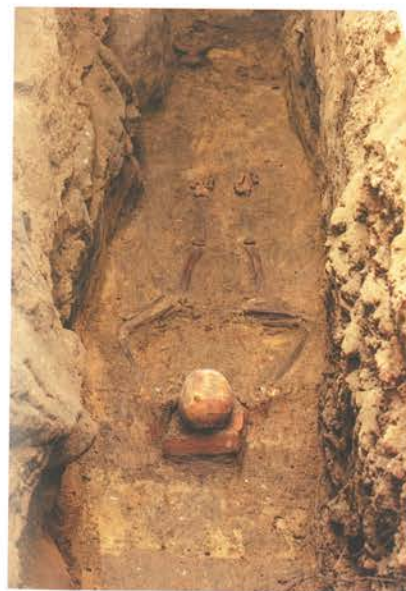
18. Barczewo. Kościół Świętego Andrzeja, prezbiterium. Pochówek jednego z braci barczewskiego konwentu, w pozycji na wznak, ze złożonymi dłońmi, z głową od strony zachodniej i z włożoną pod głowę zmarłego cegłą, kwiecień 2019. Fot. Damian Kwiecień – Gorek Restauro.

W trakcie prac archeologicznych w prezbiterium znaleziono pięć pochówków. Najstarszym z nich jest grób półrocznego dziecka pochodzący jeszcze sprzed budowy prezbiterium. Kolejne trzy pochówki najprawdopodobniej należały do braci barczewskiego konwentu grzebanych od początku XVII wieku. Zmarłych złożono tuż przy ścianie fundamentowej po lewej i prawej stronie ołtarza, w pozycji na wznak, ze złożonymi dłońmi, z głową od strony zachodniej.

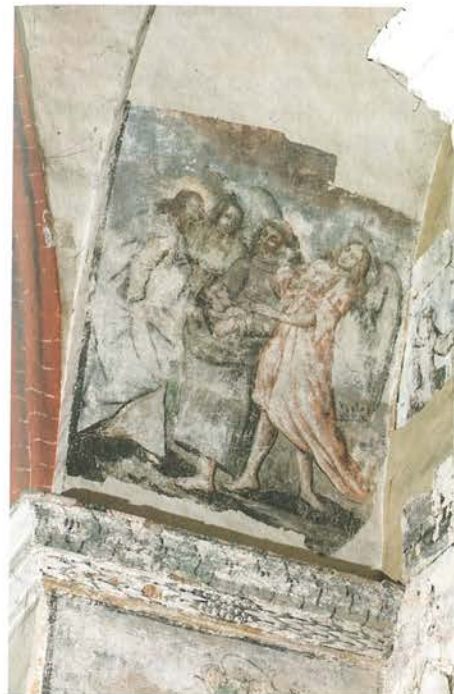
19. Barczewo. Kościół Świętego Andrzeja, kaplica Świętego Franciszka. Odsłonięta w trakcie prac dekoracja malarska ściany północnej korpusu nawowego w arkadzie bocznej kaplicy, związana z istnieniem bractwa tercjarskiego. Scena „Święty Franciszek w drodze do Porcjunkuli w towarzystwie aniołów”.  
Fot. Damian Kwiecień – Gorek Restaura.

W górnej części ściany i wnęki wyobrażeni zostali święci, którzy cieszyli się specjalnym kultem wśród franciszkanów i bernardynów. Są wśród nich: widoczny po lewej stronie ubrany w habit Bernardyn ze Sieny, z monogramem Chrystusa w wyciągniętej ręce, umieszczony poniżej Ludwik z Tuluzy w szatach biskupich oraz, po przeciwległej stronie, Bonawentura w stroju kardynalskim.

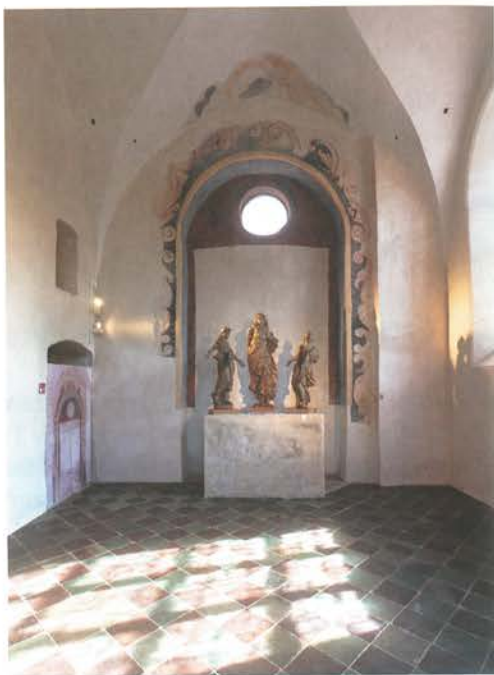
20. Barczewo. Kaplica Świętego Antoniego. Po pracach konserwatorskich, z widoczną odsłoniętą dekoracją malarską stanowiącą tło dla nastawy z 1676 roku i czasową ekspozycją trzech drewnianych rzeźb zdjętych z elewacji zachodniej kościoła. Znajdujący się w tym miejscu ołtarz z 1739 roku obecnie poddawany jest zabiegom konserwacji. Fot. Damian Kwiecień – Gorek Restaura.
