Piotr Samół, Przemysław Gorek, Arkadiusz Koperkiewicz

KOŚCIÓŁ FRANCISZKANÓW ŚWIĘTEGO ANDRZEJA APOSTOŁA W BARCZEWIE BADANIA I PRACE KONSERWATORSKIE W LATACH 2018–2023

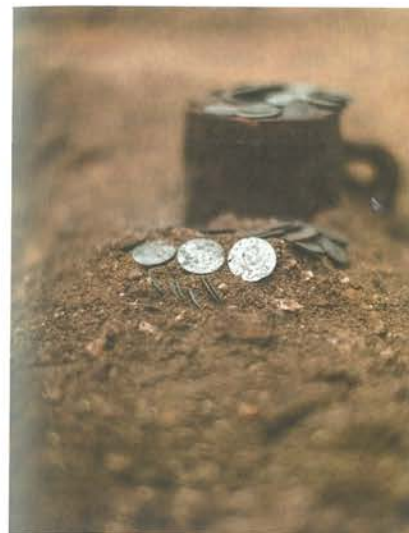
15. Barczewo. Kościół Świętego Andrzeja. Skarb składający się z 1084 sztuk srebrnych monet odnaleziony w trakcie demontażu posadzki z początku XVII wieku, pod stallami, kwiecień 2020. Fot. Damian Kwiecień – Gorek Restauro.

Wyjątkowym odkryciem pod posadzką prezbiterium kościoła Świętego Andrzeja był skarb składający się ze srebrnych monet. To kolejny przykład konieczności prowadzenia wyprzedzających badań archeologicznych w takich miejscach. W trakcie demontażu posadzki z początku XVII wieku zachowanej pod stallami dr Denys Kostiuk odsłonił pod jedną z płytek ceramicznych niewielki pucharek wypełniony po brzegi monetami. Okazało się, że monety były skrupulatnie układane także u podstawy naczynia.

Depozyt składał się z 1084 sztuk monet o łącznej wadze niemal kilograma. Większość to drobniejsze nominały monet polskich, pruskich, a także szwedzkich. Pochodzą głównie z mennic króla polskiego Zygmunta III (szelągi koronne i półtoraki) i księcia pruskiego Jerzego Wilhelma Hohenzollerna (szelągi). W dużo mniejszej liczbie wystąpiły grosze koronne, dwudenary litewskie i szelągi Gustawa II Adolfa. Najmłodsza z monet datowana jest na 1629 rok. Przyczyną tezauryzacji mogła być tzw. wojna pruska (1626–1635 ze słynnym epizodem bitwy oliwskiej), która bardzo silnie dotknęła Warmię. Prawdopodobnie są to indywidualne datki kościelne, a nie część dużego funduszu na
