Piotr Samół, Przemysław Gorek, Arkadiusz Koperkiewicz

KOŚCIÓŁ FRANCISZKANÓW ŚWIĘTEGO ANDRZEJA APOSTOŁA W BARCZEWIE BADANIA I PRACE KONSERWATORSKIE W LATACH 2018–2023

Zakres prac konserwatorskich z lat 2018–2023

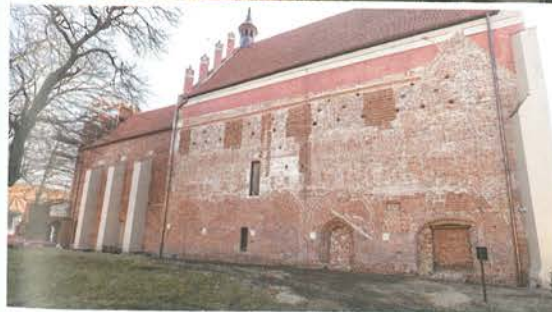
6. Barczewo. Kościół Świętego Andrzeja. Elewacja północna będąca świadectwem skomplikowanej historii architektonicznej klasztoru i kościoła, stan po konserwacji w 2022 roku. Fot. Damian Kwiecień – Gorek Restauro.

Podczas badań architektonicznych ustalono pierwotną formę gotyckiego krążanka. Dla jej uczynienia wmurowano kamienie z piaskowca w miejscach konsol, a pozostałe powierzchnie murów ceglanych potraktowano w sposób bardzo zachowawczy, pozostawiając wszelkie ślady przekształceń architektonicznych, zniszczeń, a także ślady użytkowania.

Na szczególną uwagę na elewacji północnej korpusu zasługuje odkryte w dolnej kondygnacji, w trakcie badań architektonicznych, przejście w murze i niewielka klatka schodowa prowadząca pierwotnie z południowego skrzydła klasztoru na ambonę.

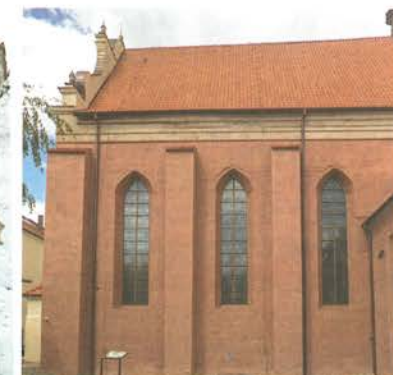
10. Barczewo. Kościół Świętego Andrzeja. Elewacja wschodnia, stan po konserwacji z rekonstrukcją kolorowych tynków, trzech dużych okien i sygnaturki, 2022 roku. Fot. Damian Kwiecień – Gorek Restaura.

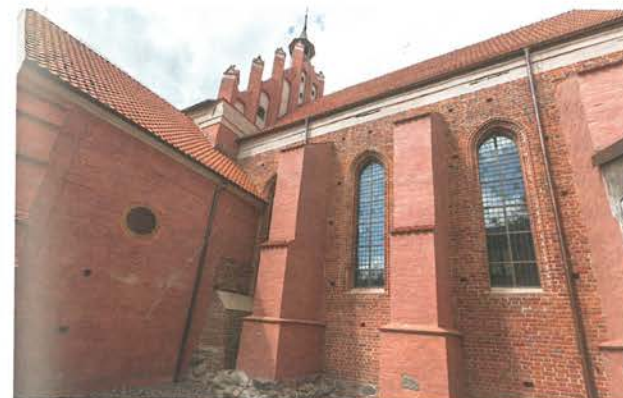
11. Barczewo. Kościół Świętego Andrzeja. Widok elewacji południowej prezbiterium, stan po ukończeniu prac konserwatorskich, 2022. Fot. Damian Kwiecień – Gorek Restaura.

Więcej śladów pozostało do naszych czasów po oknach późniejszych – z końca XVII wieku – i ten etap został odtworzony podczas prac konserwatorskich. Odnaleziono mianowicie fragmenty środkowego drewnianego słupka, w nadmurowanych parapetach trzech okien. Oprócz tego w zastygłym tynku odcisnięty był negatyw XVII-wiecznej drewnianej ramy okiennej, w której mocowano błonę oszklenia. Według odnalezionych relikwów odtworzono kształt

i profile drewnianego słupka, szerokość i miejsce osadzenia ramy. Szklenie z małych szybek łączonych listwami ołowianymi wykonano, nawiązując do analogicznych rozwiązań stosowanych w tym czasie. Relikty XVII-wiecznych okien odkryto w dolnych partiach – wyżej glify okien były rozkute podczas zmian wystroju wnętrza w latach 30. XVIII wieku oraz wymiany okien około 1790 i po 1890 roku.

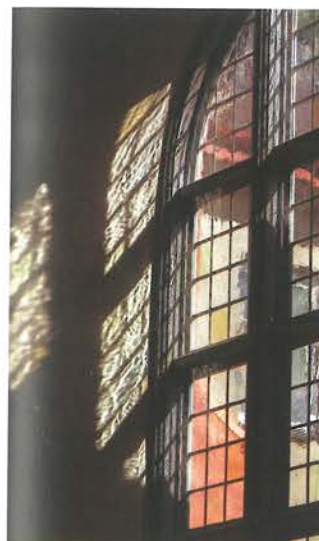
12. Barczewo. Kaplica Świętego Antoniego. Zrekonstruowane barokowe okna, 2022. Fot. Damian Kwiecień – Gorek Restaura.

W kaplicy przywrócono okna barokowe z lat 40. XVII wieku, czyli etapu rozbudowy wcześniejszej manierystycznej kaplicy centralnej. Podczas prac usunięto XIX-wieczne zamurowanie z cegły maszynowej i odsłonięto barokowe ościeża oraz zrekonstruowano półkolisty wykrój okna. Forma ościeży i ślady w tynku świadczyły, że były to okna o masywnej drewnianej ościeżnicy, osadzonej przy licu zewnętrznym muru. W tym okresie historycznym okna miały grube słupki konstrukcyjne i poprzeczne ślemiona, tworzące podział na niewielkie kwatery. Wielkość kwater uzależniona była od technologii wytwarzania szkła. Możliwe do wykonania okazały się jedynie małe szybki, które – osadzone w gęstej siatce listew ołowianych – tworzyły ciężką błonę, uginającą się pod własnym ciężarem przy zbyt dużej rozpiętości.

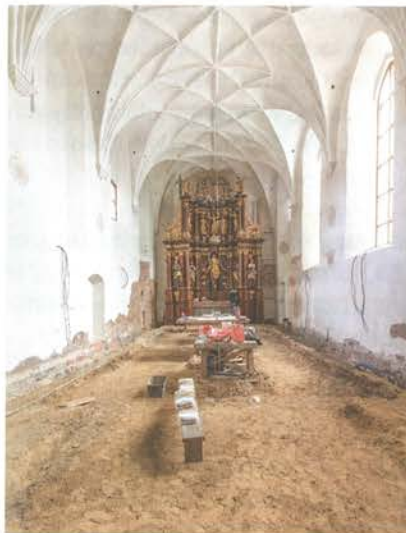
13. Barczewo. Kościół Świętego Andrzeja. Prezbiterium w trakcie prac konserwatorskich, 2021. Fot. Damian Kwiecień – Gorek Restaura.

W trakcie prac konserwatorskich przeprowadzono częściowe przywrócenie pierwotnego układu architektonicznego prezbiterium. Relokacja ołtarza głównego na pierwotne miejsce, przestawionego na środek prezbiterium w drugiej połowie XX wieku, umożliwiła wkomponowanie nastawy w rokokowe polichromie odsłonięte na wschodniej ścianie prezbiterium. Równolegle przeprowadzono kwerendę archiwalną, popartą badaniami analogicznych dzieł warsztatu Johanna Christiana Schmidta, które podały w wątpliwość zastraną kolorystykę ołtarza utrzymaną w tonie ciemnych brązów.

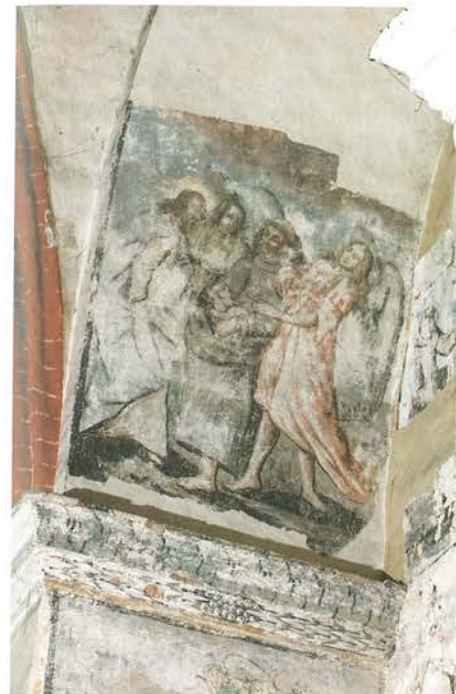
19. Barczewo. Kościół Świętego Andrzeja, kaplica Świętego Franciszka. Odsłonięta w trakcie prac dekoracja malarska ściany północnej korpusu nawowego w arkadzie bocznej kaplicy, związana z istnieniem bractwa tercjarskiego.
