Diagnostyka off-line stanu izolacji uzwojeń silników 6 kV z wykorzystaniem obrazowania akustycznego wylądowań niezupełnych

Abstract. In industrial plants where critical production processes are carried out using medium-voltage motors, insulation winding diagnostics play a crucial role. To achieve this, a comparative assessment of partial discharge measurement results is conducted for units of the same type, and its effectiveness largely relies on years of diagnostic experience. To analyze the partial discharge results, the phase-resolved partial discharge (PRPD) method is employed, which determines specific parameters of partial discharges in relation to the phase of alternating voltage. By having established reference partial discharge patterns, it becomes possible to identify the type of insulation fault in the motor without pinpointing its location. This presentation discusses new opportunities for supporting offline diagnostics using an acoustic camera, which analyzes the acoustic spectrum of partial discharges and locates their occurrence on an optical image of the inspected object. The acoustic camera utilizes a wide range of broadband microphones and visualizes the acoustic

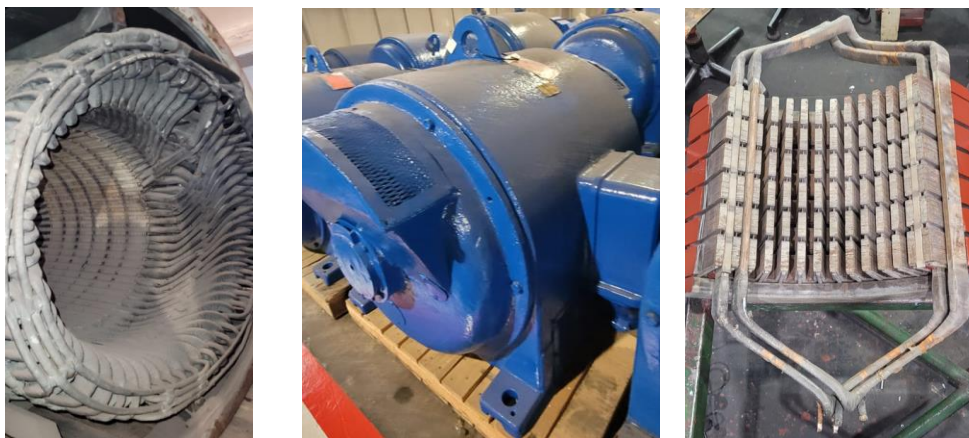
Rys. 2. Silnik 6 kV typu SCDdm114s wybrany do analizy i przygotowania badanego modelu: widok uszkodzenia (a); widok ogólny (b); wycięty fragment stojana z pozostawionymi oryginalnymi cewkami (c)

Do celów badan WNZ przygotowano dwa modele fragmentów stojana silnika 6kV typu SCDdm114s produkcji EMIT (1973 r.) o mocy 250 kW dla 1485 obr/min na napięcie 6000 V $\cos\varphi=0,86$, $f=50$ Hz o uzwojeniach stojana połączonych w gwiazdę. Do przygotowania stanowiska wybrano silnik po awarii - zwarcie międzyfazowe podczas eksploatacji. Wygląd silnika oraz wycięty kawałek stojana z

wybraną oryginalną nieuszkodzoną cewką pokazano na rysunku 2.

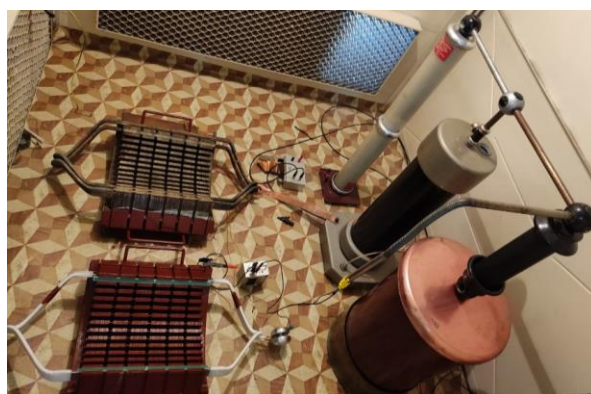
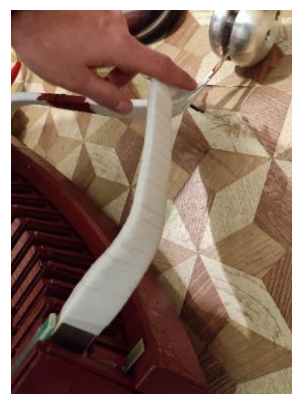
Rys. 3. Badane modele cewek ułożonych w żłobkach wyciętych fragmentów rdzenia stojana silnika 6 kV: oryginalna cewka z 1973 roku oraz nowa cewka z nowym uzwojeniem w technologii RR (a); zbliżenie na wyprowadzenia połączeń czołowych nowej cewki (b)

W pierwszym modelu, w wyciętym fragmencie rdzenia stojana w żłobkach umieszczono cewkę oryginalnie zamontowaną jeszcze w 1973 roku, z izolacją wykonaną w technologii RR. Oryginalne uzwojenie DNSS 1x6,5 o długości pręta 424 mm zawierało 18 pętli pręta miedzianego układanych z poskokiem 12. W drugim modelu umieszczono cewkę z nową izolacją, również wykonaną w technologii RR. Oba rozwiązania modelowe zestawiono na stanowisku badawczym pokazanym na rys. 3.

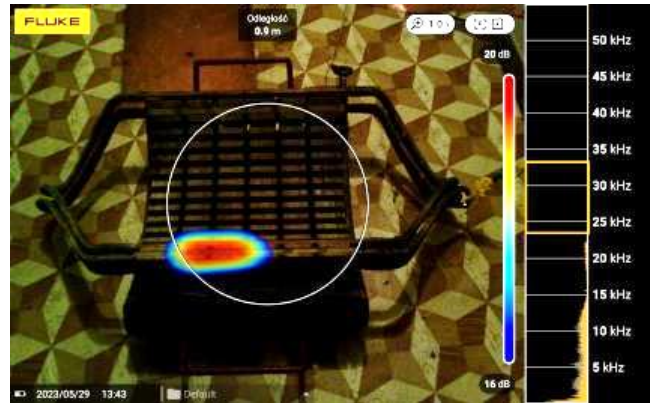
Rys. 6. Lokalizacja WNZ w cewce z 1973 roku przy napięciu przemiennym 3,5 kV (znamionowe napięcie fazowe $U_{IN} = 3,46$ kV)

Dla cewki nowej przy napięciu 2,5 kV i również wyższym 3 kV kamera akustyczna, mimo rejestracji impulsów akustycznych, nie daje możliwości wskazania miejsca koncentracji, która dopiero występuje przy napięciu 3,5 kV, bliskim znamionowemu fazowemu (Rys. 6, Rys. 7).

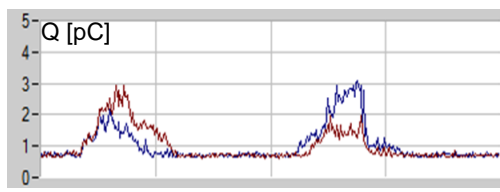
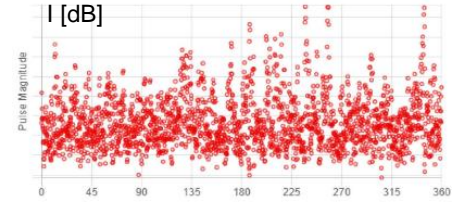
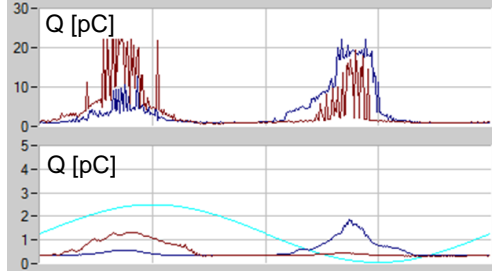
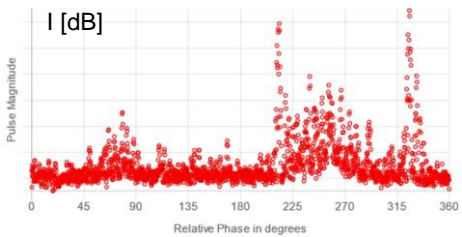
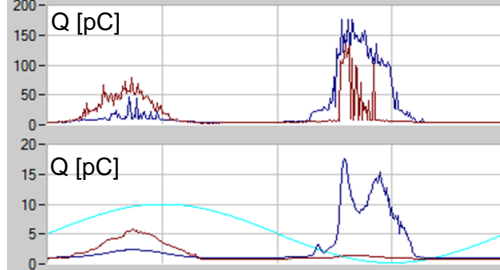
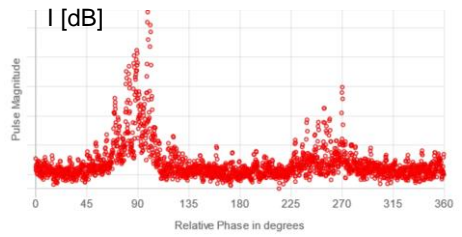
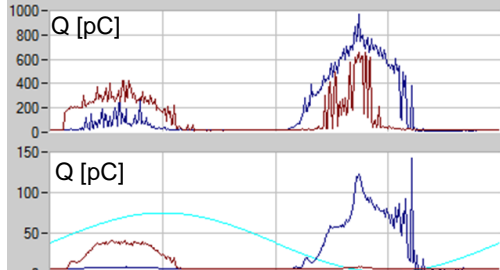
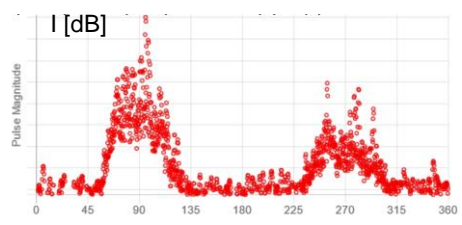
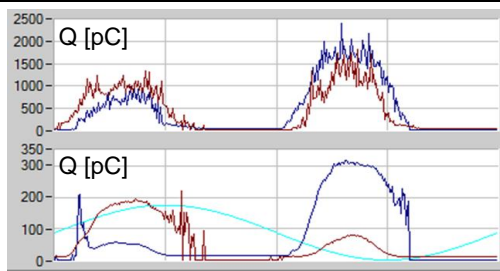
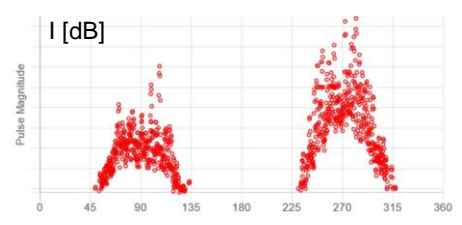
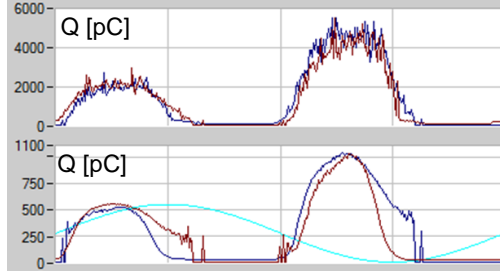
Tabela 2. Pomiary dla modelu z cewką eksploatowaną (z 1973 r) analizatorem LDS-6 z kalibracją toru pomiarowego 500 pC

Napięcie próby	Ładunek pozorny WNZ (max./średni)	Rozkład WNZ z analizatora LDS-6	Nateżenie dźwięku WNZ (max.)	Rozkład WNZ z kamery akustycznej Fluke ii910
1,7 kV	$Q_{\max} = 3 \text{ pC}$

Wykonane w kolejnym etapie badania z wykorzystaniem łącznie metody elektrycznej (analizator LDS-6) i akustycznej (kamera Fluke ii900) zmieniły początkową tezę o lokalizacji wad w izolacji. Obserwacja kamerą akustyczną wskazała jednoznacznie na występowanie WNZ w izolacji żłobkowej, co wskazuje, że analiza WNZ metodą elektryczną, na podstawie analizy statystycznej, może prowadzić do błędnego wnioskowania co do rodzaju wady izolacji.

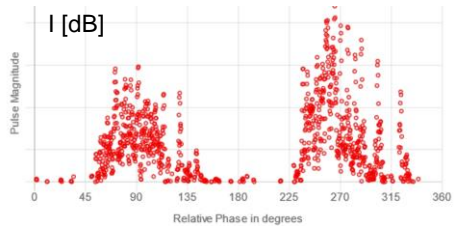
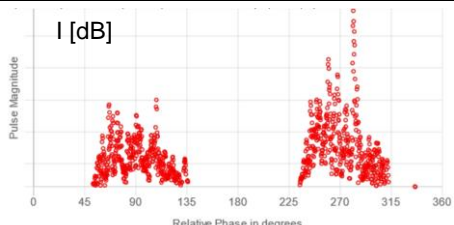
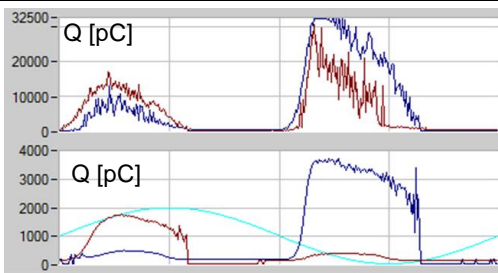
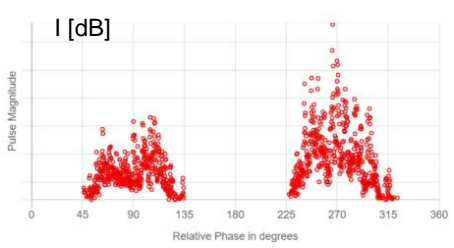
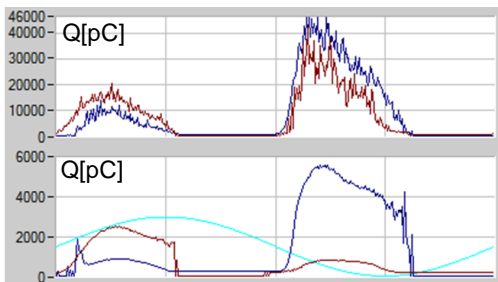
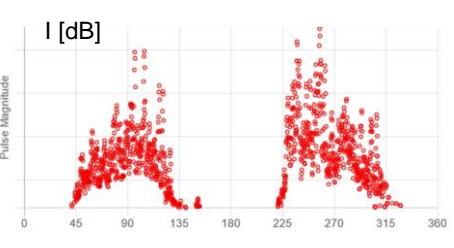
Tabela 3. Pomiary dla układu modelu z cewką o nowej izolacji analizatorem LDS-6 z kalibracją toru pomiarowego 500 pC

Napięcie próby	Ładunek pozorny WNZ (max./średni)	Rozkład WNZ z analizatora LDS-6	Natężenie dźwięku WNZ (max.)	Rozkład WNZ z kamery akustycznej Fluke ii910
2,5 kV	$Q_{max} = 30 \text{ pC}$

Chociaż wykazano, że metoda elektryczna charakteryzuje się znacznie wyższą czułością w stosunku do analizy kamerą akustyczną, to stosowanie jednocześnie innych, dodatkowych metod w celu uzyskania wiedzy występowania WNZ i ich lokalizacji wydaje się bardzo korzystne [8]. Obserwowane WNZ w izolacji żłobkowej w nowej cewce są spowodowane niewystarczającą impregnacją, która zostanie poprawiona w kolejnej wersji modelu. Podczas nieprawidłowego technologicznego procesu impregnacji przypadkowo mogą występować wtrąciny w warstwie izolacyjnej. Wymienić tu należy niewystarczający poziom próżni lub ciśnienia, niewłaściwą lepkość żywicy, nieodpowiedni zakres temperatur, nierówności taśmy lub występowanie obcych przedmiotów w taśmie. Po przyłożeniu
