Diagnostyka off-line stanu izolacji uzwojeń silników 6 kV z wykorzystaniem obrazowania akustycznego wylądowań niezupełnych

Abstract. In industrial plants where critical production processes are carried out using medium-voltage motors, insulation winding diagnostics play a crucial role. To achieve this, a comparative assessment of partial discharge measurement results is conducted for units of the same type, and its effectiveness largely relies on years of diagnostic experience. To analyze the partial discharge results, the phase-resolved partial discharge (PRPD) method is employed, which determines specific parameters of partial discharges in relation to the phase of alternating voltage. By having established reference partial discharge patterns, it becomes possible to identify the type of insulation fault in the motor without pinpointing its location. This presentation discusses new opportunities for supporting offline diagnostics using an acoustic camera, which analyzes the acoustic spectrum of partial discharges and locates their occurrence on an optical image of the inspected object. The acoustic camera utilizes a wide range of broadband microphones and visualizes the acoustic

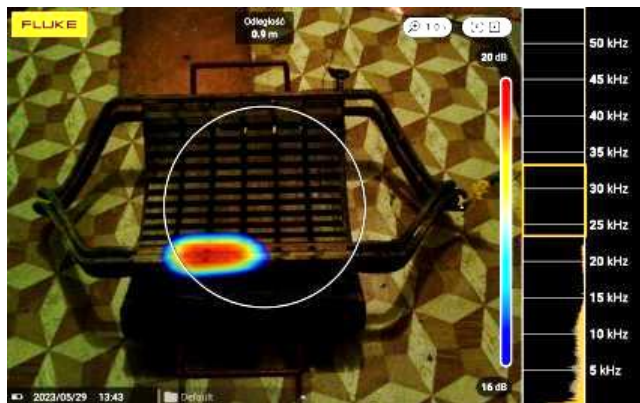
Rys. 6. Lokalizacja WNZ w cewce z 1973 roku przy napięciu przemennym 3,5 kV (znamionowe napięcie fazowe $U_{IN} = 3,46$ kV)

Dla cewki nowej przy napięciu 2,5 kV i również wyższym 3 kV kamera akustyczna, mimo rejestracji impulsów akustycznych, nie daje możliwości wskazania miejsca koncentracji, która dopiero występuje przy napięciu 3,5 kV, bliskim znamionowemu fazowemu (Rys. 6, Rys. 7).

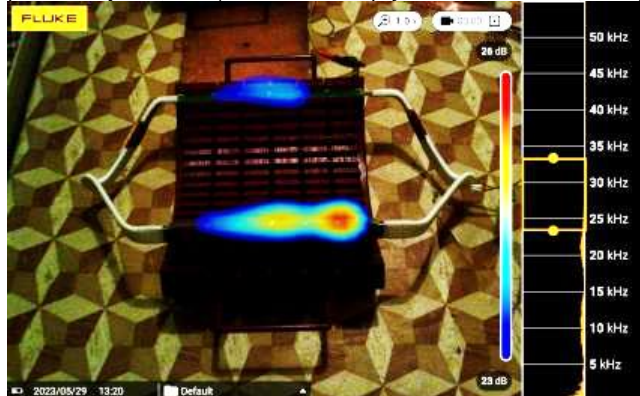
Rys. 7. Lokalizacja WNZ w cewce nowej, nieprawidłowo impregnowanej, przy napięciu 3,5 kV (znamionowe napięcie fazowe $U_{IN} = 3,46$ kV)

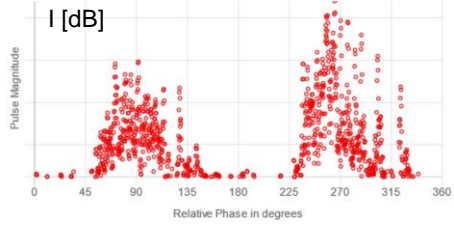
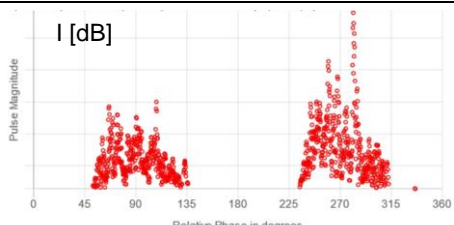
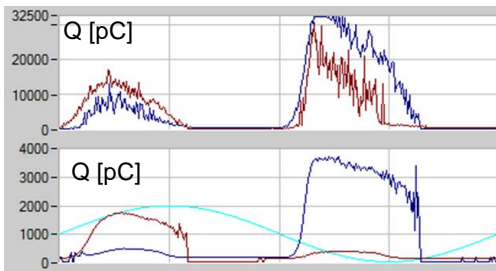
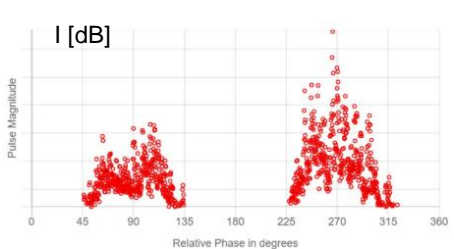
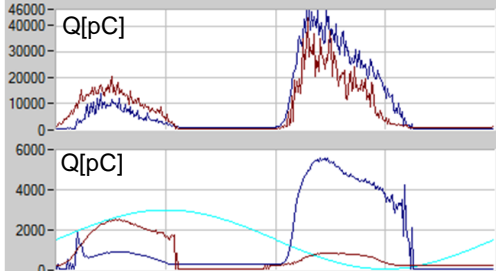
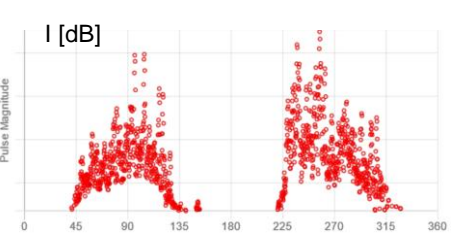
Tabela 3. Pomiary dla układu modelu z cewką o nowej izolacji analizatorem LDS-6 z kalibracją toru pomiarowego 500 pC
