## Proaktywne podejście geotechniczne do zachowania dziedzictwa kulturowego i naturalnego: przypadek San Leo we Włoszech

### Proactive Geotechnical Approach to Preserve Cultural and Natural Heritage: The Case of the Town of San Leo in Italy

**Keywords:** heritage protection, stability analysis, back analysis, DEM

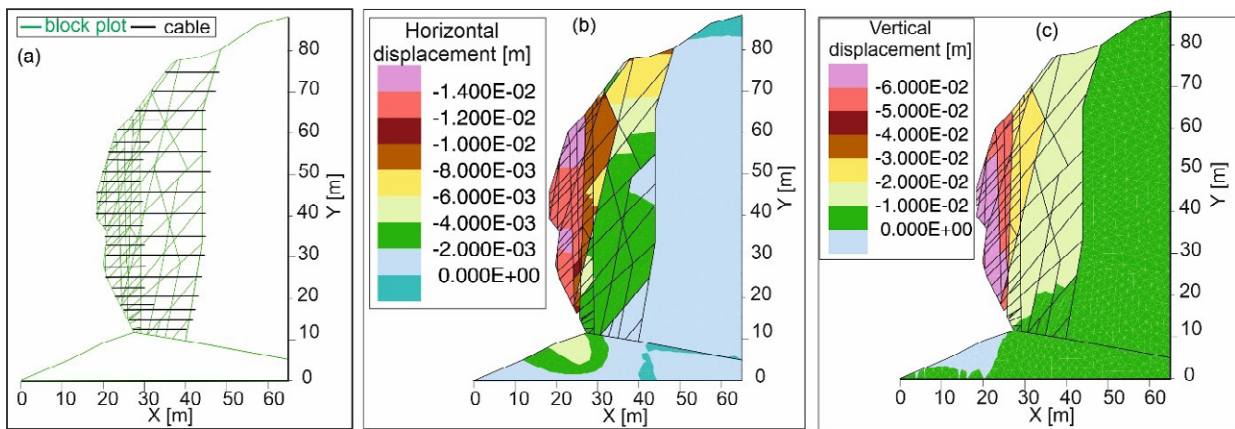
Fig. 10. Section C–C': a) arrangement of anchor in the case of reinforced rock massif, b) horizontal, c) vertical displacement field.

In order to avoid sagging and destruction to the cliff, it was designed to be reinforced with passive ce-

The considerable amount of work involved in drilling the boreholes may raise concerns about possible damage to the cliff due to dynamic effects in this zone. However, the high strength of the rock massif will prevent the occurrence of damage, e.g. secondary joints. In addition, a very beneficial effect affecting the quality of the rock massif will be the formation of micro-cracks around the drilled holes. The advantage comes from the formation of a reinforced zone by cement injection and the “gluing together” of any microcracks.

It is worth noting that the reinforcement of the cliff with passive anchors will not affect the foundation of the fortress, and thus its cracking or damage. From the conservation point of view, it is important that the proposed solution allows the preservation of landscape values, which would not be possible with other solu-
