## REKONSTRUKCJA DACHU KOŚCIOŁA ŚW. KATARZYNY W GDAŃSKU

### RENOVATION OF ST. CATHERIN CHURCH IN GDAŃSK

Opisano stan zniszczeń konstrukcji dachu kościoła w wyniku pożaru, który miał miejsce w maju 2006 r. Przedstawiono zaakceptowany przez konserwatora projekt odbudowy dachu nad nawą główną kościoła, z wykorzystaniem poddasza na potrzeby muzealne (muzeum Heweliusza).

In this paper the new restoration design of the wooden church roof is presented after the fire damage which took place 22nd May 2006.

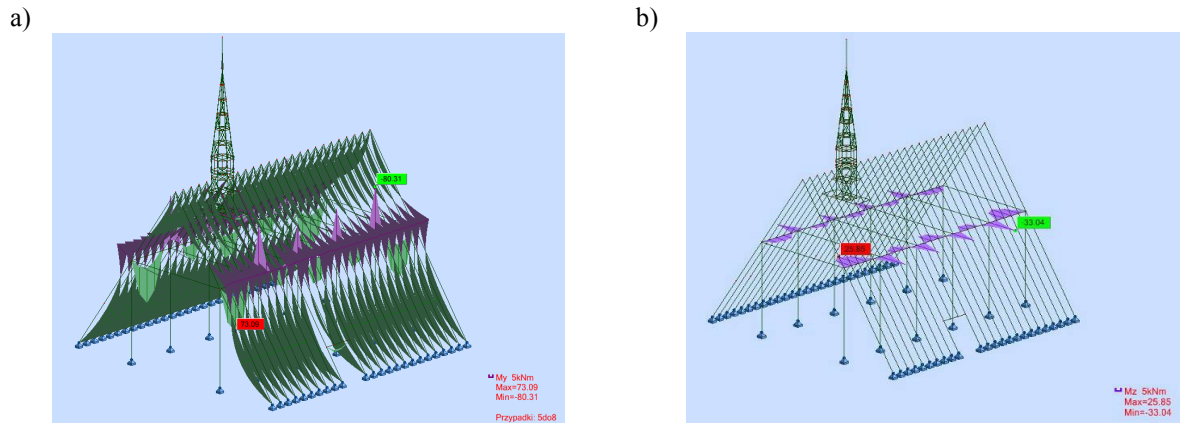
Rys. 11. Obwiednie momentów zginających - a) w płaszczyźnie y, b) w płaszczyźnie z.  
Fig. 11. Bending moment envelopes - a) for plane y, b) for plane z.

Obwiednie momentów, sił normalnych i poprzecznych będącą wynikiem kombinacji obciążeń przedstawiono na rys. 11a, 11b, 12a i 12b.

W wyniku przeprowadzonej analizy statyczno-wytrzymałościowej przestrzennego schematu konstrukcji dachu uzyskane wielkości statyczne (rys. 11, 12) zostały wykorzystane do wymiarowania przekrojów poprzecznych krokwi dachu i opracowania szczegółów połączeń poszczególnych elementów. Przykładowe szczegóły konstrukcyjne węzłów zostały przedstawione na rysunkach: rys. 13 ÷ 17.

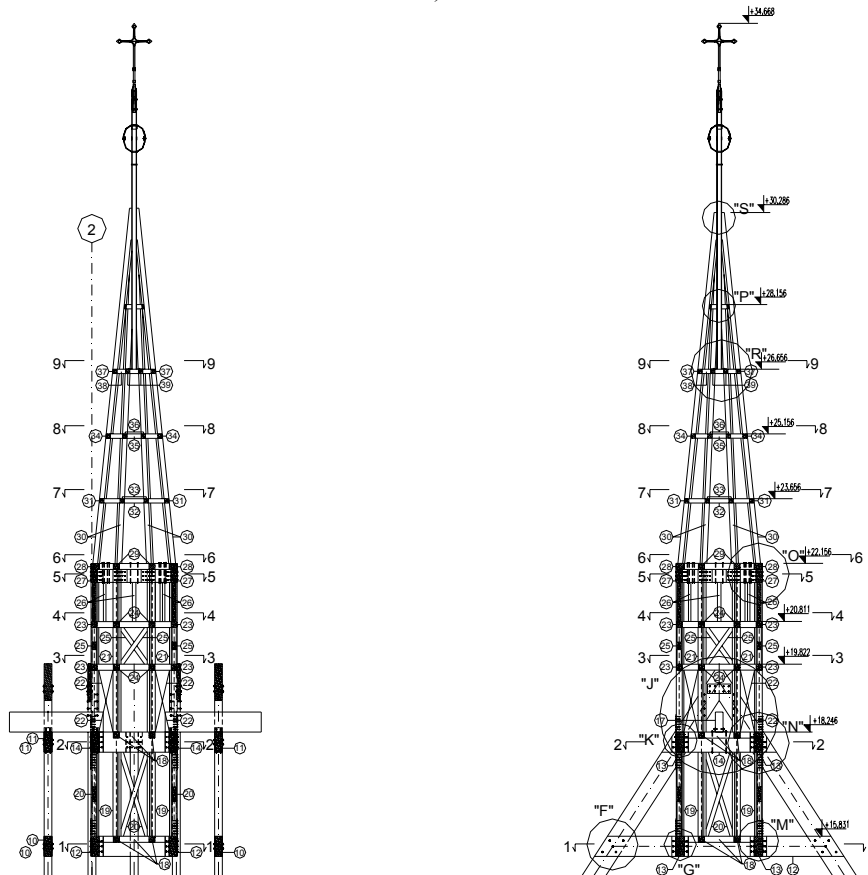
Rys. 18. Sygnaturka: a) przekrój podłużny, b) przekrój poprzeczny.

Więźbę dachową w konstruowaniu podobnie jak i wykonawstwo komplikują cztery boczne kaplice od strony płd. (ul. Katarzynki), których rzuty poziome zamiast prostokątnych mają kształt trapezowy. Najbardziej skomplikowanym elementem architektoniczno-konstrukcyjnym jest wspomniana sygnaturka o wysokości 12 m zaprojektowana z drewna, w rzucie posiadająca kształt foremnego ośmioboku. Jej kształt został odtworzony na podstawie zdjęć sprzed kilkadziesiąt lat. Sygnaturka przedstawiona na rys. 18 została zaprojektowana zgodnie ze zdjęciami archiwalnymi i usytuowana w kalenicy dachu nad korpusem głównym od strony prezbiterium.
