Ocena bezpieczeństwa wiaduktu kolejowego uszkodzonego wskutek uderzeń pojazdów ponadgabarytowych

W ciągu linii kolejowej Olsztyn – Bogaczewo, nad drogą krajową nr 7 Warszawa – Gdańsk w Pasłęku, znajduje się mały wiadukt kolejowy (rys. 1). Ustrój nośny przęsła stanowią dźwigary blachownicowe, współpracujące z ortotropową płytą jezdni. Dźwigary są odchylone pod kątem 20° od pionu. Dźwigar składa się ze środka o przekroju 1500×12 mm, pasa górnego 400×30 w strefie przypodporowej i 400×40 w strefie przęsłowej oraz pasa dolnego 310×20 na całej długości przęsła. Skrajnia ruchu drogowego pod mostem wynosi 4,80 m.

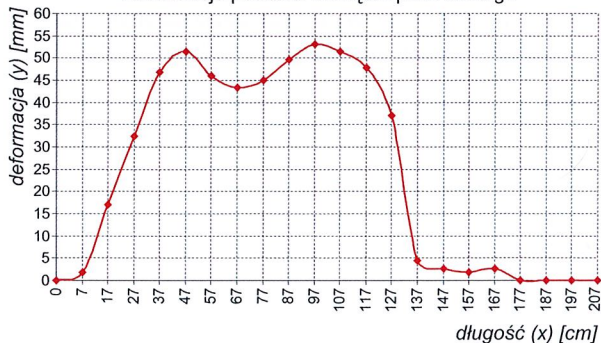
Rys. 5. Pomierzone deformacje pionowe krawędzi pasa dolnego dźwigara od strony Warszawy

Lokalizację oraz stwierdzone uszkodzenia dźwigara od strony Warszawy pokazano na rys. 3 i 4, a pomierzone deformacje pionowe zewnętrznej krawędzi pasa dolnego w strefie uszkodzenia – na rys. 5.

Zaproponowano rozwiązanie, w którym główne działania naprawcze polegały na wymianie uszkodzonych elementów pasów dźwigarów [6] i wymianie uszkodzonych elementów chodników roboczych, naprawie styków pasów dolnych poprzecznic (styki sprężone) oraz wstawianiu nowych blach pasów dolnych dźwigarów w miejsce uprzednio wyciętych fragmentów zdeformowanych. Przed przystąpieniem do naprawy zalecono odciążyć konstrukcję w strefie uszkodzeń i tym samym zredukować w niej naprężenia. W wyniku analiz wybrano wariant polegający na aktywnym podparciu konstrukcji w przęśle (rys. 12). Po wprowadzeniu siły 2×240 kN (rys. 13) uzyskano skuteczne odciążenie stref uszkodzonych, a także umożliwiono utrzymanie ruchu wahadłowego pojazdów pod obiektem, z zachowaniem odpowiednich środków bezpieczeństwa. Rozkład naprężeń w strefie uszkodzenia po wycięciu fragmentu pasa zilustrowano na rys. 14.
