## Ocena bezpieczeństwa wiaduktu kolejowego uszkodzonego wskutek uderzeń pojazdów ponadgabarytowych

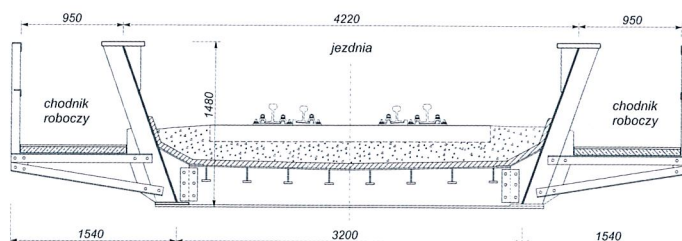
Rys. 2. Przekrój poprzeczny wiaduktu

rów głównych wykonano chodniki robocze z kątowników  $80 \times 80 \times 8$  oraz prefabrykowanych płyt żelbetonowych grubości 6 cm. Konstrukcja przęsła opiera się na masywnych przyczółkach betonowych, posadowionych bezpośrednio. Maksymalna prędkość eksploatacyjna według projektu wynosi 100 km/h. Przekrój poprzeczny wiaduktu pokazano na rys. 2.

Opisany wiadukt kolejowy ma specyficzną strukturę przęsła. Mała wysokość konstrukcyjna wraz z płytą ortotropową stwarza bardzo korzystne warunki pracy przęsła pod obciążeniem. Współpraca płyty ortotropowej z dźwigarem w przenoszeniu naprężeń rozciągających (por. rys. 2) pozwoliła na pracę konstrukcji pod obciążeniem eksploatacyjnym przy istotnie uszkodzonym pasie dolnym. Niestety, wiele wiaduktów stalowych nad drogami to klasyczne konstrukcje z jezdnią otwartą, charakteryzujące się praktycznie symetryczną pracą dźwigarów głównych. W takim wypadku uszkodzenie pasa rozciąganego może być przyczyną katastrofy komunikacyjnej. W celu zobrazowania problemu wykonano proste obliczenia symetrycznego dźwigara stalowego z wprowadzoną wstępnie imperfekcją pasa dolnego. W obliczeniach nie uwzględniono naprężeń pierwotnych powstałych w wyniku deformacji. Celem analizy było tylko zademonstrowanie jakościowe skutków wprowadzenia wygięcia w pasie (rys. 15). Przedstawiony na tym rysunku wynik pokazuje wyraźną koncentrację naprężeń w strefie imperfekcji, niedopuszczalną z punktu widzenia wytrzymałości zmęczeniowej.

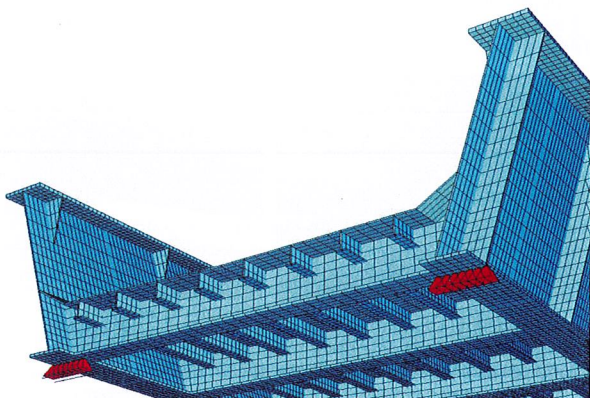
Rys. 9. Model obliczeniowy – szczegół przypodporowy (SOFiSTiK)

konstrukcyjnych przęśla uwzględniono bezpośrednio w modelu numerycznym, natomiast ciężar nawierzchni przyjęto jako obciążenie powierzchniowe na całej długości przęśla. Obciążenie użytkowe przyjęto zgodnie z PN-S-10030:1985 dla klasy  $k+1$ . Model numeryczny fragmentu przypodporowego przęśla wiaduktu przedstawiono na rys. 9.

Ogółem układ zdyskretyzowano na 42 168 elementów, w tym 42 000 elementów powłokowych klasy  $C^0$  i 168 elementów belkowych.
