# Wpływ niezgodności spawalniczych na właściwości mechaniczne złączy spawanych pod wodą metodą mokrą

## Effect of welding imperfections on mechanical properties of underwater wet welded joints

The paper presents the characteristics of manual metal arc underwater wet welding. On the basis of experimental studies the effect of welding defects on mechanical properties of welded joints was estimated. It was found out that occurring of welding imperfections have no influence on leak tightness of welded joints but cause the decrease of mechanical properties associated with bending test.

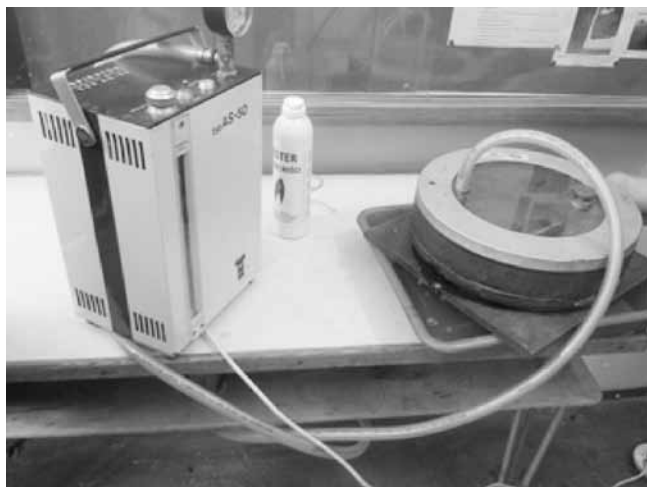
Badania nie ujawniły nieszczelności złączy próbnych (brak pęcherzy gazowych podczas próby wokół spoin). Wszystkie próbki zostały ocenione pozytywnie.

**Rys. 5.** Stanowisko do badania szczelności złączy spawanych przy zastosowaniu komory kołowej

**Fig. 5.** Stand for the investigation of leak tightness of welding joints with the use of the circular chamber

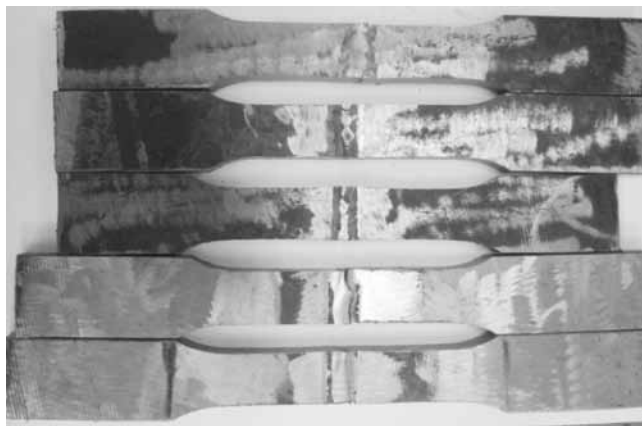
Badania wykazały, że zrywanie próbek w każdym przypadku przebiega w materiale spoiny. Jest to skutkiem występowania niezgodności spawalniczych. Główne znaczenie mają tutaj: niepełne wypełnienie rowka spawalniczego, które determinuje powstawanie karbu, braki przetopu oraz żużle zmniejszające przekrój nośny w miejscu występowania niezgodności. Należy jednak zaznaczyć, że uzyskane wartości wytrzymałości na rozciąganie  $R_m$  dla czterech próbek mieszczą się w granicach ustalonych normą dla stali S355J2G3 ( $480 \leq R_m \leq 630$  MPa). Tylko próbka 10/111/PA-0 charakteryzuje się niższą wartością  $R_m$  w odniesieniu do wymagań normy (399,2 MPa). Niezgodności występujące na całej długości złączy próbnych pozwoliły na uzyskanie wartości  $R_m$  mieszczących się w ramach normy materiałowej. Elementy konstrukcji spawane pod wodą i poddane oddziaływaniu wyłącznie naprężeń rozciągających mogą być eksploatowane. Jednak w takim przypadku zaleca się stosowanie monitoringu stanu naprężeń, aby uniknąć ewentualnych awarii skutkujących np. skażeniem środowiska.

**Rys. 11.** Próbki przygotowane do próby rozciągania poprzecznego złączy spawanych pod wodą

**Fig. 11.** The view of underwater welded specimens prepared for the test of the transverse tension
