## **Stan techniczny 80-letniej kopuły Dworca Morskiego w Gdyni**

**Prof. zw. dr hab. inż. Tadeusz Godycki-Ćwirko, dr hab. inż. Krystyna Nagrodzka-Godycka, prof. PG,  
dr inż. Paweł Piotrkowski**

**Politechnika Gdańska, Wydział Inżynierii Lądowej i Środowiska**

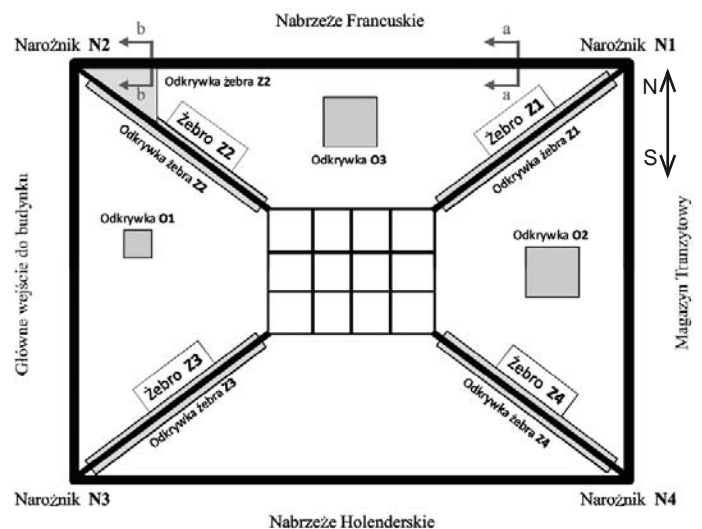
Rys. 3. Lokalizacja odkrywek wewnętrznych i zewnętrznych [6]

Na rys. 3 pokazano lokalizację miejsc, w których wykonano nawiercenia w powłokach w celu uzyskania rdzeni betonowych do badań wytrzymałościowych.

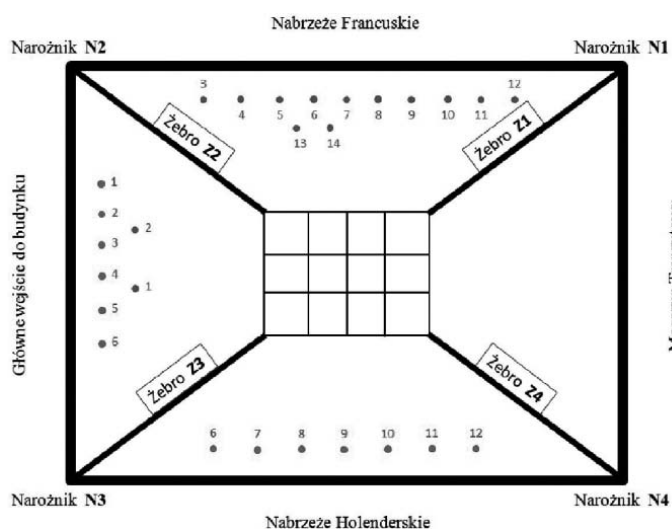
Rys. 5. Lokalizacja miejsc pobrania rdzeni do badań wytrzymałości betonu według [6]

Wyniki badań wytrzymałościowych próbek betonu otrzymano z odwiertów rdzeniowych dostarczonych do badań laboratoryjnych przez Wykonawcę. Stosując zalecenia normy PN EN 206-1:2003, klasę betonu powłok zachodniej i południowej określono jako C25/30.

Wykorzystując wyniki badań próbek pobranych z powłoki północnej (Nabrzeże Francuskie) – z września 2013, według normy PN EN 206-1:2003, otrzymano klasę betonu C20/25.

Wynika z tego, że beton powłoki, który wykonano metodą torkretowania, po osiemdziesięciu latach eksploatacji jest w bardzo dobrym stanie. Na podstawie wyników badań chemicznych stwierdzono, że zasadowość betonu (pH) miała war-

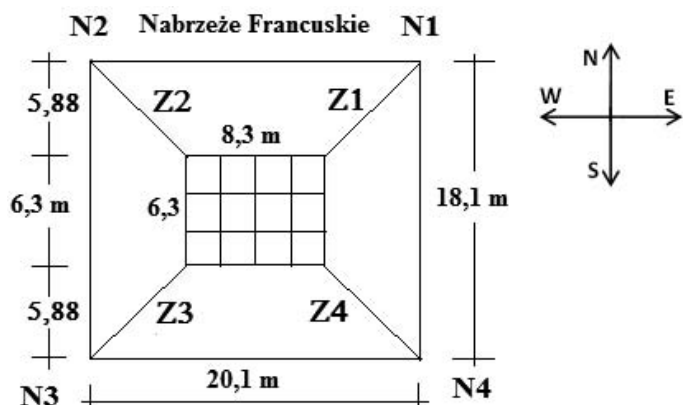
Rys. 13. Belki obwodowe styeczne w narożach N1÷N4 z żebrami Ż1 ÷ Ż4

Na rys. 13 przedstawiono zarys poziomej prostokątnej belki obwodowej, stanowiącej wieńiec podporowy powłok i żeber. Kopułę u swej podstawy poprzez belki obwodowe wsparto na żelbetowej konstrukcji ram przestrzennych i murów wykonanych z cegieł ceramicznych na zaprawie wapienno-cementowej. W tej sytuacji można przyjąć, że belki obwodowe są w swych przęsłach i narożach nieprzesuwne na działanie sił pionowych i poziomych. Wątpliwości w zakresie przesuwu w kierunku poziomym budziła tylko belka północna odbudowana po wojnie między narożami N1 i N2.

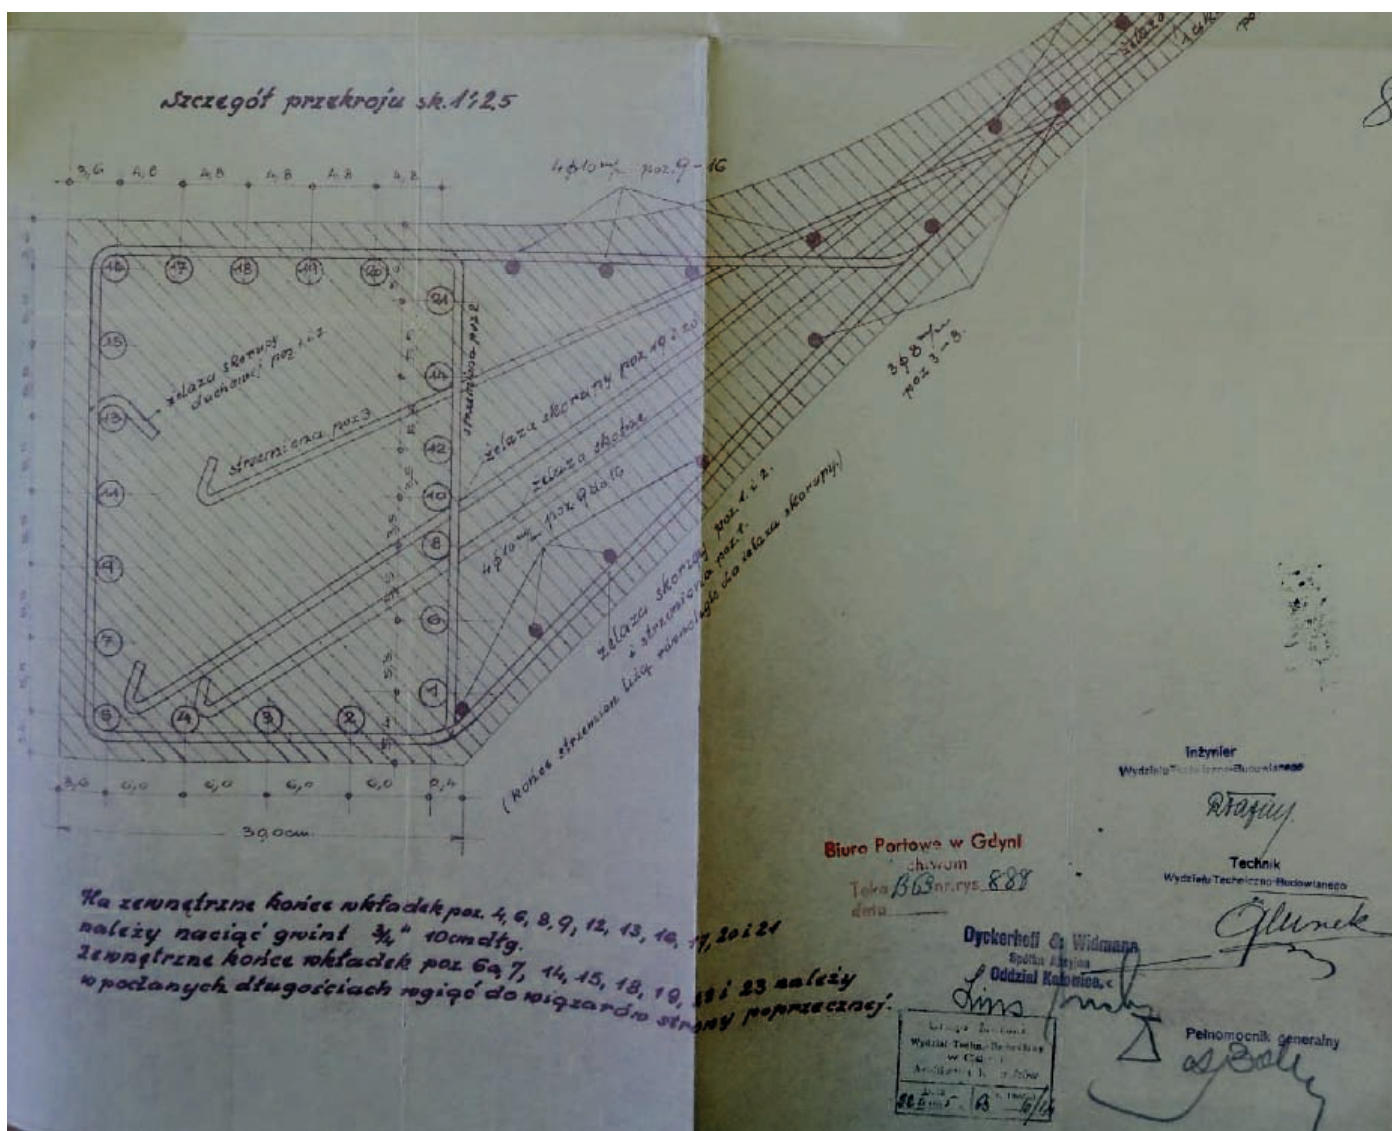
Rys. 14. Przekrój poprzeczny belki obwodowej – szczegół zbrojenia od strony północnej i południowej (rok 1932)

przy czym były one zbrojone na obwodzie dwudziestoma prętami  $\phi 20$  z kotwieniem za pomocą śrub. Ze szczegółu zakotwień (rys. 14) można wnioskować, że belki krótszych ścian od zachodu i wschodu miały w sumie zbrojenie co najmniej 12  $\phi 20$  kotwionych za pomocą śrub.

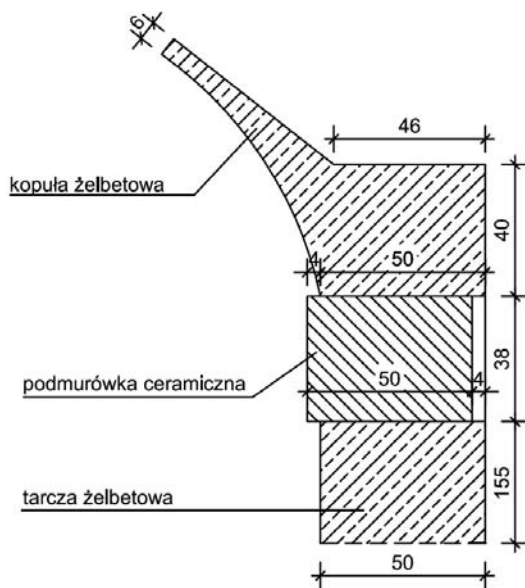
Rys. 16. Przekrój belki obwodowej od strony Nabrzeża Francuskiego w sąsiedztwie narożnika N1

Nowo wykonana belka różni się w zasadniczy sposób od pierwotnej z roku 1933, zarówno co do geometrii przekroju, jak też ilości zbrojenia. Na rys. 16 pokazano obecny przekrój poprzeczny belki obwodowej od strony Nabrzeża Francuskiego w sąsiedztwie narożnika N1. Na kolejnym rys. 17 przedstawiono przekrój tej belki w sąsiedztwie narożnika N2.

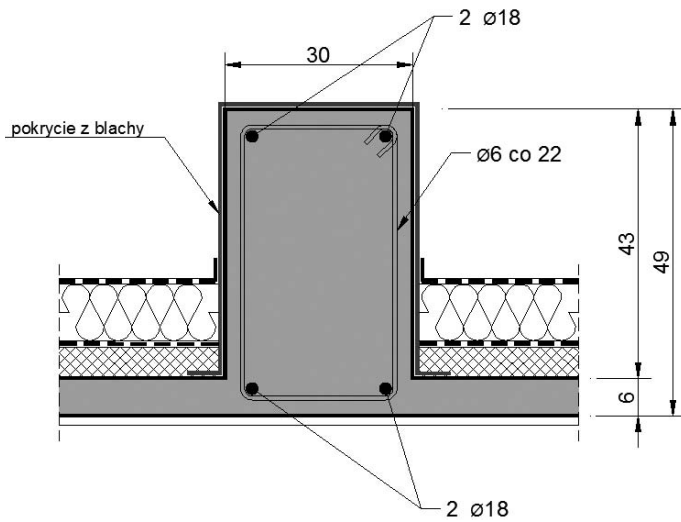
Rys. 18. Przekrój poprzeczny żebra ukośnego (warstwy wykończeniowe patrz rys. 4)

Wysokość żebrowania ukośnego maleje w miarę wznoszenia i przy świetliki wystają ponad powłokę o około 30 cm. Na rys. 18 pokazano węzeł naroża N1.

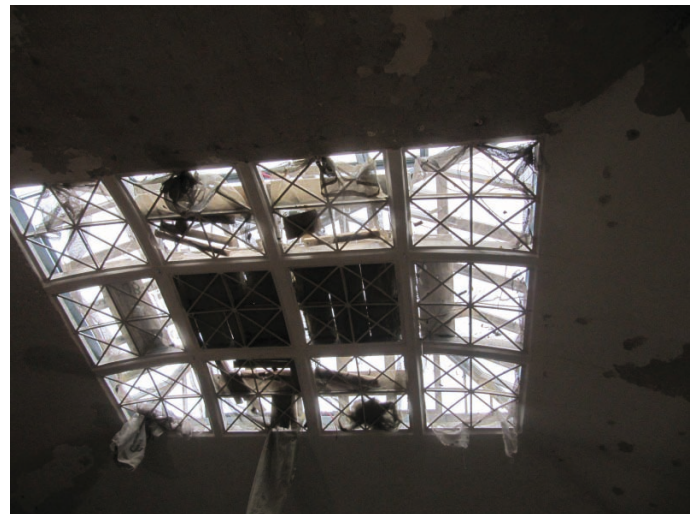
Rys. 21. Ruszt żelbetowy świetlika w widoku z wnętrza hallu Dworca Morskiego.

Na rys. 21 przedstawiono widoczny od wewnątrz halu Dworca Morskiego żelbetowy ruszt belek o przekroju  $b \times h = 20 \times 30$  cm<sup>2</sup>, stanowiący konstrukcję wsporczą stalowej, prętowej konstrukcji przeszklenia świetlika.

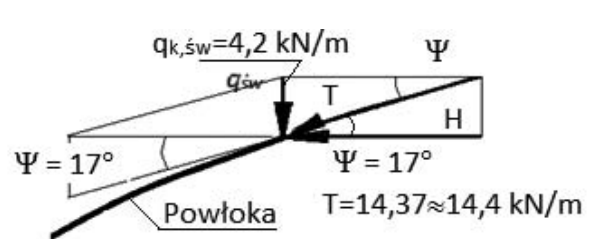
Rys. 23. Obciążenie belki obwodowej świetlika na styku z powłoką

Siła pozioma od  $q_{k,św}$  (rys. 23)

Pomijając udział żeber ukośnych w częściowym przyjęciu siły  $T$  (ze względu na mały przekrój i słaby beton) naprężenia ściskające na styku powłoki z belką obwodową świetlika wynoszą:
