ŁOŻYSKOWANIE WAŁÓW PRZEKŁADNI TURBIN WIATROWYCH – PROBLEMY EKSPLOATACYJNE

BEARING SYSTEMS OF WIND TURBINES – MAINTENANCE PROBLEMS

Na farmie wiatrowej Karścino zainstalowano 60 turbin produkcji firmy Fuhrlander typu FL MD-77 o mocy 1,5 MW i średnicy wirnika wynoszącej 77 m. Maszyny nie są wyposażone w układy wibrodiagnostyczne, a stan techniczny łożysk i zębów przekładni oceniany jest za pomocą endoskopii – w obserwowanym okresie przeprowadzono endoskopie, podczas których stwierdzono różne stany awaryjne – ich rozkład przedstawiony jest na **Rys. 6**.

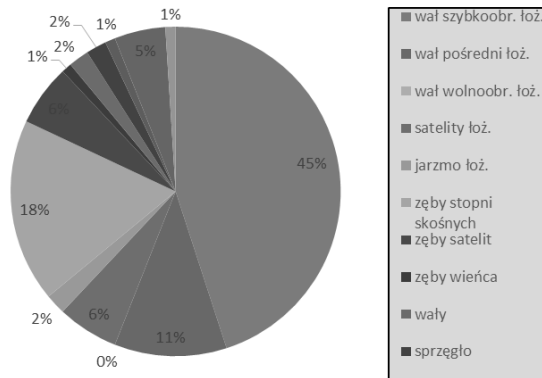
kładni dla zarejestrowanych 320 przypadków (**Rys. 4**). Pokazuje on, że łożysko wałka szybkoobrotowego odpowiada aż za 45% awarii przekładni.

Rys. 4. Odsetek awarii przekładni ze względu na miejsce występowania [L. 5]
 Fig. 4. Wind turbine failures according to the component [L. 5]

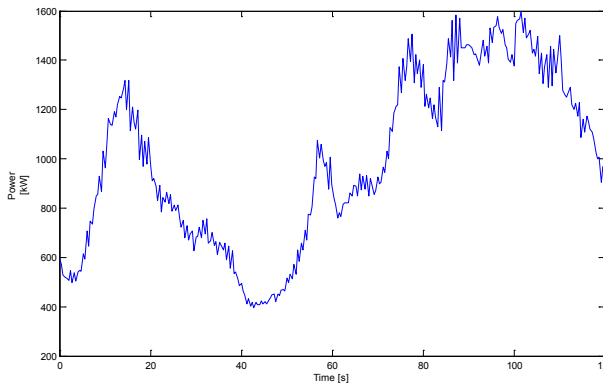
Za pierwotną przyczynę zwiększonej awaryjności łożysk i przekładni uważa się często charakterystyczne dla turbin wiatrowych szybkie zmiany warunków pracy – przykład takich zmian pokazano na **Rys. 5**, gdzie w ciągu 120 sekund moc generatora zmienia się w zakresie od 400 kW do 1400 kW. Nagłe obciążenia i odciążenia mogą być przyczyną poślizgów elementów tocnych, co prowadzi do nietypowych form uszkodzeń łożysk. Z drugiej strony takie zmiany istotnie wpływają na drgania maszyny i mogą przesłonić zmiany wywołane rzeczywistymi nieprawidłowościami, tj. zmiana wartości estymat spowodowana zmiennymi warunkami pracy może być większa niż ich zmiana wynikająca z rozwoju uszkodzeń. Charakter obciążenia i zmienna prędkość obrotowa stawia większe wymagania systemom diagnostyki instalowanym w turbinach wiatrowych.

Rys. 5. Przykładowy przebieg zmian mocy w czasie 120 sekund [L. 6]
 Fig. 5. Example of wind turbine output fluctuations during 120 s [L. 6]
