## Problematyka konstrukcyjna zabytkowego obiektu przywrócanego do użytkowania na przykładzie kamienicy przy ul. Staromiejskiej w Olsztynie

### Structural aspects in restoring historical buildings for re-use: the case of a tenement building on Staromiejska Street in Olsztyn

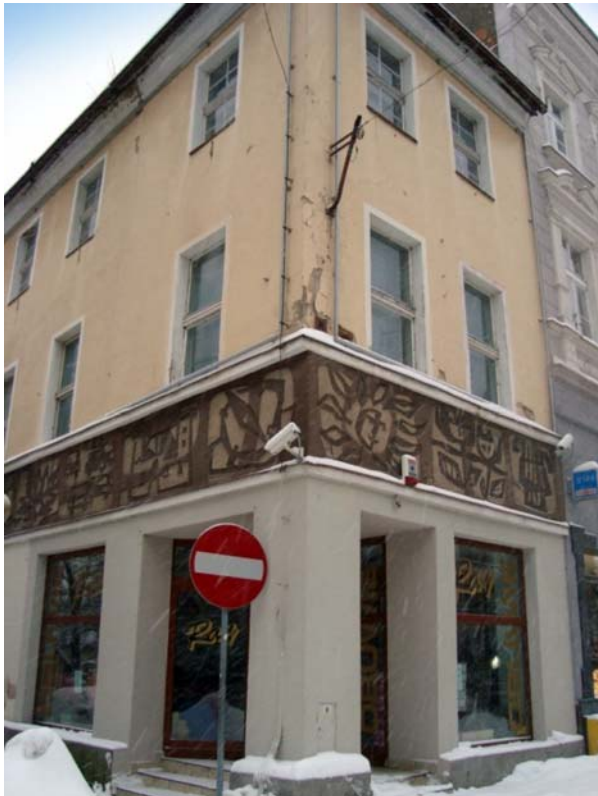
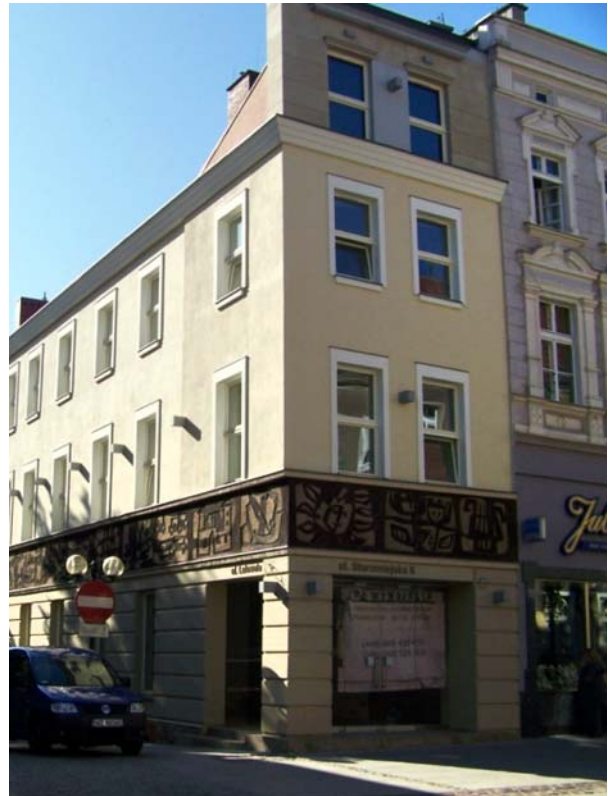
Fig. 1. View of the tenement house from Piastowska Street: a) before renovation, b) after renovation
