Likwidacja suchego doku przy Nabrzeżu Przemysłowym w Porcie Gdańsk

Adam Bolt, Witold Sterpejkowicz-Wersocki
Politechnika Gdańska

Mirosława Pilarska, Tomasz Bolt
Geo-Ekspert Sp. z o.o.

Streszczenie

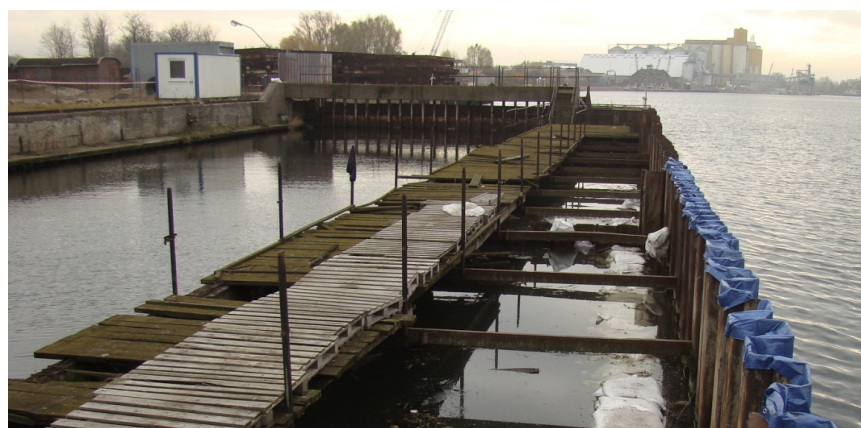
Rys. 2 - Widok komory wschodniej doku i grodzy zewnętrznej od strony Kanału oraz bramy wschodniej doku i Nabrzeża Przemysłowego przed rozpoczęciem robót rozbiórkowych. Fot. własna

ta pozostała w stanie nienaruszonym. Grodza zewnętrzna (rys. 2 i 3) była wykonana z dwu rzędów stalowych ścianek szczelnych Larssen IIIIn, wbitych do rzędnej -16,2 m od strony Kanału Kaszubskiego i do rzędnej -15,5 m od strony wewnętrznej. Korona grodzy (ścianki zewnętrznej) znajdowała się na rzędnej +1,8 m. Obie ścianki grodzy były kleszczone i spięte ściągamami oraz połączone przeponami wykonanymi z takiej samej ścianki szczelnej. Przestrzeń pomiędzy ściankami była wypełniona piaskiem od dna do rzędnej -3,5 m. Materiał ten usunięto przed wyciągnięciem zewnętrznej ścianki szczelnej oddzielającej nieckę doku od kanału portowego. Po usunięciu ścianki osady denne kanału mogły swobodnie przemieszczać się do niecki poddokowej o większej głębokości. Bramy dokowe miały konstrukcję stalowych tarcz, szczelnie osadzonych w specjalnych wnękach. Istotną rolę w pracach rozbiórkowych odegrała grodza poprzeczna (komora pomp) wykonana z brusów ścianki stalowej Larssen IIIIn, zapuszczonych do głębokości -16,5 m. Grodza była kleszczona i spięta ściągamami oraz wyposażona w żelbetowy strop. Strop ten rozebrano w pierwszej kolejności, udostępniając dno grodzy.

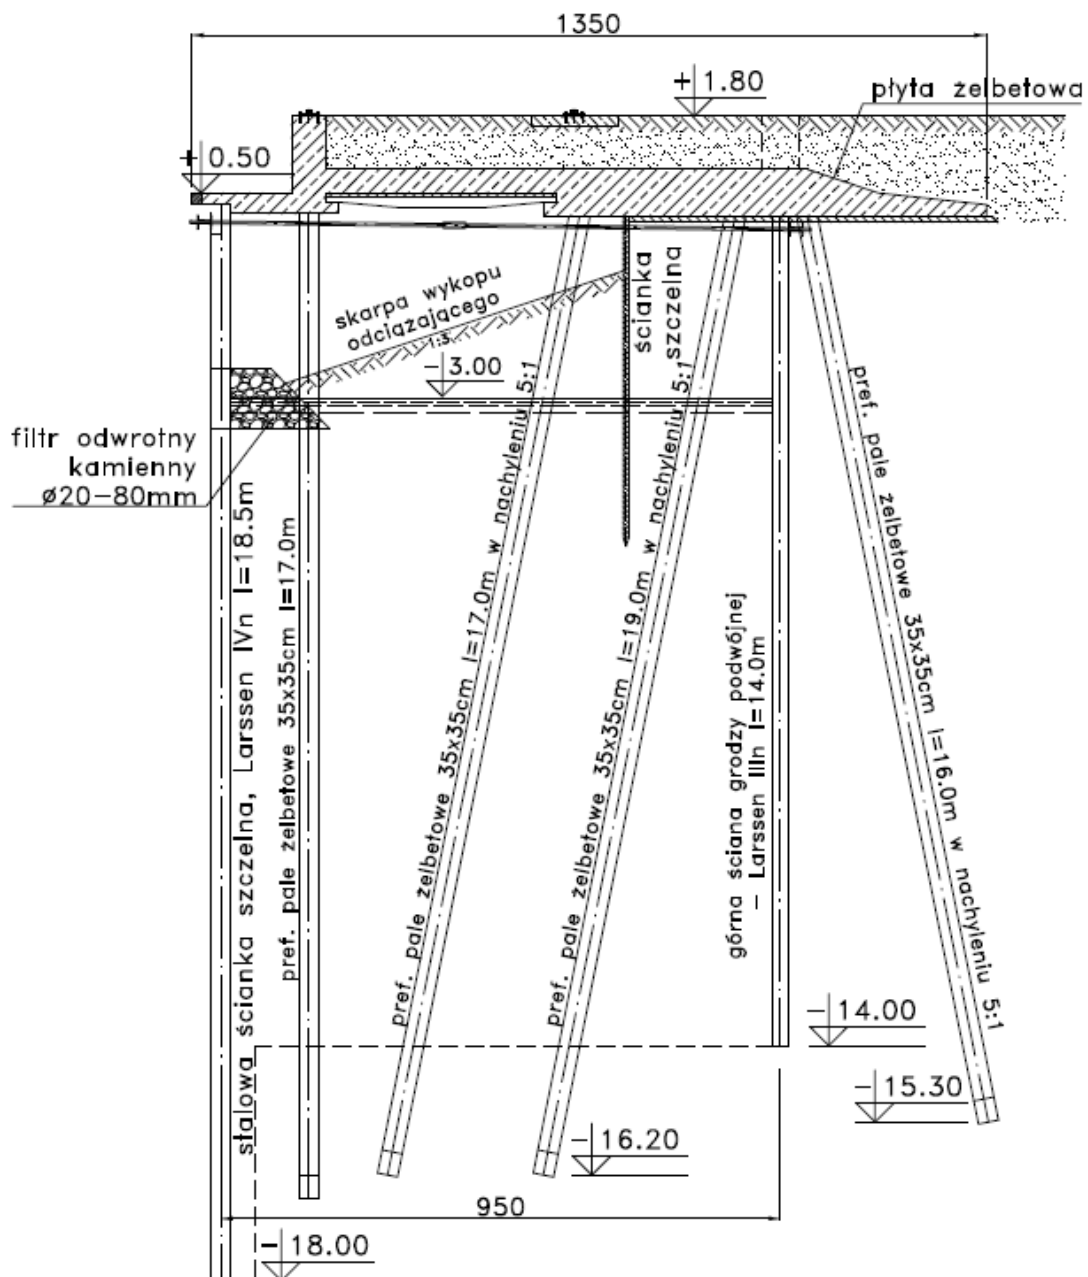
Rys. 5 - Przekrój Nabrzeża Przemysłowego z grodzą wewnętrzną

Konstrukcję Nabrzeża Przemysłowego (rys. 5) stanowi nabrzeże płytowe o szerokości 13,5 m, na ruszcie z żelbetowych pali prefabrykowanych o przekroju 35x35 cm, o długościach 16,0 i 17,0 m, w trzech rzędach. Płytę oparto na grodzy ze stalowych ścianek szczelnych w rozstawie co 10 m. Przednią (odwodną) ściankę z brusew Larsen IVn pograżono do głębokości -18,0 m, tylną, z brusew Larsen III n, wbito do rzędnej -14,0 m. Obie ścianki są kleszczone i spięte ściągiem $\varnothing 55$ mm na rzędnej 0,00 m A. Grodza ze ścianek nie jest powiązana z żelbetową konstrukcją płyty nabrzeża.

Pod płytą nabrzeża, za przednią ścianką szczelną, uformowano zasyp odciążający z filtrem odwrotnym z tłuczni (usypanym na rzędnej -3,5 m), pozwalającym na obniżenie za ścianką zwierciadła wody do -3,0 m. Zasyp od strony odlądowej oparto o istniejącą, częściowo żelbetową, a częściowo drewnianą ściankę szczelną, pograżoną do głębokości około -5,45 m. Znajduje się ona w odległości około 6,9 m od osi przedniej stalowej ścianki szczelnej.

Typowy przekrój przez nabrzeże w stanie po wykonanej rozbiórce doku i rewitalizacji nabrzeża pozostał niezmienny (patrz rys. 5). W projekcie technologicznym [8] sprawdzono stateczność nabrzeża przy założonej, docelowej głębokości technicznej -10,0 m. Obliczenia przeprowadzono (zgodnie z przepisami) dla głębokości dopuszczalnej ustalonej na rzędnej -10,5 m, dla ścianki niezabezpieczonej oraz z konstrukcjami zabezpieczającymi. W obliczeniach [8] przyjęto pozostawienie przy ścianie szczelnej w dnie przypory z gruzu betonowego. Wyniki obliczeń potwierdziły pełną stateczność nabrzeża. Maksymalny moment zginający wyniósł 408 kNm, a głębokość wbicia ścianki szczelnej okazała się wystarczająca. Proponowana przypora z gruzu betonowego, zgodnie z projektem [8], miała mieć następujące parametry: rzędna góry przypory -7,0 m A, szerokość półki przy ścianie nabrzeża 1,5 m, nachylenie skarpy przypory 1:1,5, całkowita szerokość przypory przy dnie kanału 5,0 m.
