Likwidacja suchego doku przy Nabrzeżu Przemysłowym w Porcie Gdańsk

Adam Bolt, Witold Sterpejkowicz-Wersocki
Politechnika Gdańska

Mirosława Pilarska, Tomasz Bolt
Geo-Ekspert Sp. z o.o.

Streszczenie

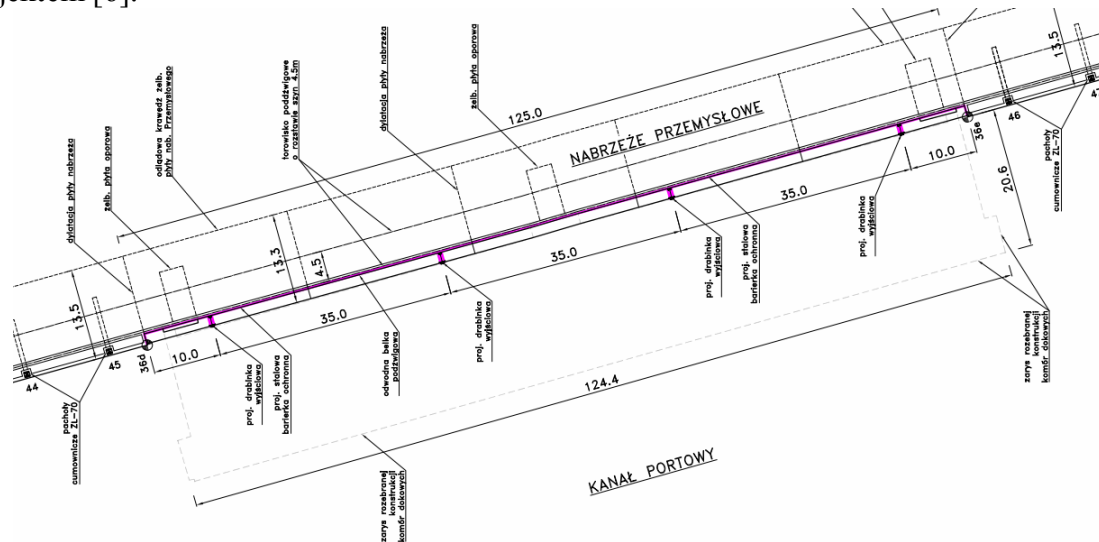
Rys. 1 - Nabrzeże przemysłowe według [6]

Na rys. 1 przedstawiono ogólne wymiary nabrzeża i jego wyposażenie zgodnie z projektem [6].
