Mata bentonitowa w renowacji kanału derywacyjnego elektrowni wodnej Gródek na rzece Wdzie

Dr inż. Witold Sterpejkowicz-Wersocki

Politechnika Gdańska, Wydział Inżynierii Lądowej i Środowiska

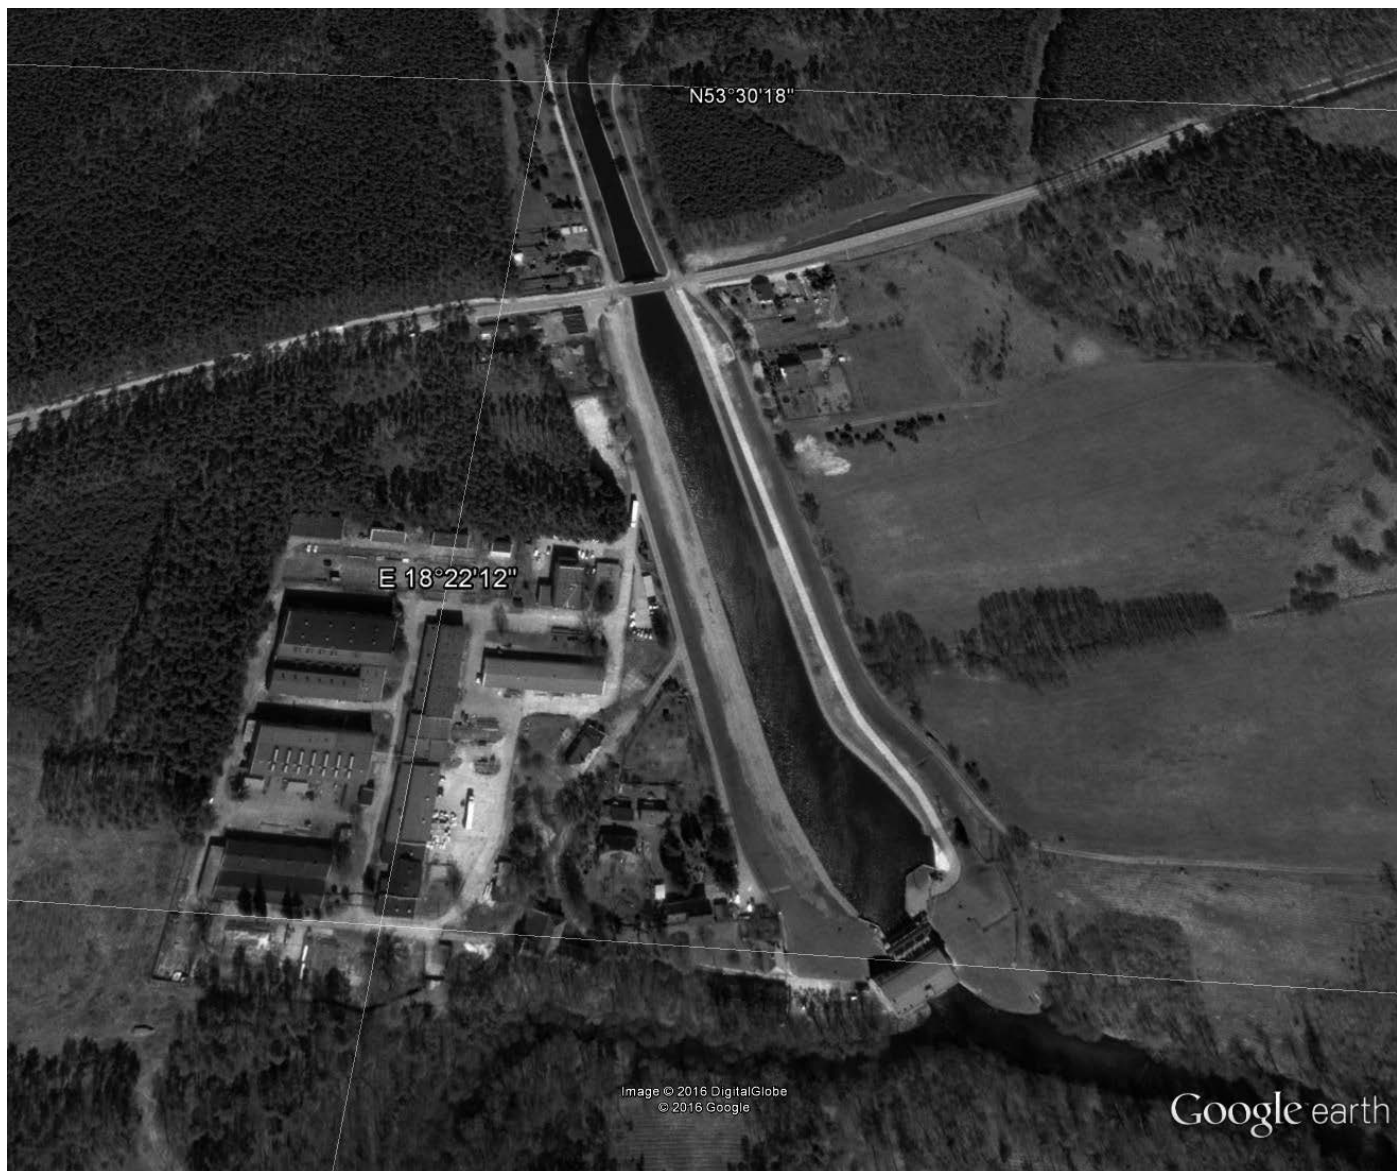
Rys. 2. Zdjęcie satelitarne kanału derywacyjnego EW Gródek – widoczna droga przecinająca kanał w miejscu jazu mostowego oraz elektrownia wodna u dołu zdjęcia (źródło: Google earth)
