# Błędy realizacji prac remontowych przyczyną uszkodzeń wilgotnościowych zabytkowego budynku Sali BHP w Gdańsku

dr hab. inż.  
**MACIEJ NIEDOSTATKIEWICZ, PROF. PG**  
Politechnika Gdańska  
Wydział Inżynierii Lądowej i Środowiska  
ORCID: 0000-0002-6451-6220

W artykule przedstawiono opis uszkodzeń wilgotnościowych występujących w historycznym budynku Sali BHP w Gdańsku po zakończeniu prac związanych z jego remontem oraz opisano zakres podjętych prac naprawczych.

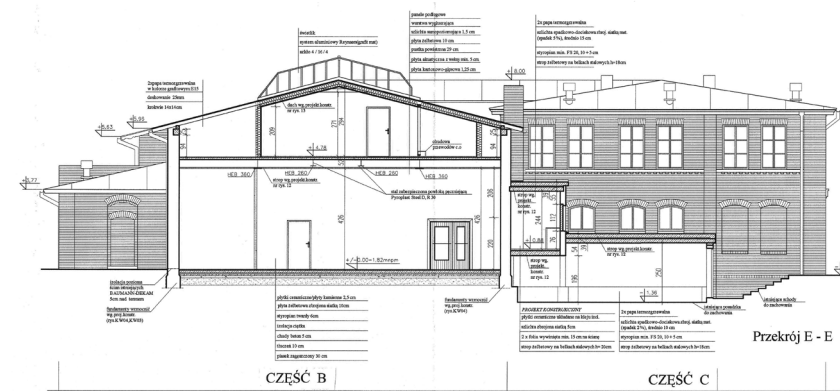
Rys. 4. Przekrój pionowy poprzeczny E-E budynku Sali BHP z pokazaniem pomieszczenia kotłowni
