## **DIAGNOSTYKA I WYJAŚNIENIE AKTUALNEGO STANU 40-LETNIEGO WIADUKTU KOLEJOWEGO**

Wiadukt kolejowy WK-05 jest konstrukcją belkową, ciągłą, czteroprzęsłową, z jądą pośrednią, zlokalizowaną w km 207+506,516 toru nr 39 linii 724 Gdynia Port GPD – Gdynia Port GPO na terenie stacji kolejowej Gdynia Port [2]. Obiekt został wykonany prawdopodobnie w latach 80 XX wieku i od tamtego czasu w trybie ciągłym jest użytkowany [2]. Ustrój nośny konstrukcji stanowią stalowe dźwigary blachownicowe, stężone pomostem w formie płyty ototropowej, wzmocnionej żebrami podłużnymi oraz poprzecznymi. Wspomniana płyta wraz z ukośnymi blachami formującymi stanowi koryto balastowe, wypełnione podsypką kolejową, na której ułożona została nawierzchnia kolejowa. Obiekt został wyposażony w chodniki rewizyjne znajdujące się po obu jego stronach oraz

### **DIAGNOSTICS AND EXPLANATION OF THE CURRENT STATUS OF THE 40-YEAR RAILWAY VIADUCT**

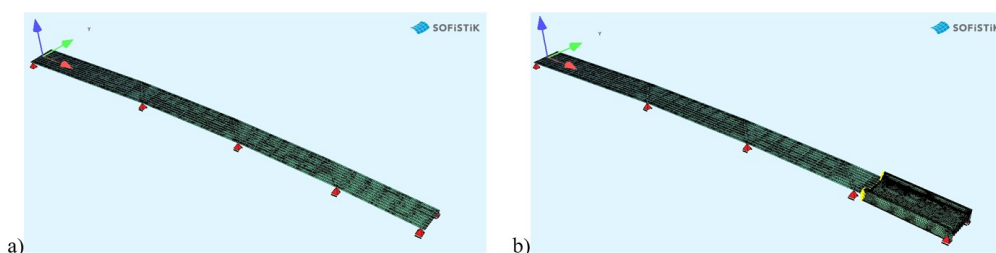
Rys. 5. Wizualizacje „globalnych” modeli numerycznych: a) bez uszczegółowienia, b) z uszczegółowieniem

Kolejny model stworzono na bazie poprzedniego, z tą różnicą, że fragment przęsła skrajnego, zawierający poprzecznice objętą monitoringiem został wymodelowany w całości przy użyciu powłokowych elementów skończonych (rys. 5b) i połączony w sposób odzwierciedlający rzeczywisty charakter pracy z pozostałą częścią rusztu. Takie uszczegółowienie umożliwiło bardziej wiarygodne odwzorowanie pracy fragmentu przęsła objętego monitoringiem. Model został obciążony w sposób odpowiadający przejazdowi rzeczywistych lokomotyw. Umożliwiło to określenie wpływu przejazdu lokomotywy na blachę płyty ortotropowej w miejscu występowania styku montażowego (spoiny czołowej) oraz wstępną analizę schematu pracy samej poprzecznicy.
