TRZĘSIENIA ZIEMI W POLSCE W 2004 ROKU

EARTHQUAKES IN POLAND IN 2004

W 2004 roku na terenie Polski wystąpiły dwa trzęsienia ziemi o magnitudach ok. 5,3 i 4,7 w skali Richtera. W niniejszym artykule opisano zaistniałe zjawiska oraz dokonano oceny ich intensywności i wpływu na obiekty budowlane, podając przykłady charakterystycznych uszkodzeń.

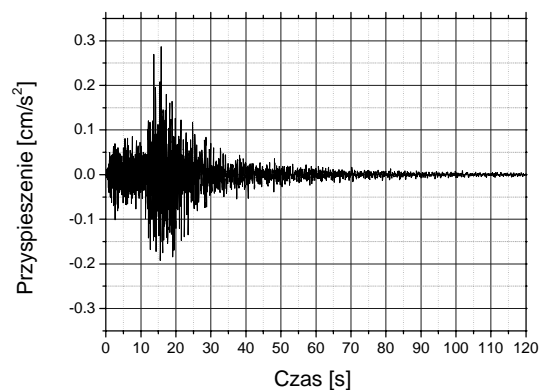
Ryc. 9. Zapisy przyspieszeń Ojcowa dla trzęsienia ziemi z 30 XI 2004 r. (Ojców, kierunek E-W)

Fig. 9. Acceleration time history for the earthquake of November 30, 2004 (Ojców, E-W direction)

Wstrząs sejsmiczny z 30 XI 2004 r. był jednak wyjątkowo silny. Został on zarejestrowany przez różne stacje seismologiczne w całej Europie i nie tylko. Najbliżej epicentrum znajdowała się stacja pomiarowa IGF PAN w Niedzicy. Niestety, aparatura tam zainstalowana znajdowała się za blisko epicentrum i zapisy te uległy uszkodzeniu wskutek przestworowania rejestrowanych sygnałów. Dlatego też niemożliwe jest oszacowanie maksymalnych prędkości i przyspieszeń pozwalających bezpośrednio ocenić intensywność wstrząsów blisko epicentrum. Najsilniejszy, prawidłowo zarejestrowany zapis tego trzęsienia ziemi pochodzi ze stacji IGF PAN w Ojcowie, tj. z odległości około 90 km od epicentrum. Maksymalne prędkości tam zarejestrowane wynosiły ok. 0,15 mm/s, a przyspieszenia ok. 0,3 cm/s². Na rycinie 9 przedstawiono przebieg czasowy przyspieszeń na kierunku poziomym E-W otrzymany na podstawie zapisów prędkości z tej stacji seismologicznej. Jak widać, czas trwania silnej fazy wstrząsów wyniósł około 30 s.
