## REKONSTRUKCJA DACHU KOŚCIOŁA ŚW. KATARZYNY W GDAŃSKU

### RENOVATION OF ST. CATHERIN CHURCH IN GDAŃSK

In this paper the new restoration design of the wooden church roof is presented after the fire damage which took place 22nd May 2006.

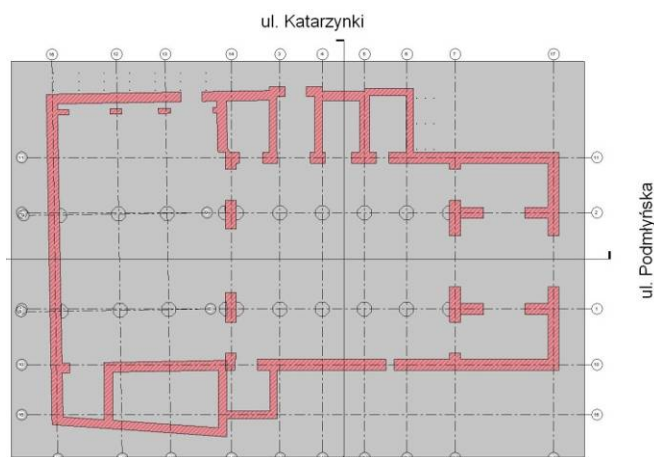
Mury zewnętrzne kościoła pokazane na rys.1 mają grubość od 1,3 m do 1,4 m, przy czym od strony północnej są dodatkowo usztywnione przyporami. Grubość murów wieży jest jeszcze większa, bowiem sytuuje się ona w przedziale od 2,0 do 2,2 m. Filary wewnętrzne świątyni są ośmioboczne, przy czym ich średnica opisana na wieloboku foremny wynosi 1,4 m w korpusie głównym, natomiast w prezbiterium 1,6 m. Stan murowanych ścian oraz murów szczytów dachów prezbiterium i korpusu głównego mimo długotrwałej eksploatacji jest w zdecydowanej większości dobry. Takie stwierdzenie jest zasadne mimo widocznych zarysowań w murach ścian zewnętrznych kaplic przyległych do korpusu głównego od strony południowej. Stwierdzono również pęknięcia muru na południowej ścianie prezbiterium przy narożniku wschodnim nad otworem okiennym. Ponadto zarysowania występują w górnych partiach murów ścian usytuowanych od strony zachodniej. Pęknięcia, o których mowa posiadają cechy charakterystyczne dla rys wieloletnich istniejących długostrawnie. Z tego też względu można stwierdzić, że przyczyną ich powstania nie był szok termiczny wywołany pożarem w 2006 r.

Rys. 1. Rzut przyziemia kościoła św. Katarzyny w Gdańsku.  
Fig. 1. Plan of the ground floor of St. Catherin church in Gdańsk.

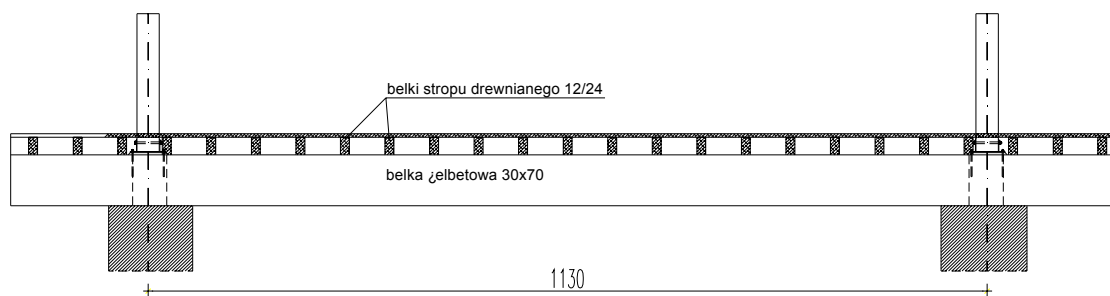
Na żelbetowych belkach o których mowa wyżej w projekcie odbudowy przewidziano podłogę drewnianą na legarach z drewna klejonego o przekroju  $12 \times 24 \text{ cm}$  w rozstawie  $\sim 60 \text{ cm}$  (rys. 7).

Rys. 7. Fragment stropu nad łupinami.

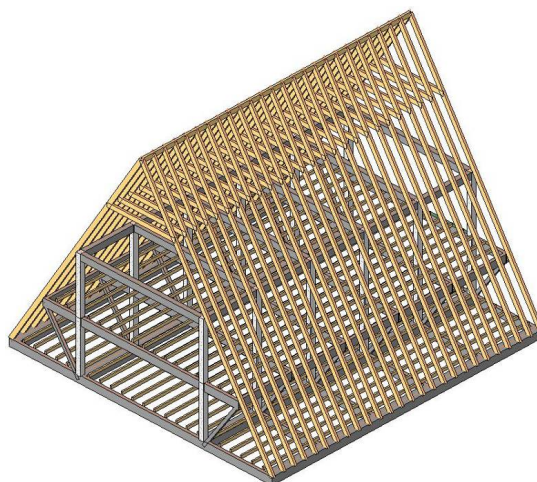
Przykładowo na rys. 9 przedstawiono więźbę dachu z krokiewmi ciągłymi z drewna klejonego z dodatkowym stropem w połowie wysokości słupów z zastrzałem rygła pośredniego redukującego obciążenie przekazywane na mury zewnętrzne.

Rys. 9. Więźba dachowa z krokiewmi ciągłymi z drewna klejonego o geometrii szkieletu żelbetowego z dodatkowym stropem i zastrzałem rygła pośredniego w połowie wysokości.

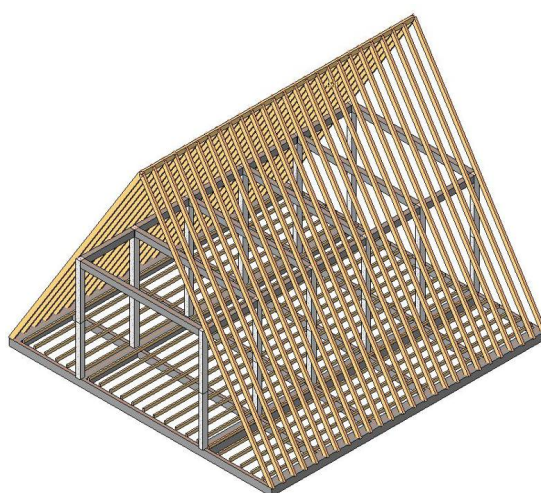
Na rysunku 10 przedstawiono wersję dachu wybraną do realizacji z uciąglonymi krokiewmi z drewna klejonego wsparte na murach zewnętrznych i belkach podłużnych przestrzennej drewnianej kratownicy niesionej przez słupy usytuowane w osiach filarów wewnętrznych (obciążenie użytkowe stropu przyjęto  $p = 4.0 \text{ kN/m}^2$ ).

Rys. 10. Więźba dachowa z krokiewmi ciągłymi z drewna klejonego wspartymi na ramach z drewna klejonego.

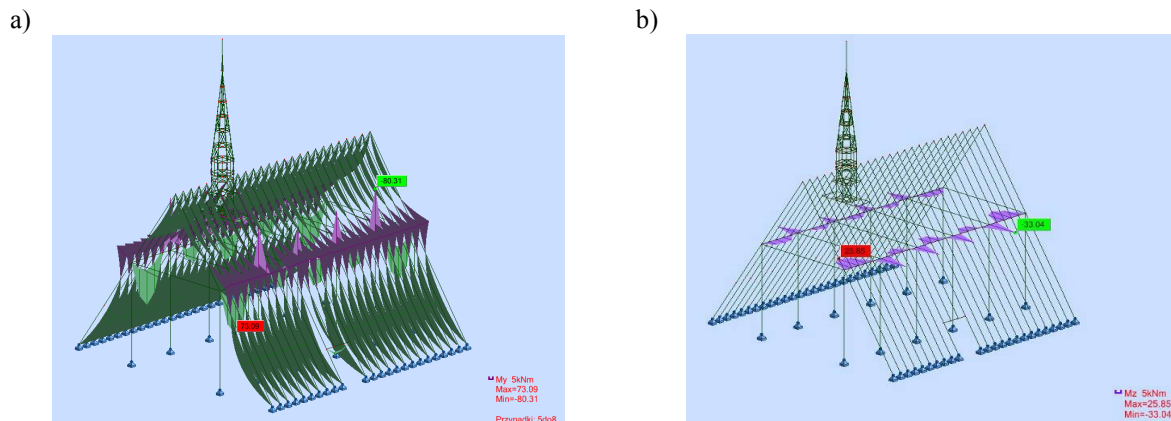
Obwiednie momentów, sił normalnych i poprzecznych będącą wynikiem kombinacji obciążeń przedstawiono na rys. 11a, 11b, 12a i 12b.

Rys. 11. Obwiednie momentów zginających - a) w płaszczyźnie y, b) w płaszczyźnie z.  
Fig. 11. Bending moment envelopes - a) for plane y, b) for plane z.

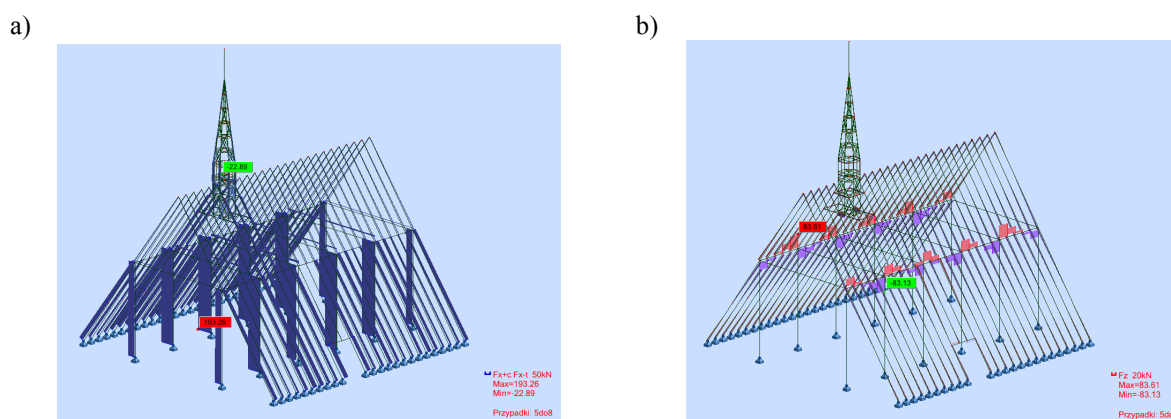
Rys. 12. Obwiednie sił - a) normalnych, b) tnących.  
Fig. 12. Forces envelopes - a) normal forces, b) shear forces.

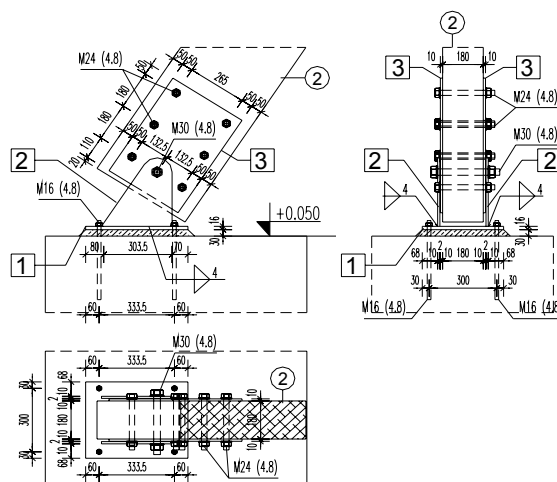
Rys. 13. Węzeł podporowy zewnętrzny.  
Fig. 13. External support node.

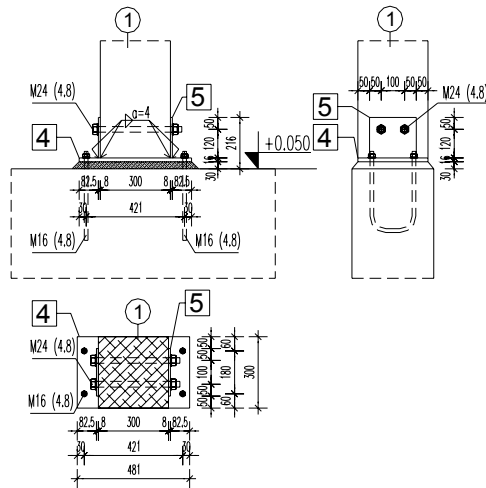
Rys. 14. Węzeł podporowy wewnętrzny.

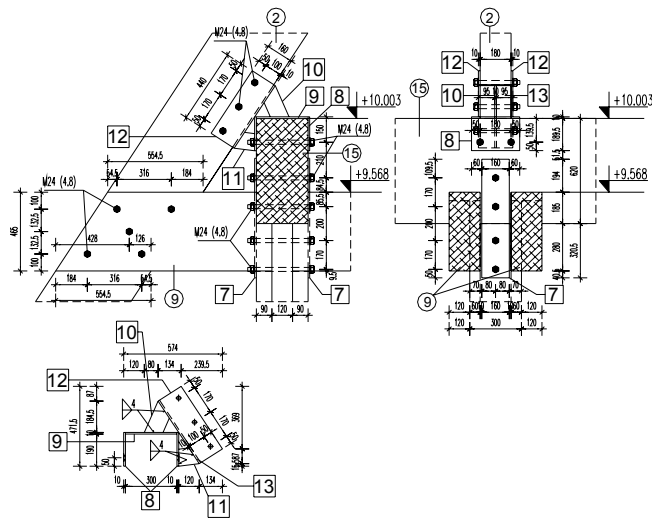
Rys. 15. Szczegóły oparcia krokwi na płatwi.

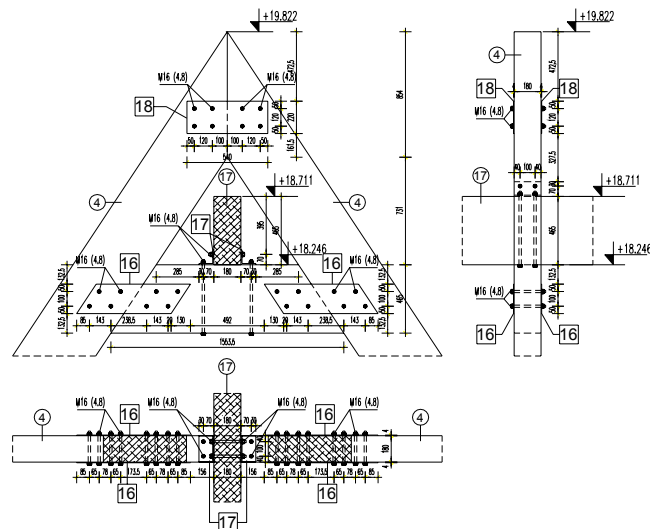
Rys. 16. Węzeł kalenicowy.

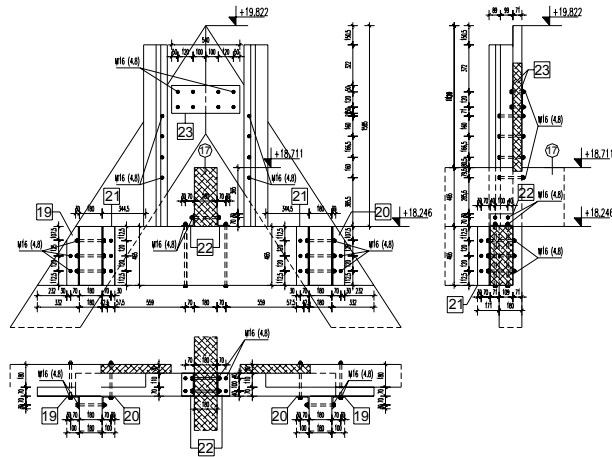
Rys. 17. Szczegół oparcia sterczyny w kalenicy dachu.

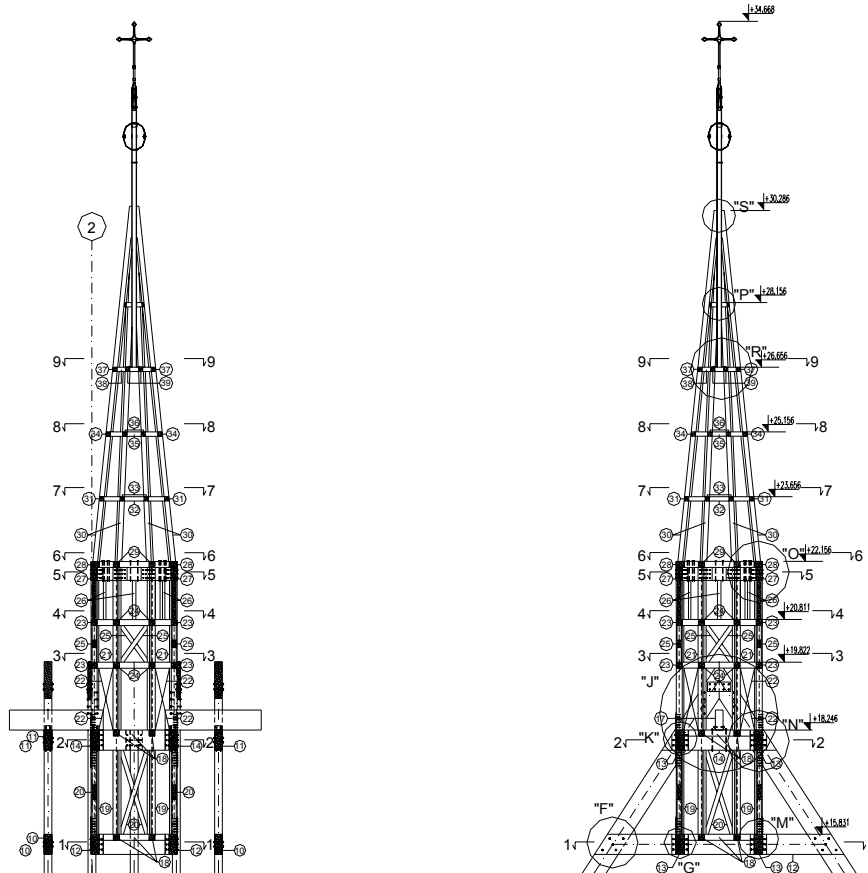
Więźbę dachową w konstruowaniu podobnie jak i wykonawstwo komplikują cztery boczne kaplice od strony płd. (ul. Katarzynki), których rzuty poziome zamiast prostokątnych mają kształt trapezowy. Najbardziej skomplikowanym elementem architektoniczno-konstrukcyjnym jest wspomniana sygnaturka o wysokości 12 m zaprojektowana z drewna, w rzucie posiadająca kształt foremnego ośmioboku. Jej kształt został odtworzony na podstawie zdjęć sprzed kilkadziesiąt lat. Sygnaturka przedstawiona na rys. 18 została zaprojektowana zgodnie ze zdjęciami archiwalnymi i usytuowana w kalenicy dachu nad korpusem głównym od strony prezbiterium.

Rys. 18. Sygnaturka: a) przekrój podłużny, b) przekrój poprzeczny.
