## REKONSTRUKCJA DACHU KOŚCIOŁA ŚW. KATARZYNY W GDAŃSKU

### RENOVATION OF ST. CATHERIN CHURCH IN GDAŃSK

In this paper the new restoration design of the wooden church roof is presented after the fire damage which took place 22nd May 2006.

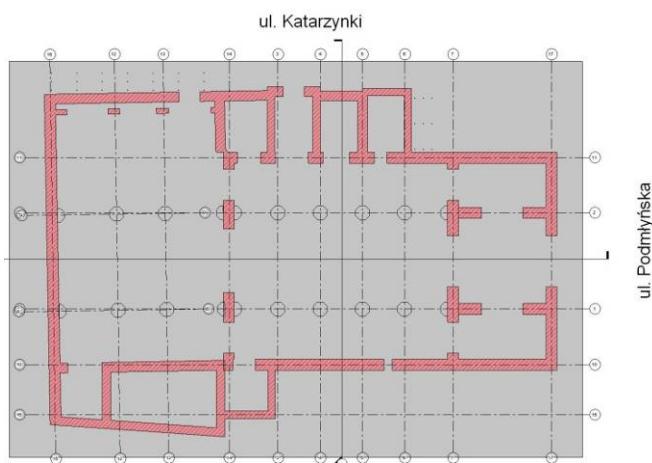
Rys. 1. Rzut przyziemia kościoła św. Katarzyny w Gdańsk.  
Fig. 1. Plan of the ground floor of St. Catherin church in Gdańsk.

Mury zewnętrzne kościoła pokazane na rys.1 mają grubość od 1,3 m do 1,4 m, przy czym od strony północnej są dodatkowo usztywnione przyporami. Grubość murów wieży jest jeszcze większa, bowiem sytuuje się ona w przedziale od 2,0 do 2,2 m. Filary wewnętrzne świątyni są ośmiodoboczne, przy czym ich średnica opisana na wieloboku foremnym wynosi 1,4 m w korpusie głównym, natomiast w prezbiterium 1,6 m. Stan murowanych ścian oraz murów szczytów dachów prezbiterium i korpusu głównego mimo długotrwałej eksploatacji jest w zdecydowanej większości dobry. Takie stwierdzenie jest zasadne mimo widocznych zarysowań w murach ścian zewnętrznych kaplic przyległych do korpusu głównego od strony południowej. Stwierdzono również pęknięcia muru na południowej ścianie prezbiterium przy narożniku wschodnim nad otworem okiennym. Ponadto zarysowania występują w górnych partiach murów ścian usytuowanych od strony zachodniej. Pęknięcia, o których mowa posiadają cechy charakterystyczne dla rys wieloletnich istniejących długotrwałej. Z tego też względu można stwierdzić, że przyczyną ich powstania nie był szok termiczny wywołany pożarem w 2006 r.

Murowane filary wewnętrzne świątyni z rdzeniem wykonanym z gruzu zalanego zaprawą wapienną nie wykazują zarysowań ani pionowych ani też obwodowych - poziomych. Zarówno mury zewnętrzne jak też filary (słupy wewnętrzne) wykazują na dolnych partiach zawilgocenia a na fragmentach tynków wewnętrznych stwierdzono ślady grzyba pleśni.

Wyraźnie negatywne skutki pożarowe w zakresie konstrukcji wsporczej zostały uwidocznione w pęknięciach i licznych ubytkach, które wystąpiły w koronach murów prezbiterium, korpusu głównego i kaplic.

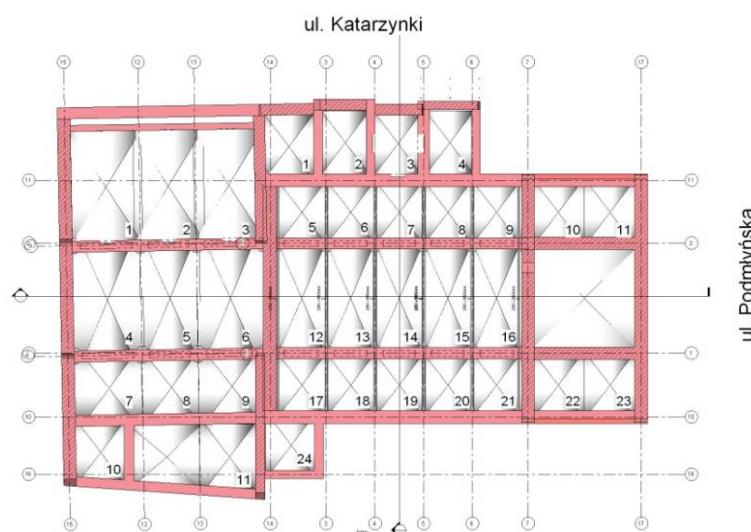
Rys. 3. Rzut sklepień w obrysie murów z rusztem belek żelbetowych.  
Fig. 3. Vaults plan within the wall contour with RC beams grid.

Szokowi termicznemu w wyniku pożaru (rys. 2), poddane zostały sklepienia ceglane, którymi od góry przykryte są prawie wszystkie części kościoła z wyjątkiem wieży (rys. 3).

W wyniku pożaru sklepienia jak też żelbetowe elementy konstrukcji belek i słupów nad sklepieniami uległy uszkodzeniu na skutek uderzeń spadającej dachówki ceramicznej dachu oraz działania szoku termicznego wywołanego w trakcie gaszenia pożaru.

Stan techniczny sklepień był na ogół dobry. Pomimo licznych rys włoskowatych i spękań powierzchniowych powstały w wyniku pożaru nie było realnego zagrożenia, które mogłoby spowodować gwałtowne wyczerpanie nośności poszczególnych sklepień bądź też ich fragmentów. Tym niemniej zaszła potrzeba zwiększenia nośności i trwałości sklepień. Na uprzednio oczyszczonej i odpowiednio przygotowanej górnej powierzchni sklepienia zalecono wykonanie koszulki z drobnoziarnistej zaprawy betonowej o grubości 4 cm zbrojonej stalową siatką o średnicy prętów 3 mm i oczkach 100 x 100 mm. Oczywiście przy wykonaniu powyższych prac zachowany powinien być określony reżim wykonawstwa.

Po pożarowy stan techniczny sklepień ceglanych nie budził większych zastrzeżeń pomimo licznych drobnych rys powierzchniowych powstały w wyniku uderzeń spadającej dachówki i szoku termicznego w procesie gaszenia pożaru. Po odgruzowaniu można było stwierdzić stosunkowo nieliczne większe uszkodzenia w postaci rys przelotowych, przez które do wnętrza kościoła przenikała woda. Większość szkód przejawiało się w spękaniach i odspojeniach bądź całkowitym oderwaniu warstwy ochronnej zaprawy cementowo-wapiennej niekiedy łącznie z górną warstwą ceglany sklepień. Autorzy niniejszej pracy w ekspertyzie z sierpnia 2006 r. zalecili wzmacnienie ceglanych sklepień na ich górnej powierzchni cienką warstwą betonu zbrojonego siatką stalową, które poprzez warstwę szczepną miały utworzyć samonośną łupinę zespoloną z ceglanym sklepieniem. Powyższy sposób został pomyślnie sprawdzony przy rewitalizacji sklepień Zielonej Bramy w Gdańsku.[1], [2]
