## The sources of contamination and reasons for damage of the flow part of the marine turbine engine in operation

Keywords: marine turbine engine, flow part, damage identification

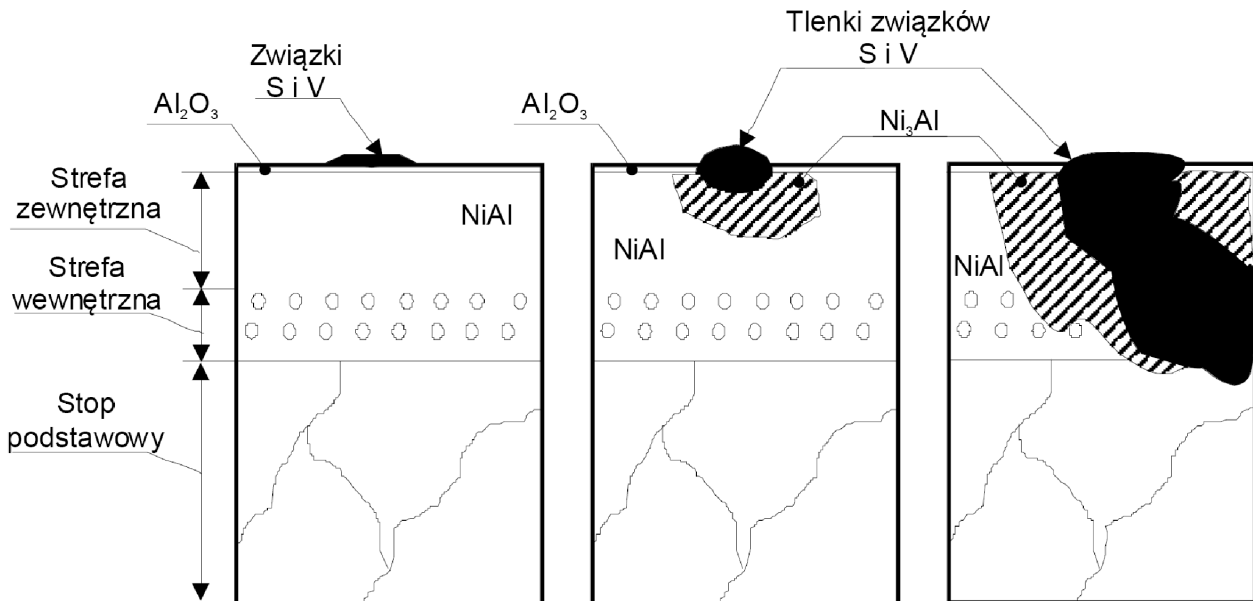
Fig. 6. The mechanism of formation and development of the corrosion of the protective layer of a turbine vane in the Zorya UGT engines

As a result of the chemical reactions occurring on the contact of the protective layer and the oxides of the vanadate and sulfur compounds  $\text{Ni}_3\text{Al}$  forms of very weak protective properties. This leads to an accelerated corrosion and further permeation of the oxides inside the layer, which leads to deterioration of the strength of the base material. The mechanism of formation and development of the corrosion of the protective layer of a turbine vane in the Zorya UGT engine has been shown in Fig. 6.

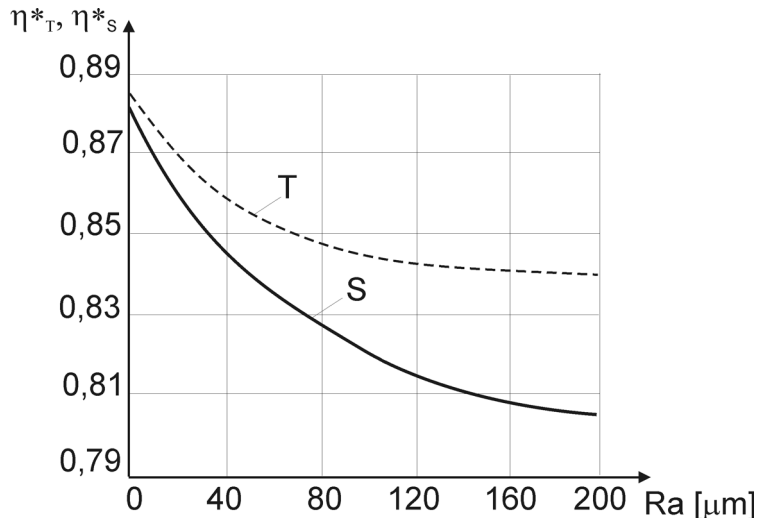
An example dependence of the changes in the efficiency of the flow machines of a turbine engine as a function of the average arithmetic profile deviation from the average line of that profile on the length of the elementary portion of the rotor and the guide vane surfaces has been shown in Fig. 8.

Fig. 8. Dependence of the efficiency of a turbine (T) and a compressor (S) of a turbine engine on the average arithmetic deviation of the profile from the average line of that profile measured on the length of the elementary portion  $l_e$  of the vane rotor and the guide vane surface

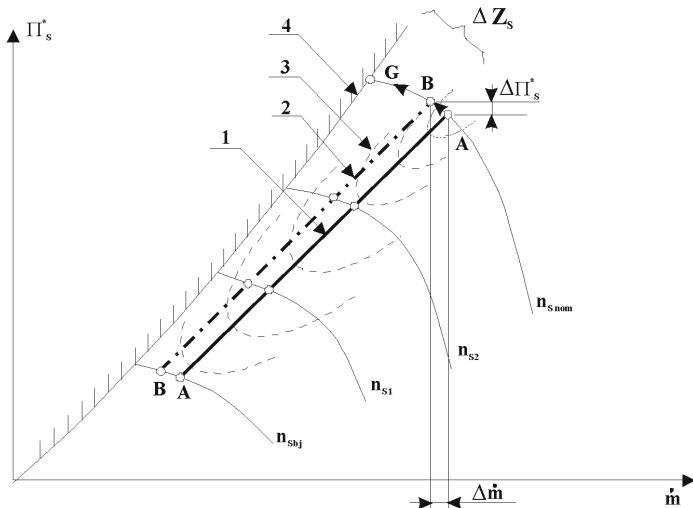
In the case of contamination of the channels the conditions of interaction of the compressor with the channels are changed and as a result the line of the compressor interaction with the channels shifts towards the boundary of stable operation of the engine. The change of the conditions of compressor operation when the channels are contaminated (filter elements in the intake channels) has been shown in Fig. 9.

Fig. 9. Change of the operation range on the characteristics of the compressor when the channels are contaminated: 1 – the line of interaction determined through calculations, 2 – the line of stable interaction when the channels are contaminated, 3 – the line of compressor efficiency, 4 – the boundary of stable operation of a compressor,  $n_s$  – rotor velocity,  $\pi_s^*$  – compression rate,  $\dot{m}$  – air mass flow, A, B – the points of interaction of the compressor and the turbine at nominal power and idle speed power, G – excess of the boundary of stable operation of the compressor

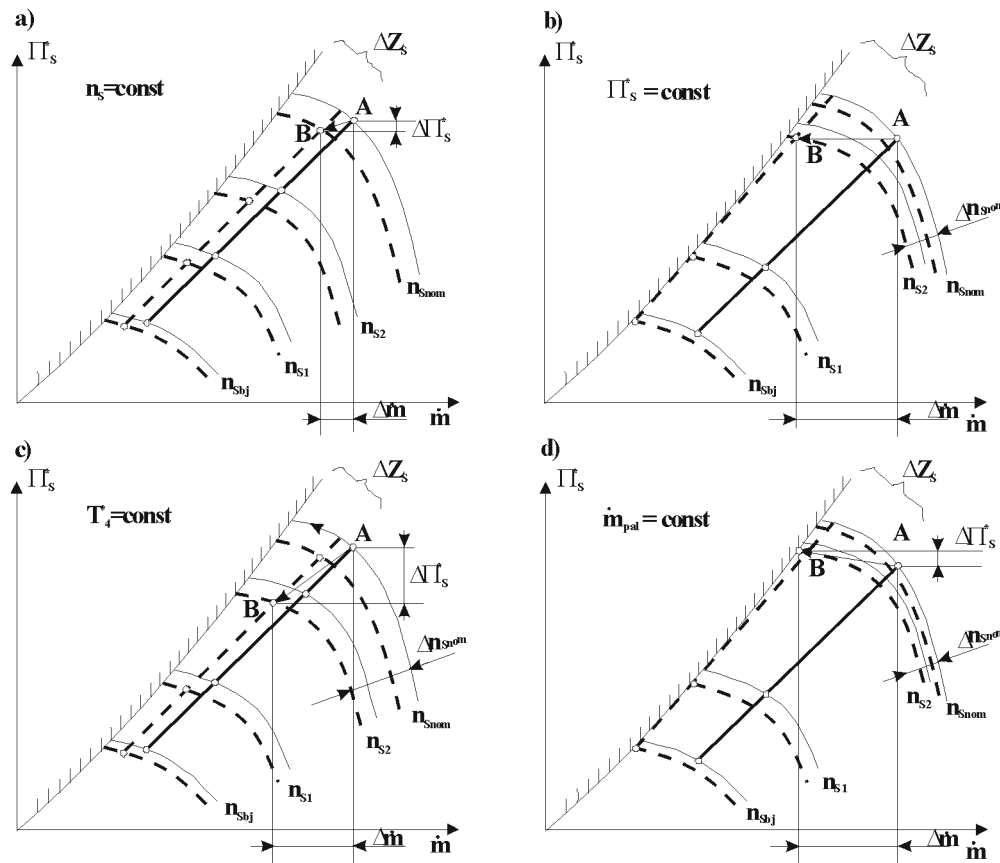
When the intervane channels of the compressor get contaminated the conditions of flow of the working medium are changed and the result is an ‘entirely different’ flow machine. The revolutions decrease and the rotor gets heavier. Isodromes (lines  $n = \text{const}$ ) on the characteristics of the compressor are delaminated. In Fig. 10 example deformations of the compressor characteristics of a turbine engine have been presented as resulting from the contamination of the intervane and other channels at different variants of the engine load control algorithm (dotted lines). For example, in the case shown in Fig. 10a the controller of the engine load range operates based on the compressor revolutions and the compressor velocity is kept at a set value while the efficiency, the air mass flow of the working medium, the compression rate and the surge margin of the compressor vary.

Fig. 10. Changes of the compressor characteristics triggered by the contamination of the intervane and other channels at different variants of the engine load range control algorithms: a)  $n_s = \text{const}$ , b)  $\pi_s^* = \text{const}$ , c)  $T_4 = \text{const}$ , d)  $\dot{m}_{\text{pal}} = \text{const}$ ,  $n_s$  – rotor velocity,  $\pi_s^*$  – compression rate,  $\dot{m}$  – air mass flow, A, B – the points of interaction of the compressor with the channels
