Stan techniczny 80-letniej kopuły Dworca Morskiego w Gdyni

**Prof. zw. dr hab. inż. Tadeusz Godycki-Ćwirko, dr hab. inż. Krystyna Nagrodzka-Godycka, prof. PG,
dr inż. Paweł Piotrkowski**

Politechnika Gdańska, Wydział Inżynierii Lądowej i Środowiska

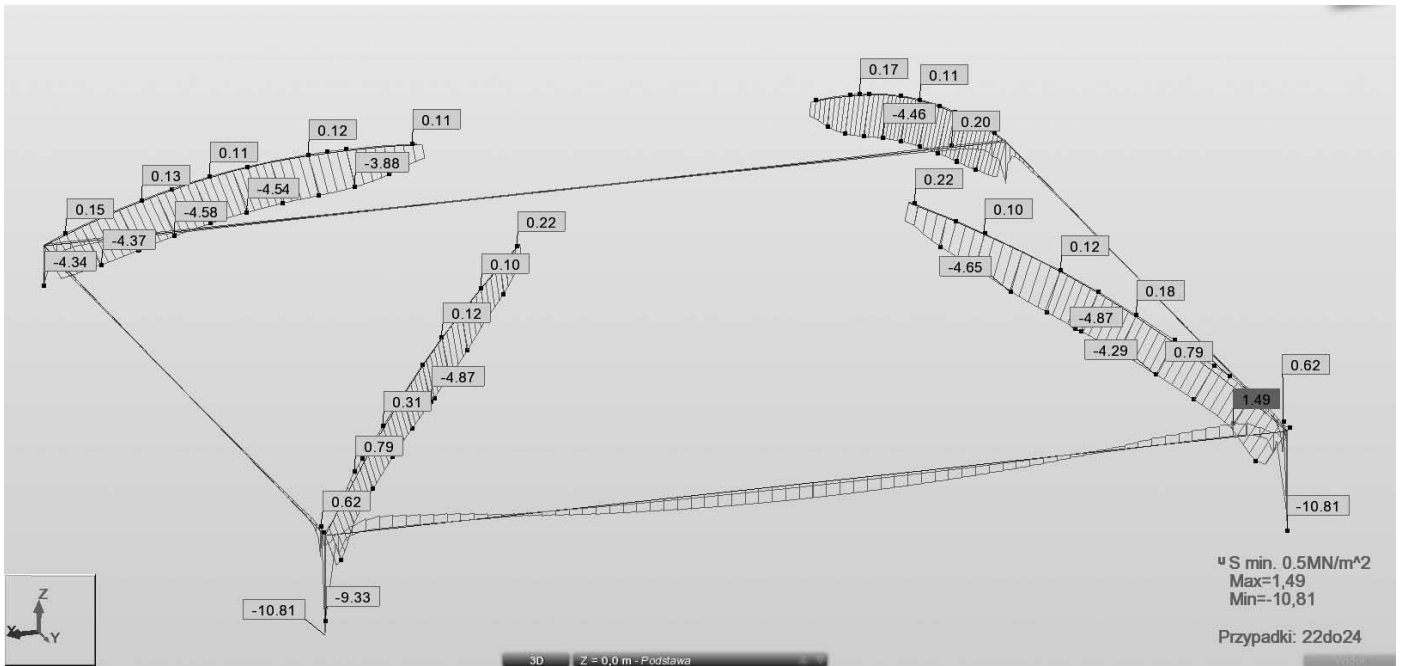
Rys. 31. Obwiednia naprężenia minimalnego ([-] rozciąganie) w nieocieplonych żebrach kopuły (kombinacje wszystkich oddziaływań)

Przy zmianach klimatycznych zarówno zimą, jak i latem, na styku powłoki z nieocieplonym żebrzem powstawały zróżnicowane temperatury zewnętrzne i wewnętrzne. W skrajnie niekorzystnej sytuacji powstające gradienty $\Delta T_m = -20^\circ\text{C}$ powodowały w wystających na zewnątrz belkach duże naprężenia rozciągające, które przedstawiono na rys. 31.
