Stan techniczny 80-letniej kopuły Dworca Morskiego w Gdyni

**Prof. zw. dr hab. inż. Tadeusz Godycki-Ćwirko, dr hab. inż. Krystyna Nagrodzka-Godycka, prof. PG,
dr inż. Paweł Piotrkowski**

Politechnika Gdańska, Wydział Inżynierii Lądowej i Środowiska

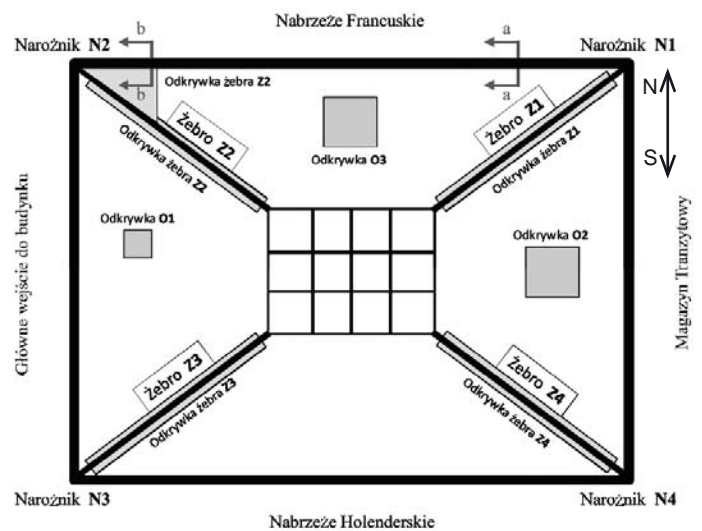
Rys. 3. Lokalizacja odkrywek wewnętrznych i zewnętrznych [6]

Na rys. 3 pokazano lokalizację miejsc, w których wykonano nawiercenia w powłokach w celu uzyskania rdzeni betonowych do badań wytrzymałościowych.

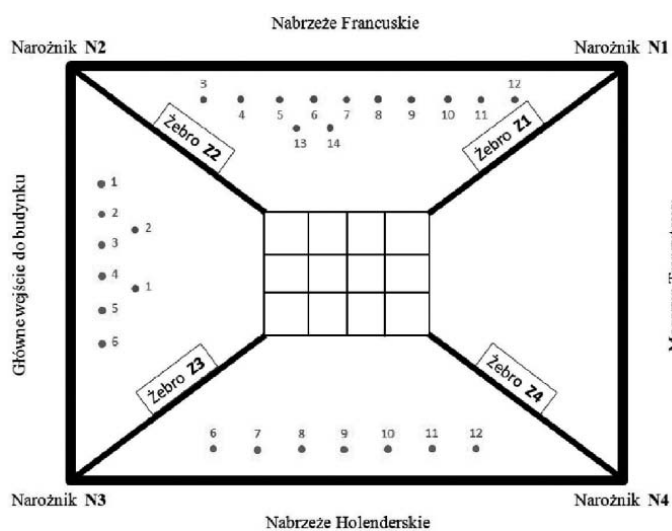
Rys. 5. Lokalizacja miejsc pobrania rdzeni do badań wytrzymałości betonu według [6]

Wyniki badań wytrzymałościowych próbek betonu otrzymano z odwiertów rdzeniowych dostarczonych do badań laboratoryjnych przez Wykonawcę. Stosując zalecenia normy PN EN 206-1:2003, klasę betonu powłok zachodniej i południowej określono jako C25/30.

Wykorzystując wyniki badań próbek pobranych z powłoki północnej (Nabrzeże Francuskie) – z września 2013, według normy PN EN 206-1:2003, otrzymano klasę betonu C20/25.

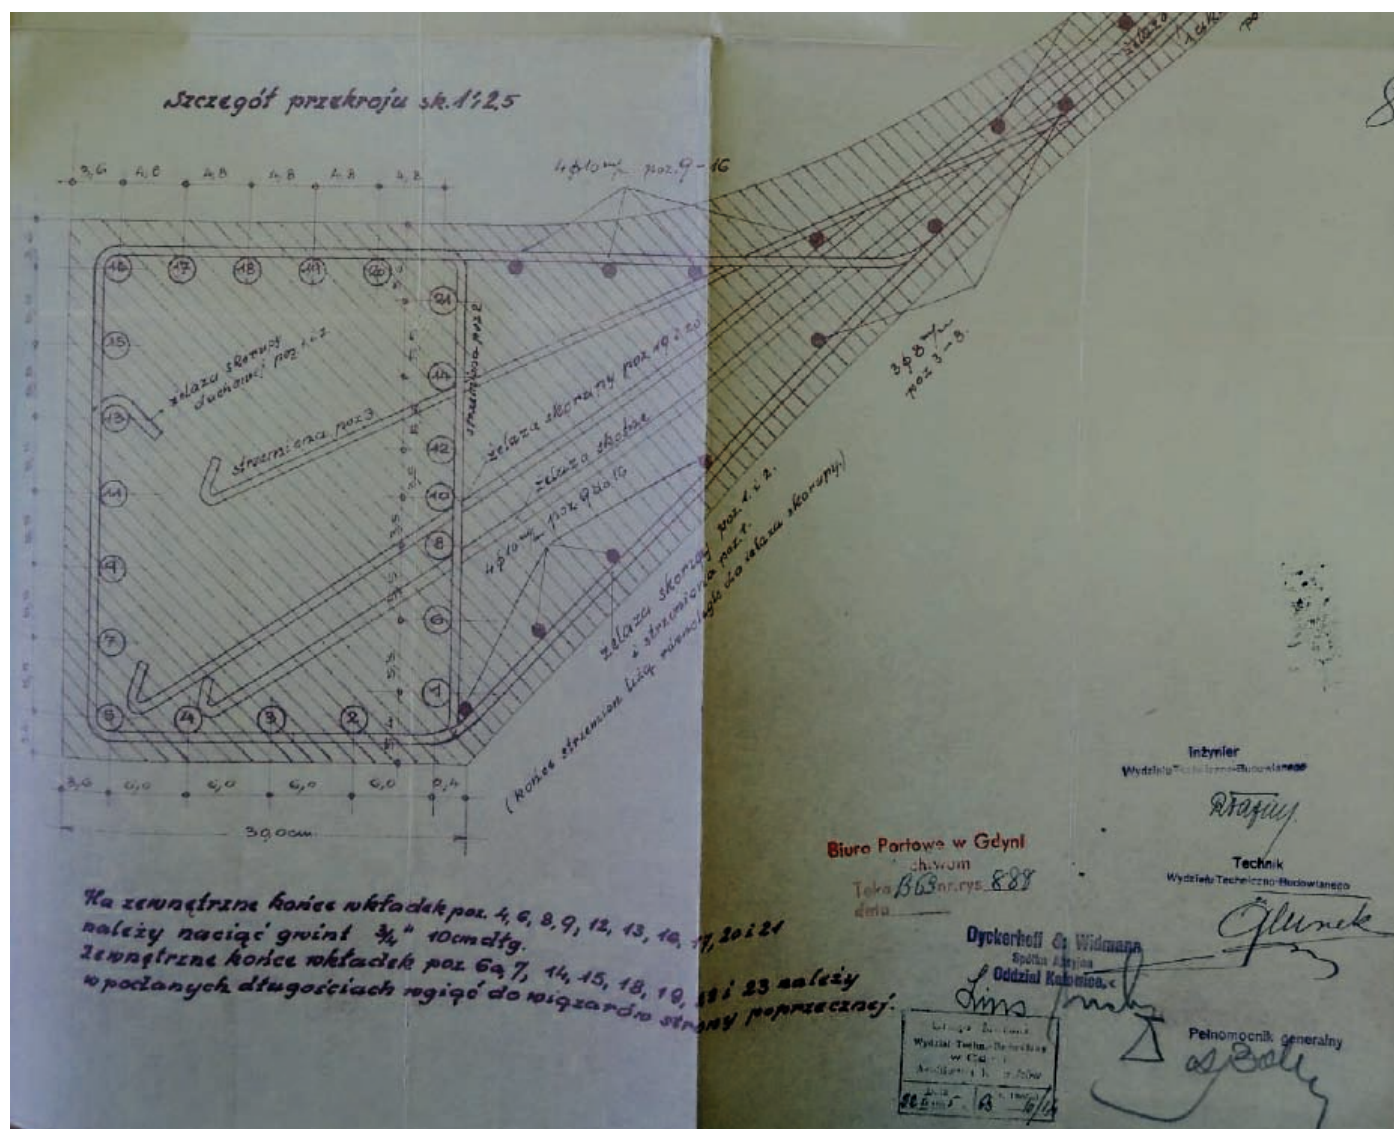
Rys. 14. Przekrój poprzeczny belki obwodowej – szczegół zbrojenia od strony północnej i południowej (rok 1932)

Z dokumentacji archiwalnej wynika, że na styku belki z powłoką było odpowiednio łagodne pogrubienie. Takie ukształtowanie styku umożliwiło rozmieszczenie strzemion $\phi 8$ mm w trzech płaszczyznach, co było korzystne ze względu na redukcję momentów skręcających.

przy czym były one zbrojone na obwodzie dwudziestoma prętami $\phi 20$ z kotwieniem za pomocą śrub. Ze szczegółu zakotwień (rys. 14) można wnioskować, że belki krótszych ścian od zachodu i wschodu miały w sumie zbrojenie co najmniej 12 $\phi 20$ kotwionych za pomocą śrub.

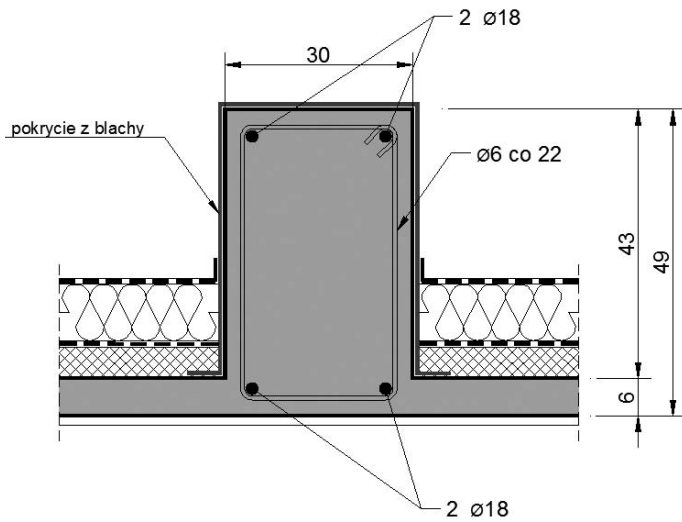
Rys. 18. Przekrój poprzeczny żebra ukośnego (warstwy wykończeniowe patrz rys. 4)

Wysokość żebrowa ukośnych maleje w miarę wznoszenia i przy świetliki wystają ponad powłokę o około 30 cm. Na rys. 18 pokazano węzeł naroża N1.

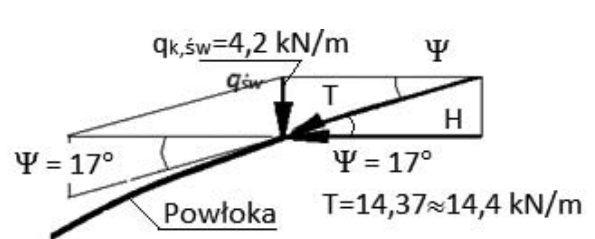
Rys. 23. Obciążenie belki obwodowej świetlika na styku z powłoką

Siła pozioma od $q_{k,św}$ (rys. 23)

$$H = q_{św} \cdot \text{ctg } \psi = 4,2 \cdot 3,27 = 13,74 \approx 14 \text{ kN/mb}$$

$$T = \frac{H}{\cos \psi} = \frac{13,74}{0,956} = 14,37 \text{ kN/mb}$$

Pomijając udział żeber ukośnych w częściowym przyjęciu siły T (ze względu na mały przekrój i słaby beton) naprężenia ściskające na styku powłoki z belką obwodową świetlika wynoszą:

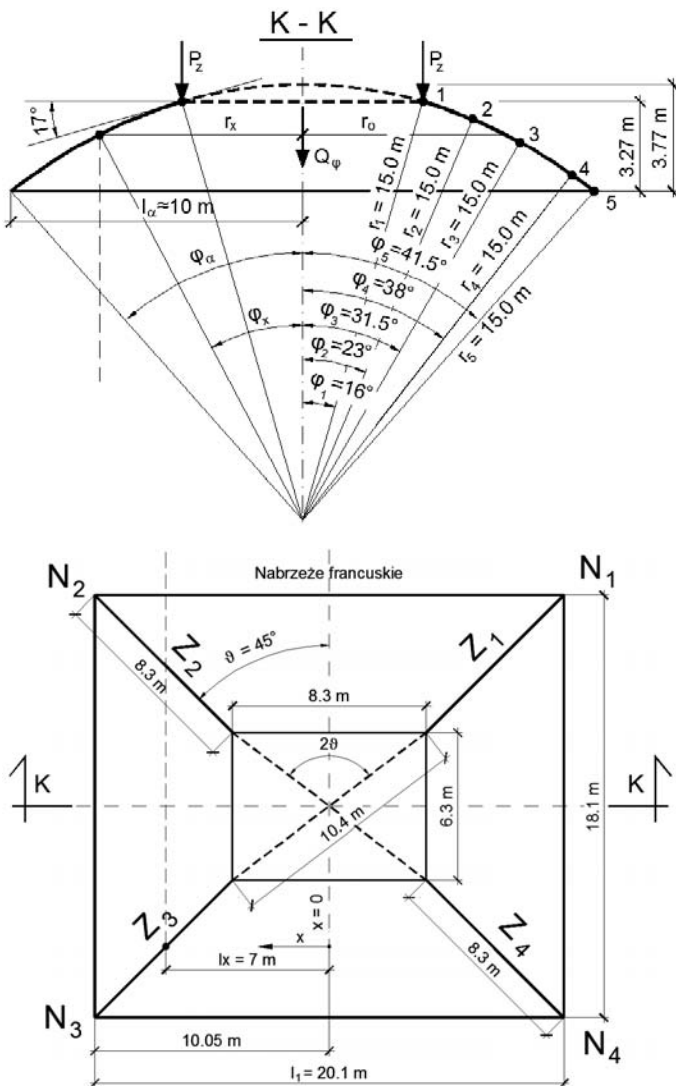
Rys. 24. Aproxymacja kształtu powłoki do wzorów Dischingera [5]

Niestety brak dokumentacji z tego okresu uniemożliwia wykorzystanie ówczesnych założeń przyjętych do obliczeń statycznych i wymiarowania. W tej sytuacji w analizie według [5] krzywizny powłoki i żeber krawędziowych ustalono na podstawie wykonanych na obiekcie pomiarów geodezyjnych. Obie krzywizny na odcinku od podstawy do rusztu żelbetowego świetlika w stopniu zadowalającym udało się odtworzyć za pomocą odcinków okręgu (stałych promieni) w przypadku powłoki $r_1 = 15,0 \text{ m}$ i żeber $r_2 = 22,0 \text{ m}$. To rozwiązanie umożliwiło w metodzie Dischingera obliczenie wartości sił w powłoce uzależnionych od obciążenia i wartości trygonometrycznych dowolnego kąta φ , przy $n = 2$ i $\vartheta = 45^\circ$. Na rys. 24 przykładowo podano schemat krzywizny przekrojów powłoki dla $x = 0$, czyli w środku rozpiętości.

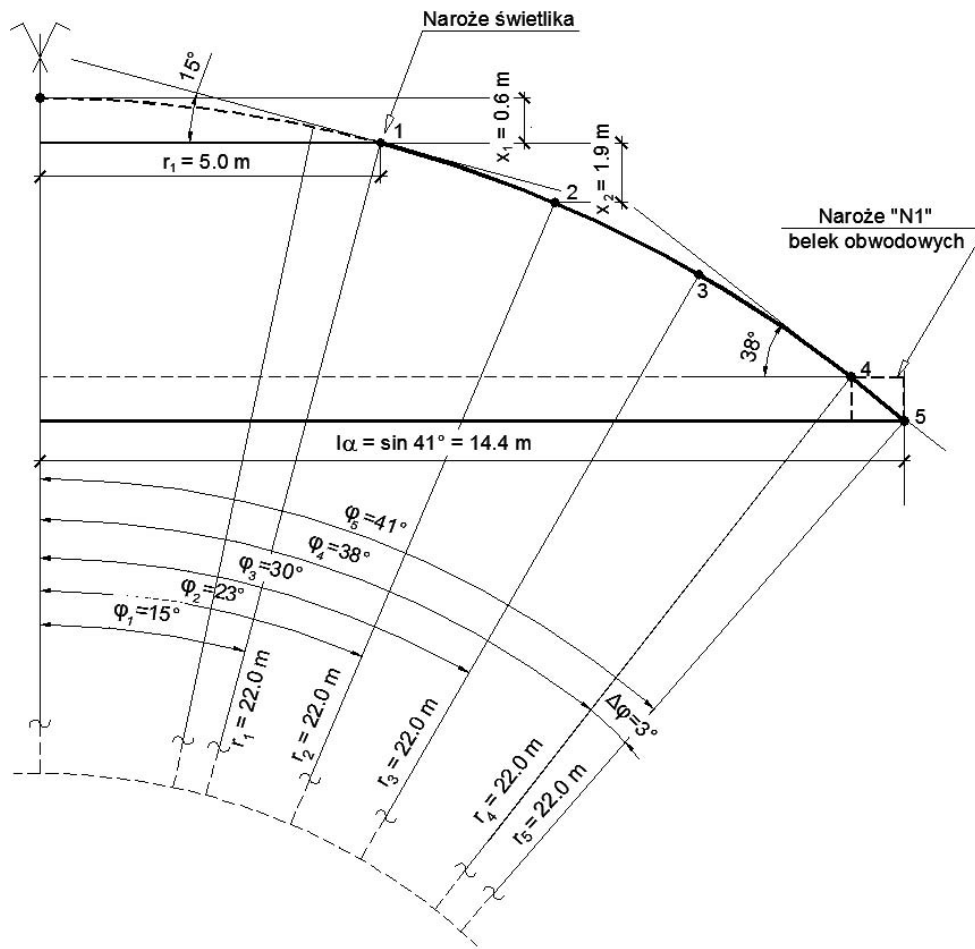
Rys. 25. Krzywizna żeber ukośnych.

Podobne wyliczenia dotyczą żeber ukośnych na styku sąsiednich powłok ($r_2 = 22,0 \text{ m}$), których promień $r_2 = \text{const} = 22,0 \text{ m}$ przedstawiono na rys. 25.

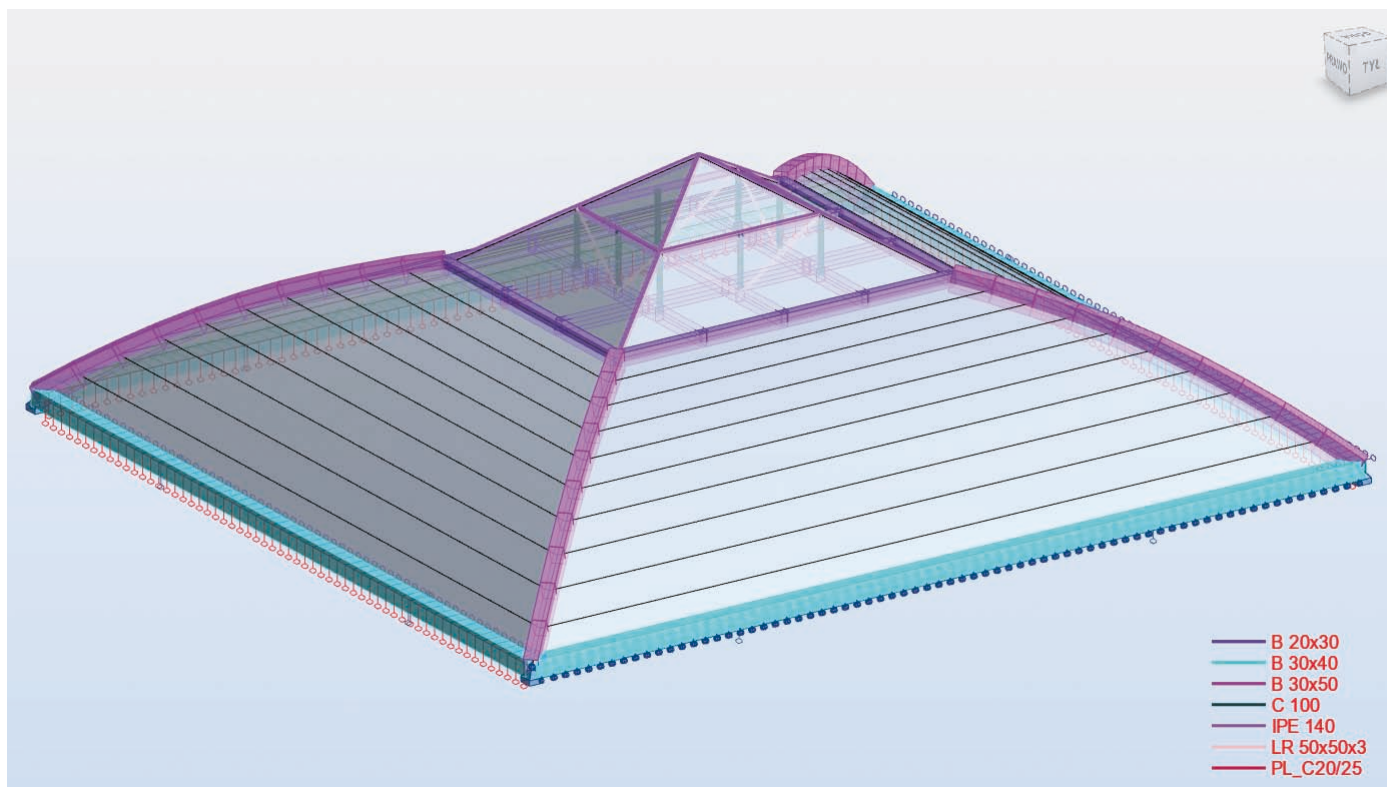
Rys. 26. Dyskretyzacja modelu obliczeniowego. W legendzie przedstawiono przyjęte przekroje poprzeczne

Do obliczania sił wewnętrznych kopuły Dworca Morskiego za pomocą MES (rys. 26) stworzono przestrzenny model obliczeniowy, który umożliwił szersze uwzględnienie działających obciążeń, w tym termicznych, jak też zmiennych warunków brzegowych. W linii belek obwodowych przyjęto podpory nieprzesuwne, z tym, że od strony Nabrzeża Francuskiego zwolniono przesuw w płaszczyźnie poziomej, co nawiązywało do rozwiązania powojennego dotyczącego belki zniszczonej podczas bombardowania. W modelu obliczeniowym oprócz ciężaru własnego uwzględniono dopełniające obciążenia termiczne (śnieg, wiatr oraz obciążenia termiczne wywołane gradientem temperatury w okresie zimowym $\Delta T_M = 20^\circ$) dla nieocieplonych żeber
