## **OCENA STANU POWIERZCHNI KULEK CERAMICZNYCH PO NAGNIATANIU TOCZNYM STALI HARTOWANEJ Cf 53**

**Bogdan ŚCIBIORSKI, Stefan DZIONK, Piotr WASZCZUR, Aleksandra  
WIŚNIEWSKA**

**Politechnika Gdańska, Wydział Mechaniczny, Katedra Technologii Maszyn  
i Automatykacji Produkcji**

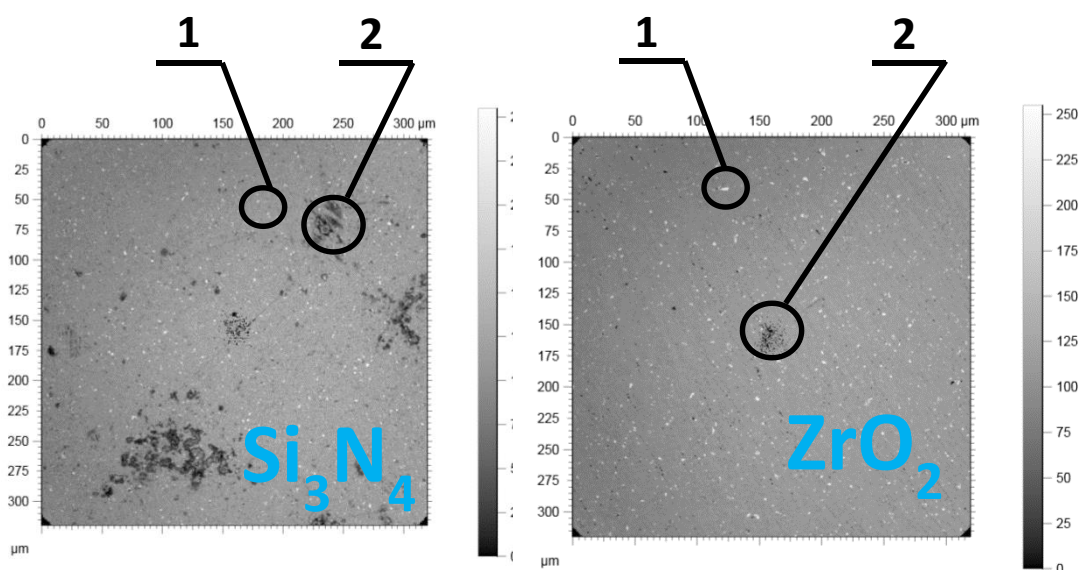
Na rysunku 5 przedstawiono fotografie powierzchni kulek ceramicznych  $\text{Si}_3\text{N}_4$  i  $\text{ZrO}_2$  i można zauważyć, że ceramika obu kulek  $\text{Si}_3\text{N}_4$  i  $\text{ZrO}_2$  posiada pory. Na tym rysunku oznaczono (1) wzniesienia oraz wgłębienia (2). Rysunek 6 przedstawia strukturę powierzchni kulek przedstawioną za pomocą profilogramów. Można na nich zauważyć, że struktura powierzchni jest regularna a nierówności powierzchni są bardzo małe i nie przekraczają wysokości  $0,07\mu\text{m}$ . Wartości parametrów powierzchni przedstawia tab. 2 dla układu profilowego i tab. 3 dla układu przestrzennego.

Rys. 5. Fotografie powierzchni kulek ceramicznych: 1- wzniesienia, 2- wgłębienia (pory)

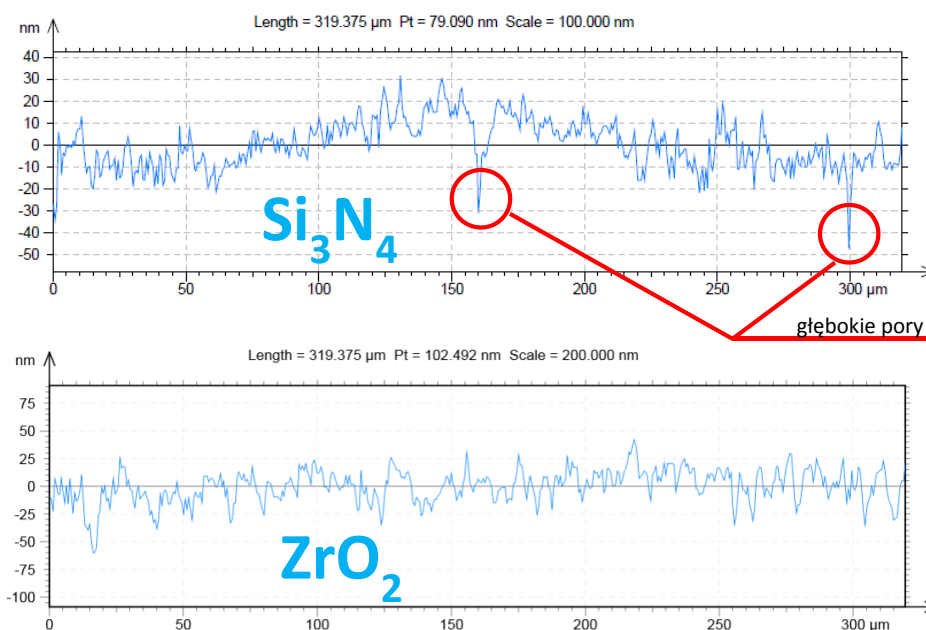
Rys. 6. Profile chropowatości powierzchni badanych kulek  $\text{Si}_3\text{N}_4$  i  $\text{ZrO}_2$

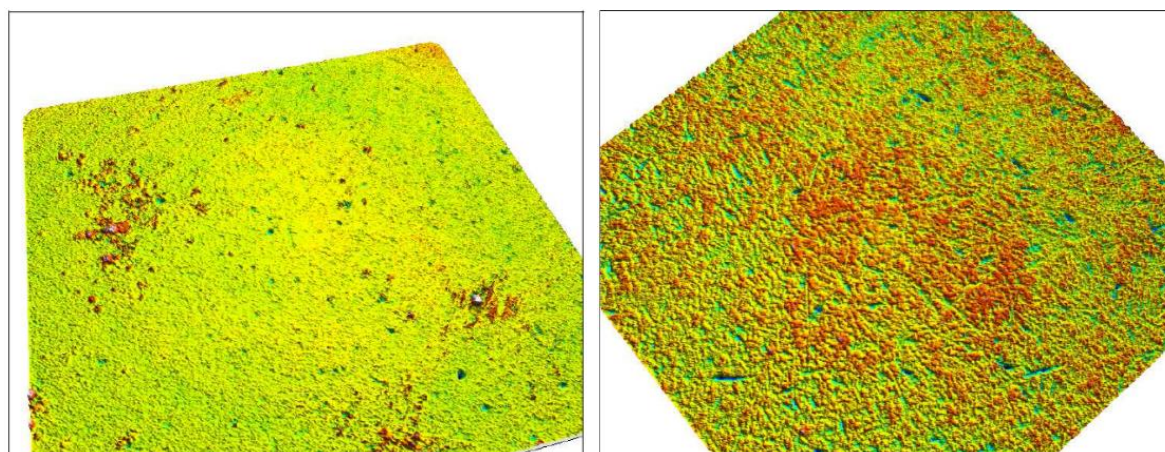
Strukturę powierzchni kulek ceramicznych przedstawiono na rys. 7 powierzchnie te nie wykazują dużych porów. W ujęciu makro powierzchnia kulek jest błyszcząca (odbijająca światło).

Rys. 7. Fotografie powierzchni kulek ceramicznych Si<sub>3</sub>N<sub>4</sub> i ZrO<sub>2</sub> w układzie 3D wykonane na mikroskopie konfokalnym (300x300 μm)
