OCENA STANU POWIERZCHNI KULEK CERAMICZNYCH PO NAGNIATANIU TOCZNYM STALI HARTOWANEJ Cf 53

**Bogdan ŚCIBIORSKI, Stefan DZIONK, Piotr WASZCZUR, Aleksandra
WIŚNIEWSKA**

**Politechnika Gdańska, Wydział Mechaniczny, Katedra Technologii Maszyn
i Automatykacji Produkcji**

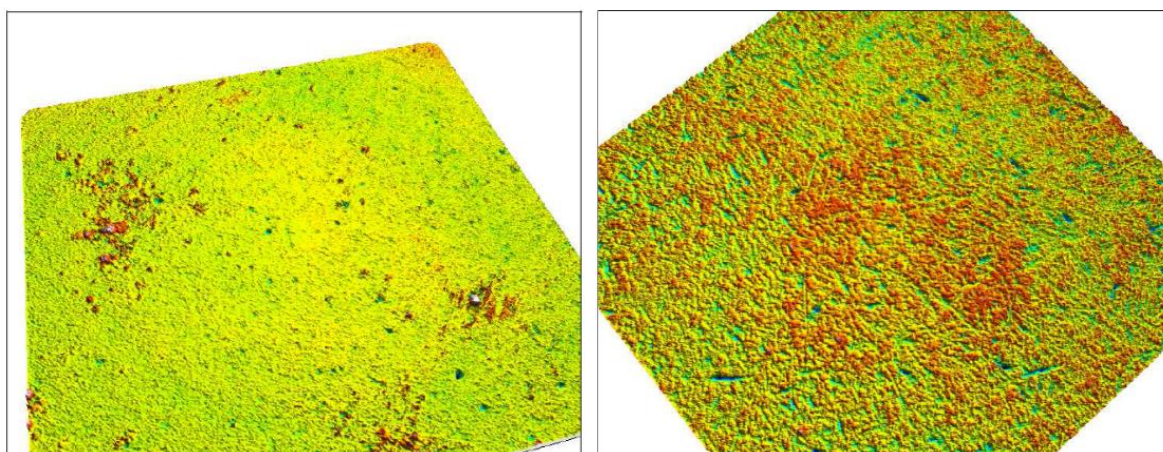
Strukturę powierzchni kulek ceramicznych przedstawiono na rys. 7 powierzchnie te nie wykazują dużych porów. W ujęciu makro powierzchnia kulek jest błyszcząca (odbijająca światło).

Rys. 7. Fotografie powierzchni kulek ceramicznych Si₃N₄ i ZrO₂ w układzie 3D wykonane na mikroskopie konfokalnym (300x300 μm)
