Ocena uszkodzeń studni i wpustów ulicznych w Gdańsku

Marek Pszczoła, Roman Edel, Estera Górecka, Ilona Papkow

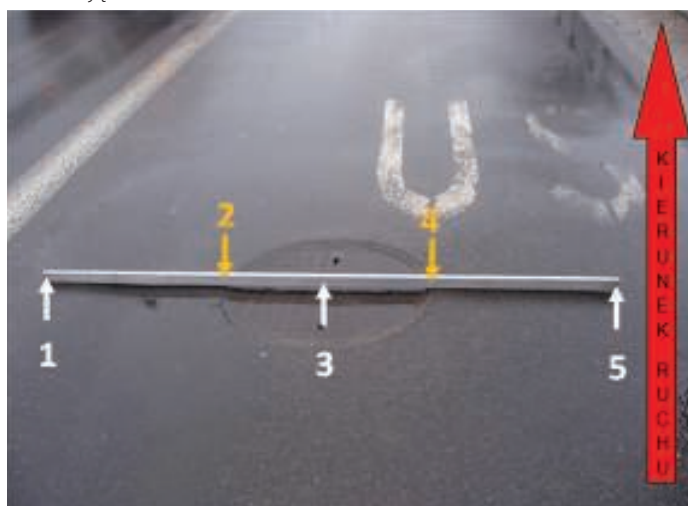
4. Sposób pomiaru deformacji studni – położenie A

- położenie A – łąta pomiarowa ułożona prostopadłe do osi jezdni (rysunek 4),
- położenie B – łąta pomiarowa ułożona równoległe do osi jezdni (rysunek 5).

Zgodnie z zapisami specyfikacji [1] regulację pionową uszkodzonej studni kanalizacji deszczowej lub sanitarnej należy wykonać, gdy wynik pomiaru co najmniej jednego z punktów nr 2, 4, 7 lub 9 (na rys. 4 i 5 zaznaczone kolorem żółtym) wyniesie powyżej 10 mm.

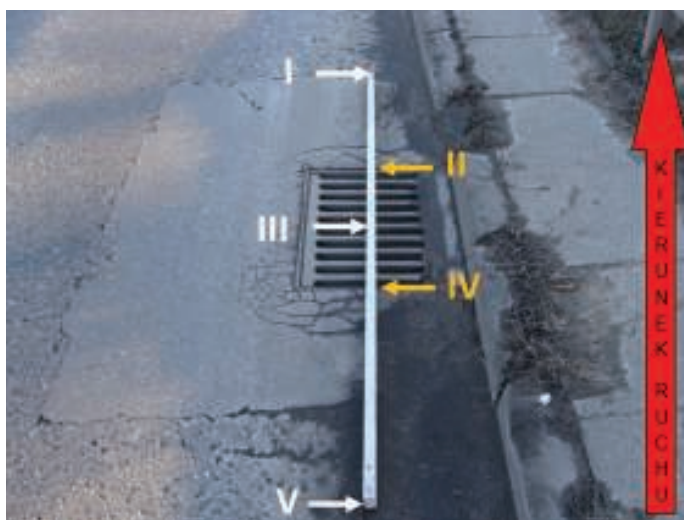
8. Sposób pomiaru deformacji wpustu ulicznego

Zgodnie z zapisami specyfikacji [1] regulację pionową uszkodzonego wpustu ulicznego należy wykonać, gdy wynik pomiaru co najmniej jednego z punktów: II lub IV (zaznaczone na żółto) wyniesie powyżej 15 mm. W tym miejscu należy jednak postawić sobie pytanie, co należy zrobić, gdy pomiar wykaże wyniesienie wpustu o 1 mm ponad nawierzchnię jezdni w sąsiedztwie? Taki wpust

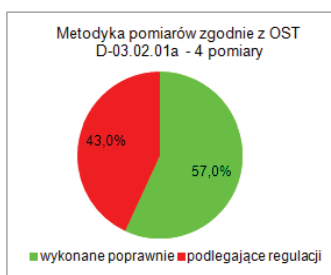
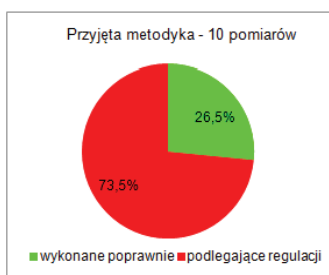
10. Procentowe przedstawienie ilości studni kanalizacyjnych wykonanych poprawnie i podlegających regulacji na wszystkich analizowanych odcinkach

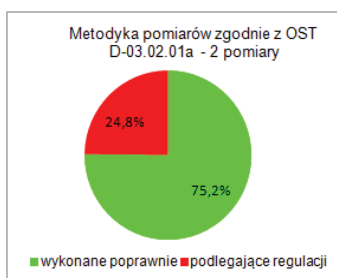
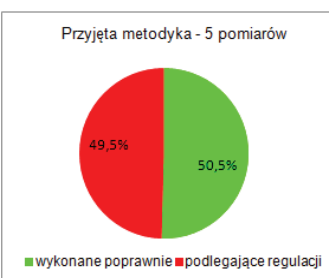
11. Procentowe przedstawienie ilości wpustów ulicznych wykonanych poprawnie i podlegających regulacji na wszystkich analizowanych odcinkach

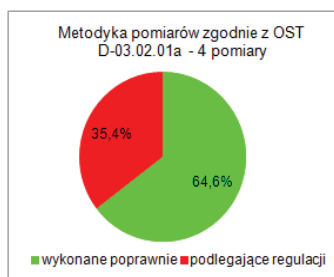
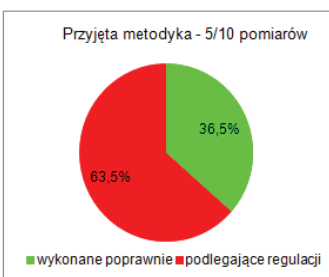
12. Procentowe przedstawienie ilości ogólnego uzbrojenia ulicznego wykonanego poprawnie i podlegającego regulacji na wszystkich analizowanych odcinkach
