Problematyka konstrukcyjna zabytkowego obiektu przywrócanego do użytkowania na przykładzie kamienicy przy ul. Staromiejskiej w Olsztynie

Structural aspects in restoring historical buildings for re-use: the case of a tenement building on Staromiejska Street in Olsztyn

Cytowanie / Citation: Zielińska M. Structural aspects in restoring historical buildings for re-use: the case of a tenement building on Staromiejska Street in Olsztyn. *Wiadomości Konserwatorskie – Journal of Heritage Conservation* 2016;46:100-109

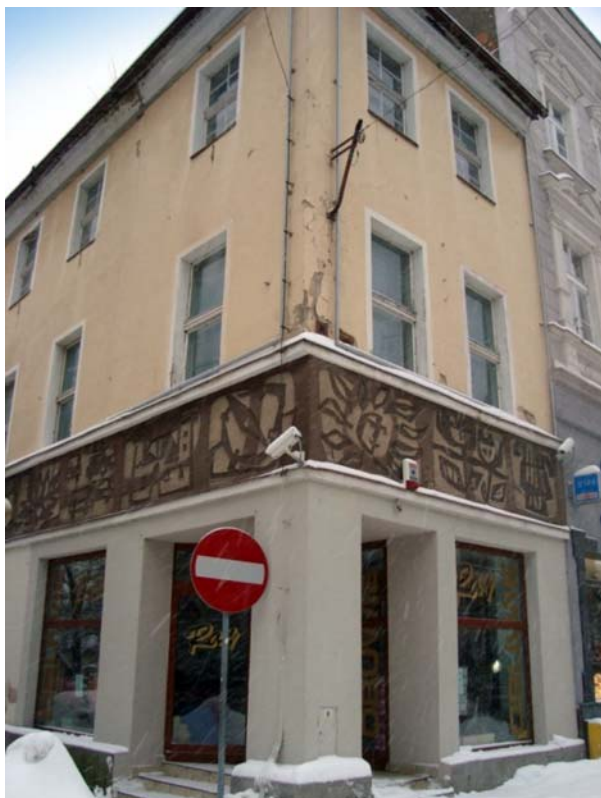
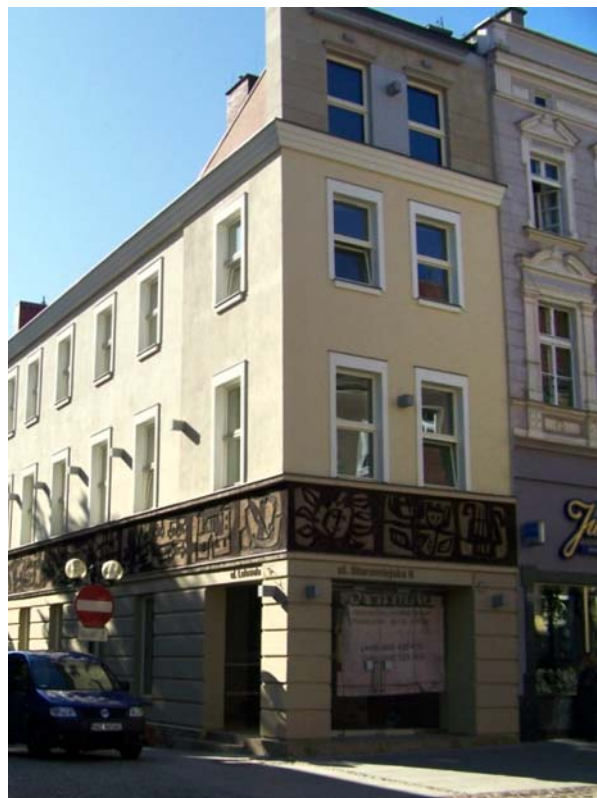
Fig. 1. View of the tenement house from Piastowska Street: a) before renovation, b) after renovation
